# Tilstandsrapport

Enebolig

Yttergårdveien 33, 9373 BOTNHAMN

Befaringsdato: 22.09.2025

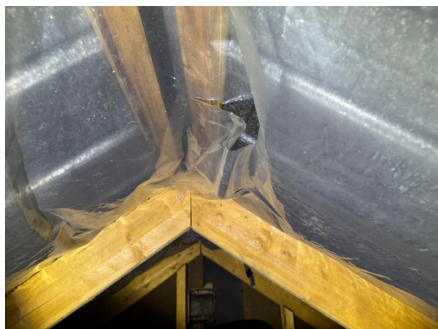
Ved inspeksjon fra kaldloftet er det registrert bruk av plastfolie som undertak i tilbygget del. Denne har skader og utettheter.

Eksempel på skade i undertaket.

Det bør gjennomføres fullstendig utskiftning eller utbedring av takteking og undertak, spesielt der det er påvist slitasje og skader på plastfolie som undertak.

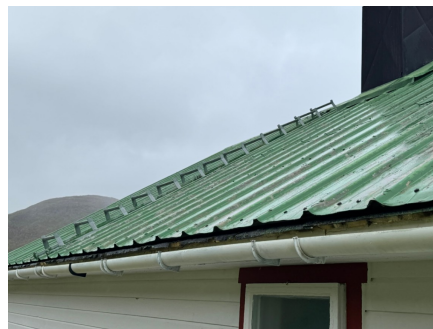
- Tidspunkt for utskiftning av takteking nærmer seg.
- Når takteking og undertak begynner å bli gamle, øker risikoen for lekkasjer, noe som kan føre til omfattende og kostbare reparasjoner av underliggende konstruksjoner dersom en ikke foretar tiltak på konstruksjonene før dette oppstår.
- Tidspunkt for utskiftning av undertak nærmer seg.

Slitasje på grunn av alder.

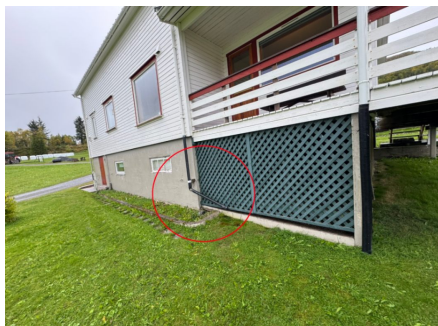
Et nedløp er avsluttet med utkaster over terreng. Dette gir økt vannpåkjenning mot drenering og grunnmur, resterende er ført under bakken. Det er ikke mulig for meg å vurdere hvilken løsning som er valgt under bakken. Det er påvist skade på takrennen. Det er ikke montert beslag i overgangen mellom takplatene og takrennen.

Takrennedløp som er avsluttet over terrenget.

Det bør etableres tilfredsstillende bortledning av vann fra taknedløp for å unngå økt vannbelastning mot drenering og grunnmur, noe som kan føre til fuktskader.

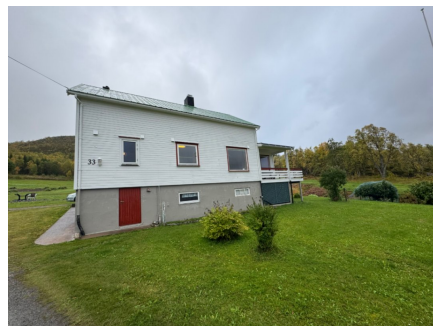
Eksempel på hvor det ikke er montert snøfangere hvor folk kan ferdes.

Manglende snøfangere kan føre til skader på mennesker og utstyr ved takras. Det anbefales at snøfangere monteres der mennesker kan ferdes. Før snøfangere monteres må det gjøres en vurdering av om takkonstruksjonen vil tåle endret belastning.

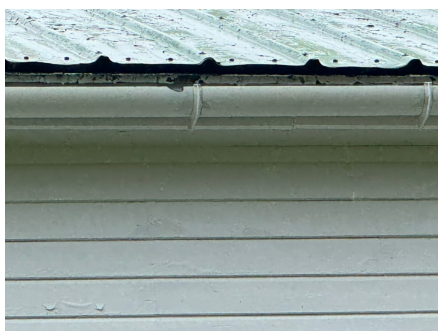
Eksempel på skade i takrennen.

Skadet takrenne bør utbedres for å sikre god funksjon og hindre vannlekkasjer.

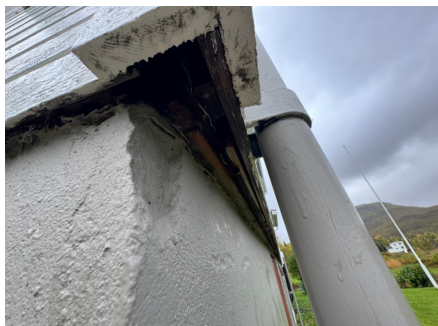
• Uten tilstrekkelig lufting bak bordkledningen kan fuktighet som trenger inn bak bordene eller gjennom veggen innenfra ikke tørke opp. Dette skaper ideelle forhold for råtesopp og muggvekst.

Det er ikke luftespalte bak kledningen på opprinnelig del.

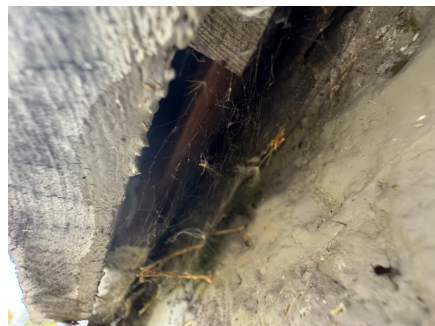
Det er ikke montert musesperre på tilbygget hvor det er luftespalte.

- Konstruksjonene må sikres mot råte, sopp og skadedyr.
- Råteskader i bordkledningen kan fortsette å utvikle seg både i tilliggende bordkledning og til bakenforliggende veggkonstruksjon, dersom en ikke foretar tiltak.
- Musesperre må etableres.

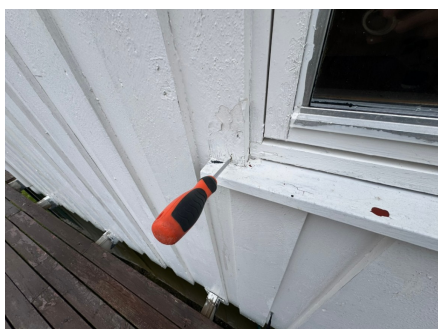
Ved tilfeldig valgte stikktagninger i fasadene har jeg funnet tegn til råteskader i kledning og omramming. Stikkprøvene er tatt ved balkongdekker, ved dører og vinduer på steder hvor det visuelt er synlige skader, samt ved innfestinger av takrennedløp. I disse områdene oppstår det ofte råteskader og svekkelser på fasader. Jeg har ikke kontrollert alle deler av fasaden. Det har ikke vært mulig å kontrollere skjulte deler av veggkonstruksjonen uten å gjøre fysiske inngrep i veggen.

Eksempel på spredte råteskader.

Råteskadet og værslitt kledning samt omramming bør skiftes ut, og det anbefales ytterligere

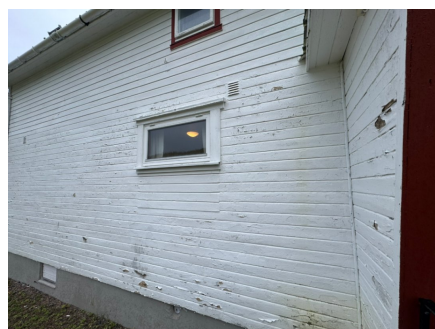
Jeg registrerer værslitt kledning. Dette øker risikoen for råteskader i kledningen, da vann kan samle seg i treverket.

Kledninger er værslitt.

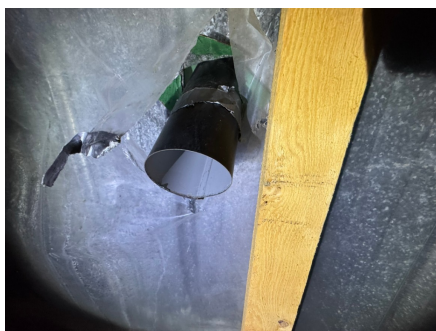
Utett gjennomføring.

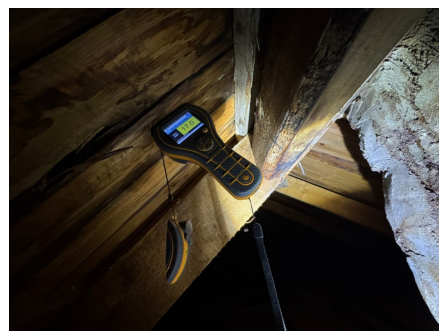
Fuktmålinger i sperre og taktro viste verdier mellom 11,5 og 17 vektprosent. Dersom fuktinnholdet holder seg over 17 vektprosent over lengre tid, øker risikoen for muggvekst og råteskader. Det anbefales derfor å overvåke utviklingen, spesielt i fuktige eller dårlig ventilerte områder.

Fuktmåling i fuktskjold.

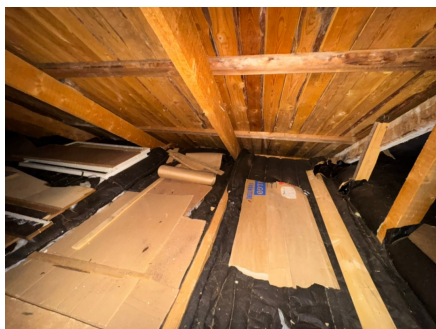
Ved inspeksjon på kaldt loft ble det observert at konstruksjonen har begrenset ventilasjon. Dette medfører økt risiko for kondens og påfølgende fuktskader i takkonstruksjonen.

Begrenset ventilering.

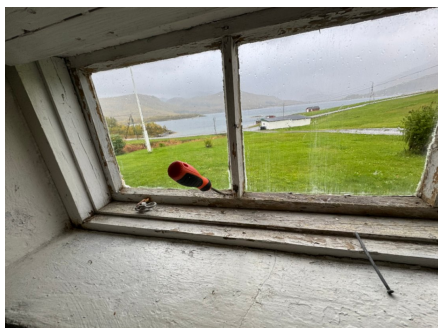
Ved inspeksjon av vinduene er det påvist værslitasje på enkelte vinduer, tegn til punktert glass, samt råteskade i trevindu i kjelleren. Omrammingen går helt ned til beslaget, noe som øker vedlikeholdsbehovet.

Vindu med råteskade.

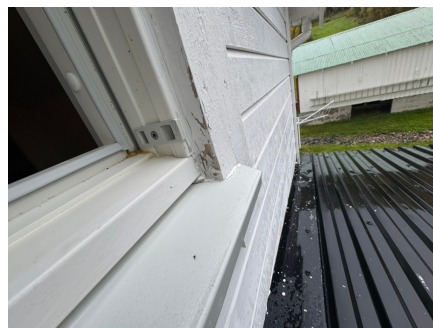
Omrammingen går helt ned til beslaget.

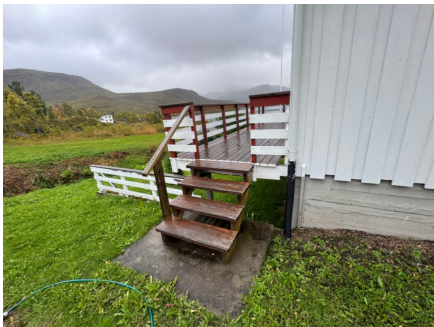
Det er ikke montert rekkverk på ene siden av trappen.

Manglende rekkverk på den ene siden av trappen må monteres for å ivareta personsikkerheten og unngå fare for fall.

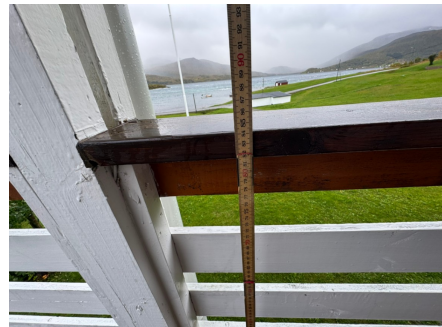
Rekkverkshøyden.

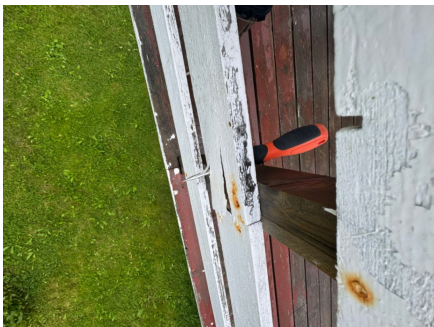
Ved inspeksjon av altanen er det påvist råteskader i rekkverket og rekkverksstolpe.

Råteskade i rekkverket.

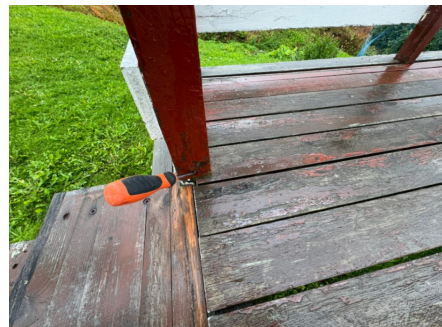
Råteskade i rekkverksstolpe.

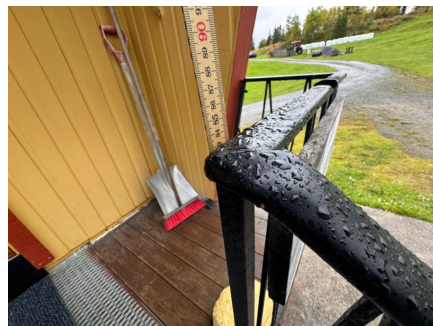
Rekkverkshøyden.

Rekkverkshøyde og åpninger bør utbedres for å tilfredsstille dagens krav, for å redusere risikoen for fallskader og øke sikkerheten. Det er ikke krav om utbedring til dagens forskriftskrav, men det anbefales å vurdere tiltak for å bedre sikkerheten, spesielt med tanke på barn.

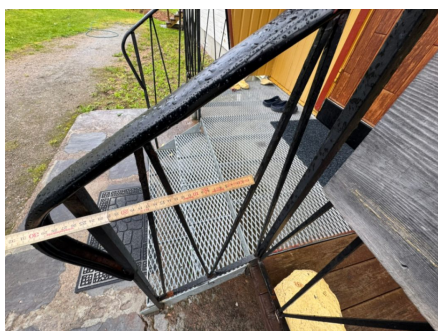
Åpninger i rekkverket.

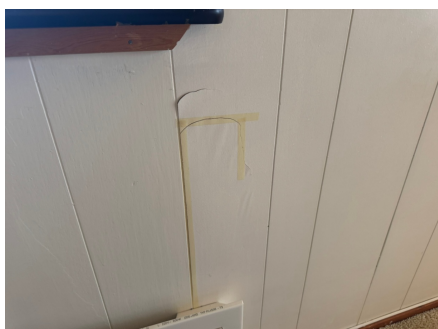
Ved inspeksjon av innvendige overflater har jeg påvist stedvis skader.

Eksempel på skade på innvendige overflater

Overflater med skader og slitasje bør utbedres eller skiftes for å sikre tilfredsstillende funksjon og estetikk.

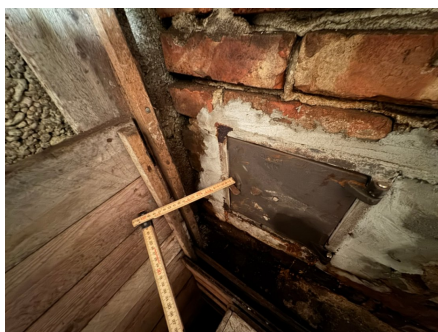
Ved inspeksjon av pipe og ildsted er det påvist brennbart materiale nærmere enn 300 mm fra sotluken. Det er ikke tilstrekkelig antall synlige sider på pipen, og det er riss i pipen på kaldloftet.

Sotluken.

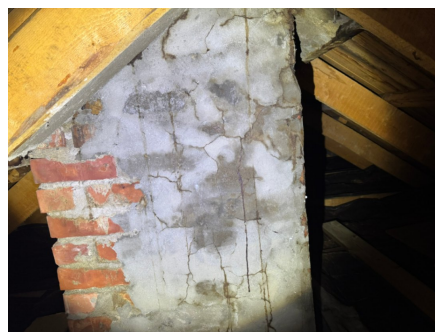
Riss i pipen.

Det anbefales å gjøre pipevanger synlige for å muliggjøre inspeksjon og vedlikehold, da utilstrekkelig inspeksjonsmulighet kan medføre at skader ikke oppdages i tide, noe som øker risikoen for brann og lekkasjer.

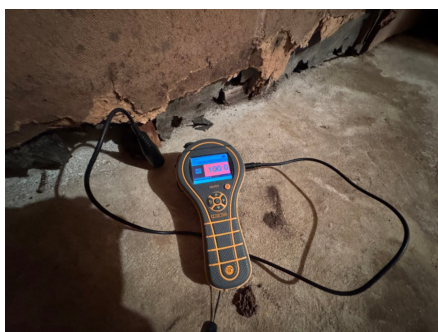
Utførede vegger under terreng regnes som en risikokonstruksjon, da slike konstruksjoner ofte erfaringsmessig har økt risiko for fuktskader på grunn av manglende uttørkingsevne og skjulte flater der skader kan utvikle seg uten å bli oppdaget. Vegge er utført med esp og På oppføringstidspunktet for boligen var det vanlig at rutiner for dampsperre i grunn ikke var tilstrekkelig innarbeidet blant utførende, noe som øker risikoen for fuktinntrengning fra grunn. Dampsperrens funksjon er å hindre fuktvandring fra grunn og inn i konstruksjonen, og manglende eller utilstrekkelig dampsperre kan derfor føre til økt fuktbelastning på bygningsdelene. I tillegg var materialkvaliteten på produktene ofte lavere enn dagens standard. Dette medfører at betonggulv i boliger fra denne perioden ofte kan ha kapillært oppsug fra grunn. På innvendige flater av grunnmuren er det brukt EPS (isopor). Disse platene er svært brennbare, og overflater av brennbar isolasjon bør minst være tildekket med kledning, for eksempel 13 mm tykke gipsplater. Det må gjøres en individuell prosjektering i hvert tilfelle, og platene må være festet til konstruksjonens bæresystem. I dette tilfellet er isolasjonsplatene ikke forsvarlig innkledd. I kjelleren er det observert saltutslag på veggen, noe som indikerer fukttilgang til grunnmuren. Fukttilgangen skyldes kapillærsug gjennom grunnmur og betonggulv. Det er påvist synlige fukt- og råteskader inne på potetkjelleren. Fuktmåling i tilgjengelig trevirke i nedkant av veggen viser at treverket er mettet med vann.

Fuktmåling i nedkanten av veggen.

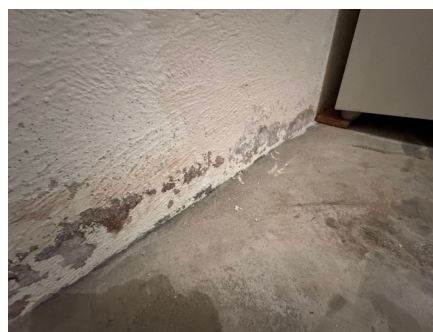
Saltutslag på veggen.

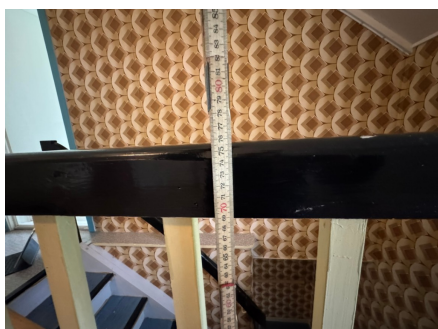
Rekkverkshøyde.

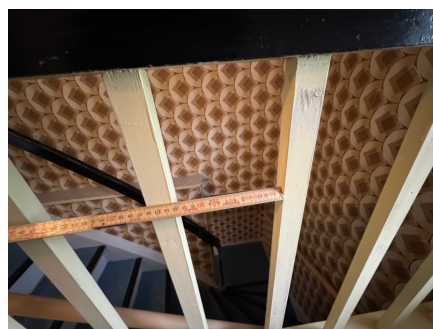
Åpninger i rekkverket.

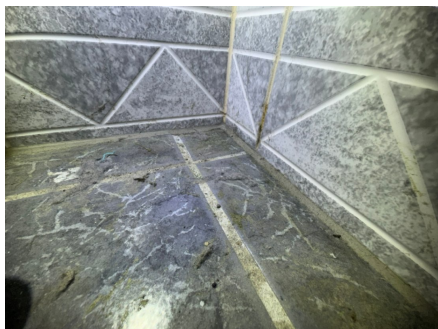
Det er påvist tegn til fuktskade i plateskjøtene bak dusjkabinettet.

Veggplatene er vannavvisende, men de kan ta skade av å bli utsatt for vann over tid. Løsningen er heller ikke vannrett, noe som øker risikoen for ytterligere fuktskader.

Tegn til fuktskade i plateskjøt.

Veggoverflater bør utbedres eller skiftes for å hindre videre fuktskader.

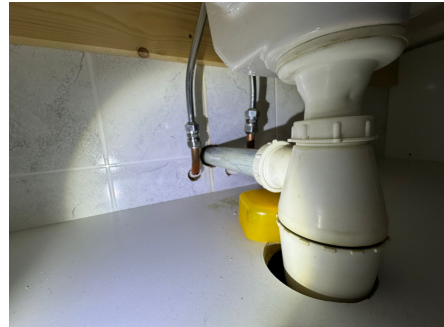
Utette rørgjennomføringer.

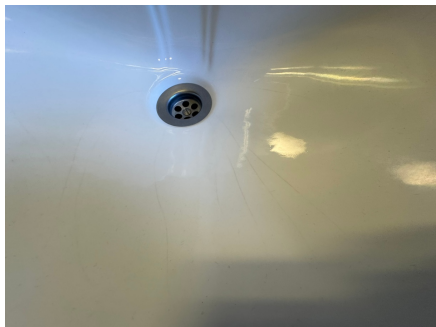
Ved inspeksjon av sanitærutstyr og innredning er det påvist riss i vasken, svelling i siden på innredningen, hakk i dusjkabinettet, samt at døren til dusjkabinettet er løs i nedkanten.

Riss i vasken.

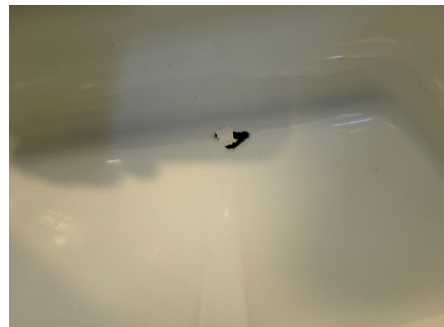
Hakk i dusjkabinettet.

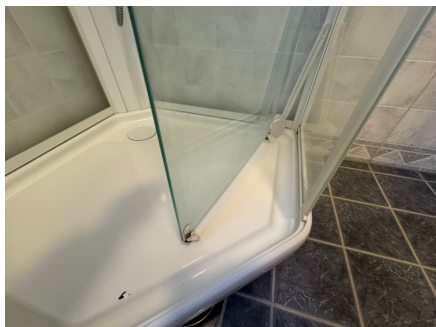
Løs dør i nedkanten.

Løs dør på dusjkabinettet bør festes for å sikre trygg bruk og forhindre ytterligere skade.

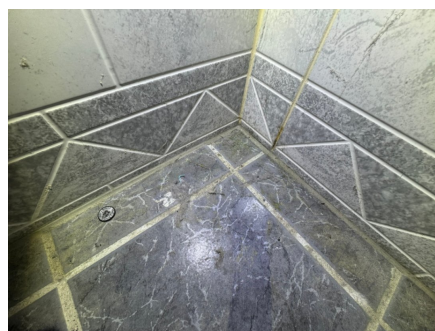
Svertesopp bak dusjkabinettet.

Svertesopp i fuger bak dusjkabinettet bør fjernes, og årsaken til fuktproblemet utbedres.

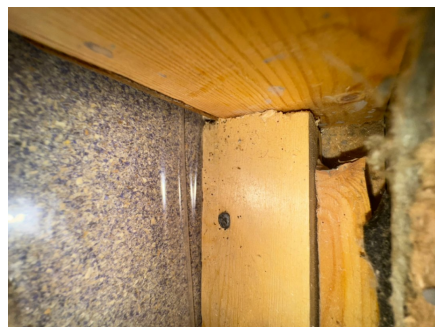
Konsekvensen av å ha plast bak sponplater i våtrom er økt risiko for fuktskader og råte, da eventuell fukt ikke får mulighet til å tørke ut, noe som kan føre til skjulte skader i konstruksjonen over tid.

Plast bak sponplatene.

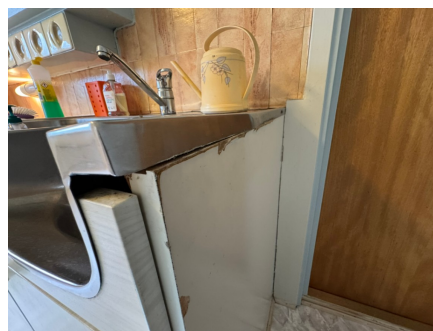
Eksempel på fuktsvelling i kjøkkeninnredningen.

Det bør vurderes utskifting eller utbedring av benkeplaten for å hindre videre skade og redusere risiko for fuktskader i underliggende konstruksjoner.

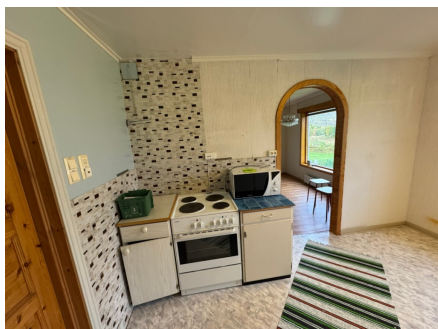
Uten tilstrekkelig avtrekk kan fett, røyk og lukt fra matlagingen hope seg opp i kjøkkenet.

Det er ikke montert ventilator.

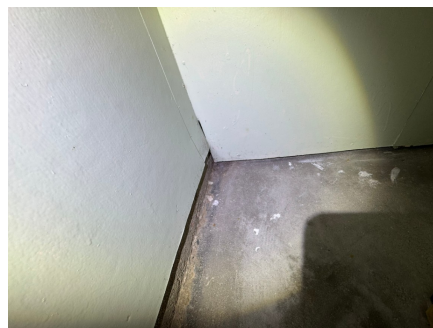
Tegn til svertesopp.

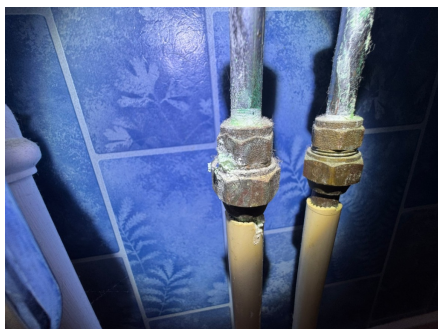
Drypping fra vannrøret på toalettrommet.

Siden mer enn halvparten av forventet brukstid på vannledningene er passert, bør det vurderes utskiftning av rørene for å redusere risikoen for fremtidige lekkasjer og følgeskader.

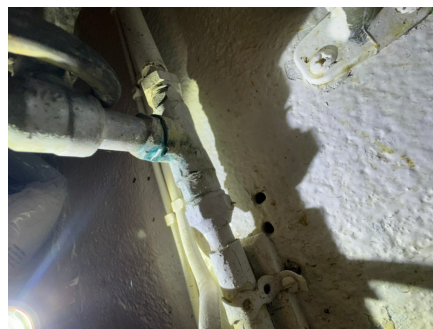
Drypping fra vannrøret i kjelleren.

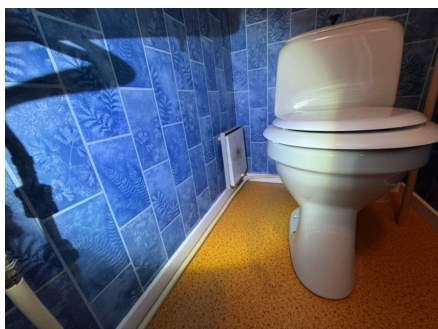
Vannledningen er ikke tilstrekkelig klamret fast.

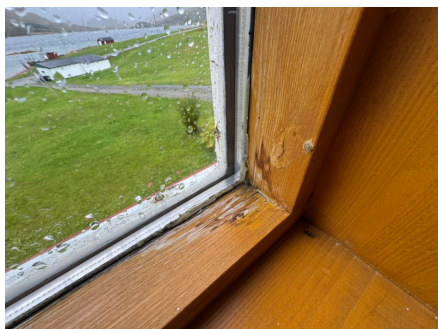
Tegn til innvendig kondensering på enkelte vinduer.

- Ventilasjonsløsningen må utbedres.

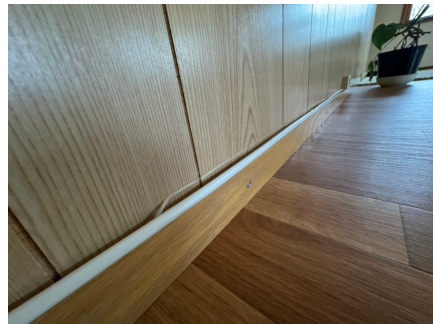
Ledningene i stuen har løsnet fra limet.

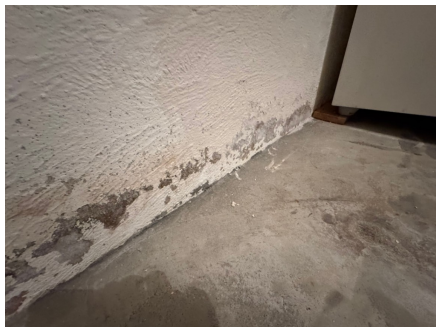
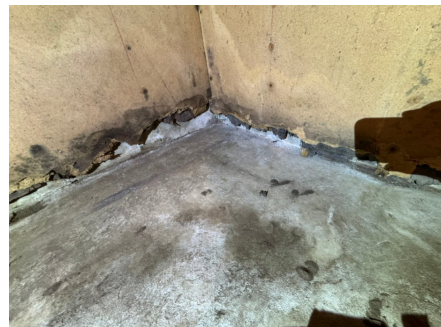
Jeg har ikke påvist utvendig fuktsikring av grunnmuren. Dette medfører økt risiko for fuktinntrengning til rom under terreng.

Tegn til at dreneringen ikke fungerer tilstrekkelig.

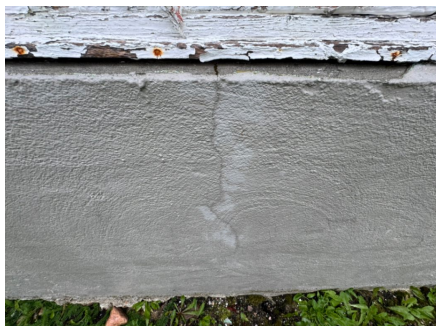
Ved inspeksjon av grunnmuren er det påvist riss.

Riss i grunnmuren.

Riss i grunnmuren bør utbedres for å hindre vann- og fuktinntrengning, som kan føre til ytterligere skader på konstruksjonen.

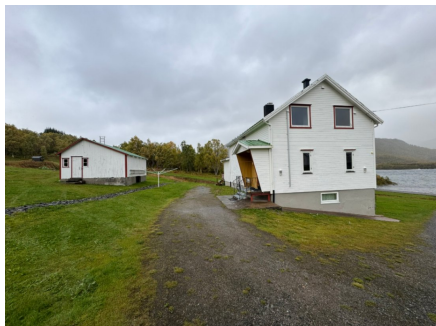
relativt flatt terreng på baksiden av boligen.

- Det bør foretas terrenghjusteringer.
