Yttergårdveien 33, 9373 BOTNHAMN

# Tilstandsrapport

Befaringsdato: 22.09.2025

Rapportdato: 14.10.2025

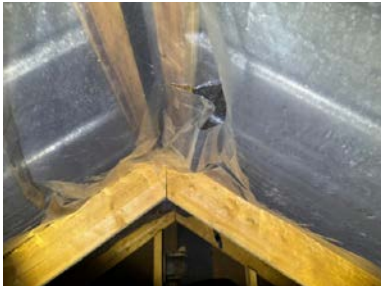
Ved inspeksjon fra kaldloftet er det registrert bruk av plastfolie som undertak i tilbygget del. Denne har skader og utettheter.

Eksempel på skade i undertaket.

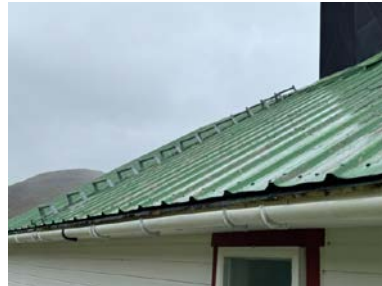
Slitasje på grunn av alder.

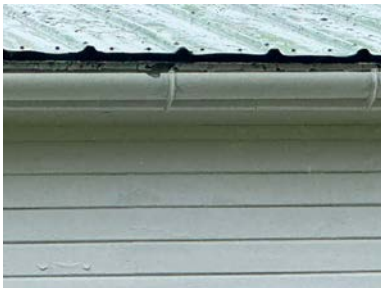
Et nedløp er avsluttet med utkaster over terreng. Dette gir økt vannpåkjenning mot drenering og grunnmur, resterende er ført under bakken. Det er ikke mulig for meg å vurdere hvilken løsning som er valgt under bakken. Det er påvist skade på takrennen. Det er ikke montert beslag i overgangen mellom takplatene og takrennen.

Eksempel på skade i takrennen.

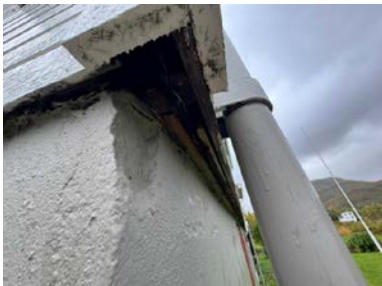
Ved inspeksjon av veggkonstruksjonen har jeg påvist at det ikke er lufting i nedkanten av kledningen på opprinnelig del, mens det er lufting i nedkanten av kledningen på tilbygget. Det er ikke montert musesperre i nedkanten av kledningen der det er lufting. Ved tilfeldig valgte stikktagninger i fasadene har jeg funnet tegn til råteskader i kledning og omramming. Stikkprøvene er tatt ved balkongdekker, ved dører og vinduer på steder hvor det visuelt er synlige skader, samt ved innfestinger av takrennenedløp. I disse områdene oppstår det ofte råteskader og svekkelser på fasader. Jeg har ikke kontrollert alle deler av fasaden. Det har ikke vært mulig å kontrollere skjulte deler av veggkonstruksjonen uten å gjøre fysiske inngrep i veggen.

Det er ikke luftespalte bak kledningen på opprinnelig del.

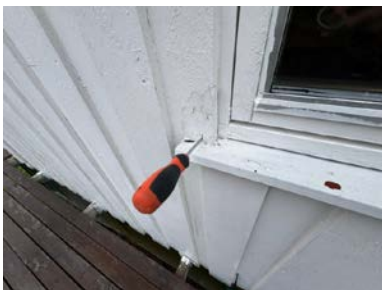
- Det er påvist spredte råteskader i bordkledningen.
- Det er ingen musesperre i nedre kant av konstruksjon.
- Det er værslitt/oppsprukket trevirke/trepaneler.

Eksempel på spredte råteskader.

Dersom tiltak ikke utføres, vil det være økt risiko for videre råteutvikling og mulighet for skader på underliggende konstruksjoner. Manglende musesperre kan føre til at gnagere får tilgang til skjulte deler av veggene, noe som kan gi ytterligere skader.

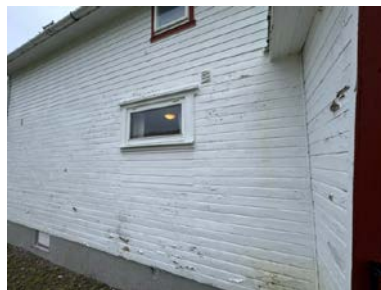
Jeg registrerer værslitt kledning. Dette øker risikoen for råteskader i kledningen, da vann kan samle seg i treverket.

Kledninger er værslitt.

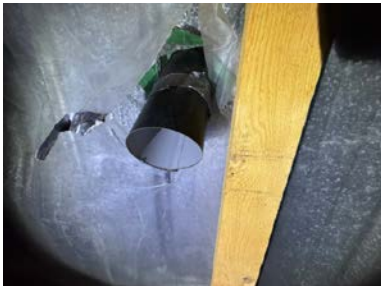
- Det er påvist avvik rundt gjennomføringer i takflaten.
- Det er påvist fuktskjolder/skader i takkonstruksjonen.

Utett gjennomføring.

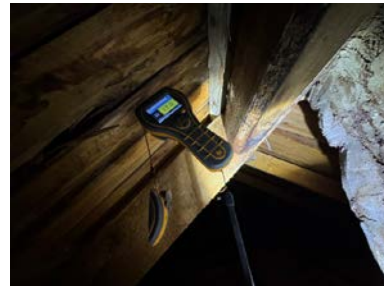
Fuktmålinger i sperre og taktro viste verdier mellom 11,5 og 17 vektprosent. Dersom fuktinnholdet holder seg over 17 vektprosent over lengre tid, øker risikoen for muggvekst og råteskader. Det anbefales derfor å overvåke utviklingen, spesielt i

Fuktmåling i fuktskjold.

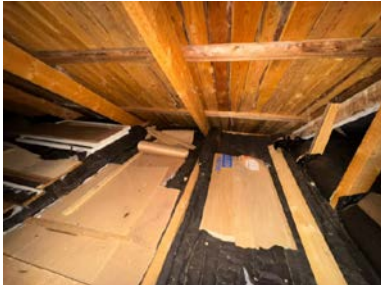
Ved inspeksjon på kaldt loft ble det observert at konstruksjonen har begrenset ventilasjon. Dette medfører økt risiko for kondens og påfølgende fuktskader i takkonstruksjonen.

Begrenset ventilering.

Avtrekket til toalettrommet i 1. etasje bør føres over tak.

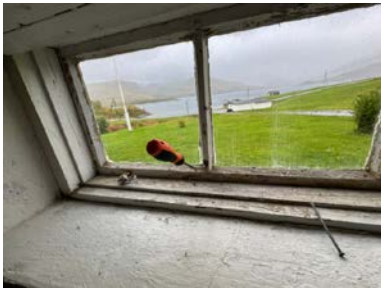
Ved inspeksjon av vinduene er det påvist værslitasje på enkelte vinduer, tegn til punktert glass, samt råteskade i trevindu i kjelleren. Omrammingen går helt ned til beslaget, noe som øker vedlikeholdsbehovet.

Vindu med råteskade.

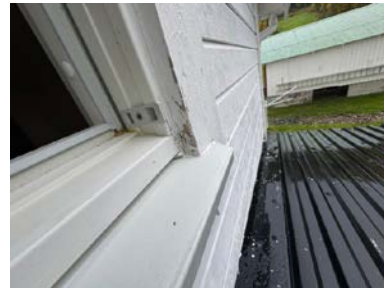
Omrammingen går helt ned til beslaget.

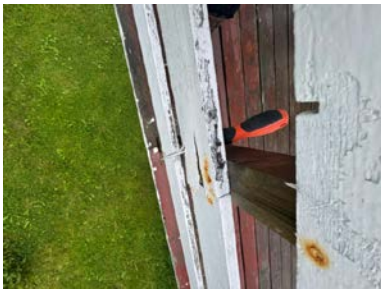
Ved inspeksjon av altanen er det påvist råteskader i rekkverket og rekkverksstolpe. Det monterte rekkverket er for lavt i forhold til dagens krav, og åpningene i rekkverket i trappen er større enn det som er tillatt etter gjeldende forskrifter. Det mangler rekkverk på den ene siden av trappen.

Råteskade i rekkverket.

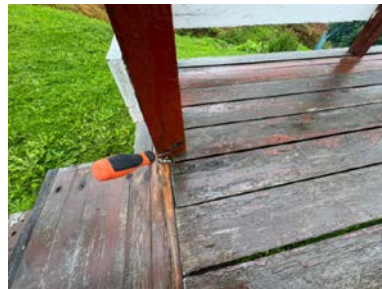
Råteskade i rekkverksstolpe.

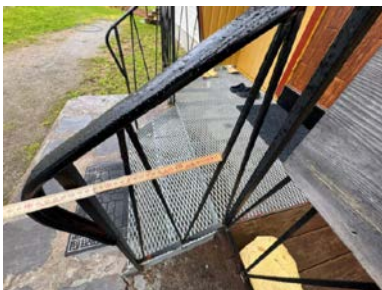
Åpninger i rekkverket.

Rekkverkshøyde og åpninger bør utbedres for å tilfredsstille dagens krav, for å redusere risikoen for fallskader og øke sikkerheten. Det er ikke krav om utbedring til dagens forskriftskrav, men det anbefales å vurdere tiltak for å bedre sikkerheten, spesielt med tanke på barn.

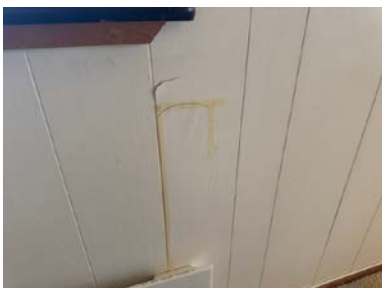
Ved inspeksjon av innvendige overflater har jeg påvist stedvis skader.

Eksempel på skade på innvendige overflater

Overflater med skader og slitasje bør utbedres eller skiftes for å sikre tilfredsstillende funksjon og estetikk.

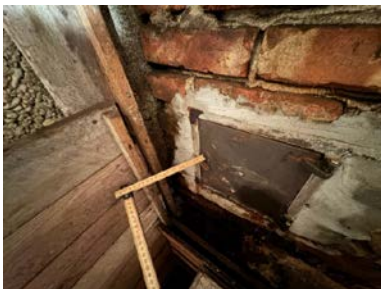
Ved inspeksjon av pipe og ildsted er det påvist brennbart materiale nærmere enn 300 mm fra sotluken. Det er ikke tilstrekkelig antall synlige sider på pipen, og det er riss i pipen på kaldloftet.

Sotluken.

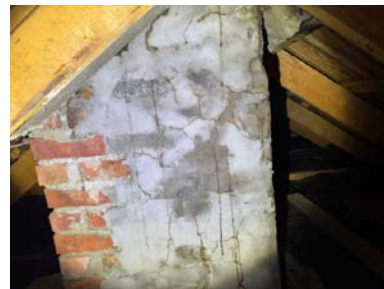
Riss i pipen.

Det anbefales å gjøre pipevanger synlige for å muliggjøre inspeksjon og vedlikehold, da utilstrekkelig inspeksjonsmulighet kan medføre at skader ikke oppdages i tide, noe som øker risikoen for brann og lekkasjer.

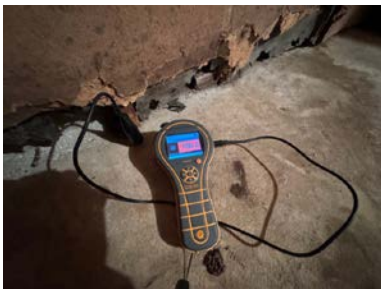
I kjelleren er det observert saltutslag på veggen, noe som indikerer fukttilgang til grunnmuren. Fukttilgangen skyldes kapillærsug gjennom grunnmur og betonggulv. Det er påvist synlige fukt- og råteskader inne på potetkjelleren. Fuktmåling i tilgjengelig trevirke i nedkant av veggen viser at treverket er mettet med vann.

Fuktmåling i nedkanten av veggen.

Kostnadsestimatet er satt til fjerning av alt organisk materiale og ikke utbedring av fukttilgangen.

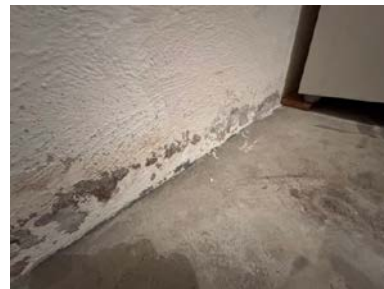
Saltutslag på veggen.

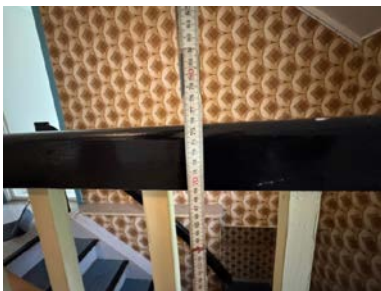
Rekkverkshøyde.

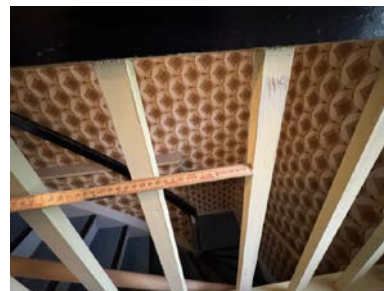
Åpninger i rekkverket.

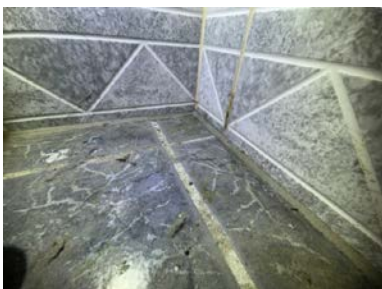
Det er påvist tegn til fuktskade i plateskjøtene bak dusjkabinettet.

Tegn til fuktskade i plateskjøt.

Veggoverflater bør utbedres eller skiftes for å hindre videre fuktskader.

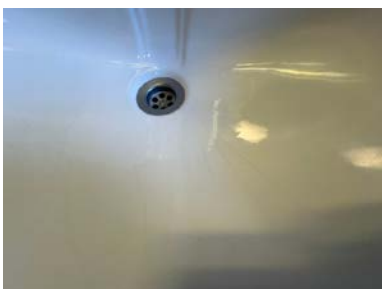
Ved inspeksjon av sanitærutstyr og innredning er det påvist riss i vasken, svelling i siden på innredningen, hakk i dusjkabinettet, samt at døren til dusjkabinettet er løs i nedkanten.

Riss i vasken.

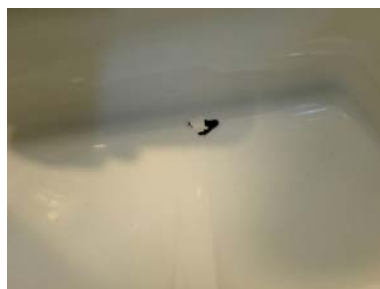
Hakk i dusjkabinettet.

Løs dør på dusjkabinettet bør festes for å sikre trygg bruk og forhindre ytterligere skade.

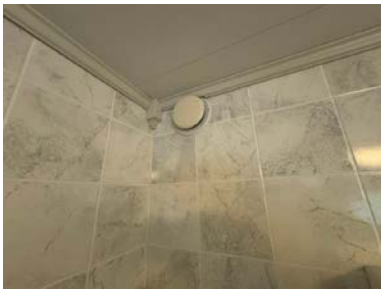
Naturlig ventilasjon.

Svertesopp i fuger bak dusjkabinettet bør fjernes, og årsaken til fuktproblemet utbedres.

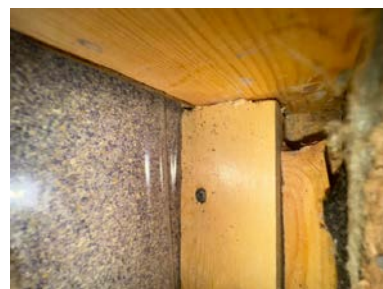
Konsekvensen av å ha plast bak sponplater i våtrom er økt risiko for fuktskader og råte, da eventuell fukt ikke får mulighet til å tørke ut, noe som kan føre til skjulte skader i konstruksjonen over tid.

Plast bak sponplatene.

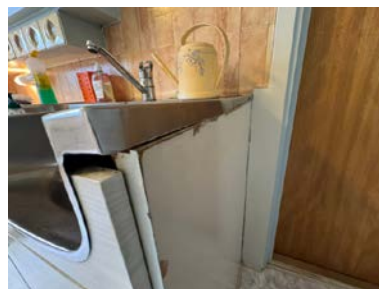
Eksempel på fuktsvelling i kjøkkeninnredningen.

Det bør vurderes utskifting eller utbedring av benkeplaten for å hindre videre skade og redusere risiko for fuktskader i underliggende konstruksjoner.

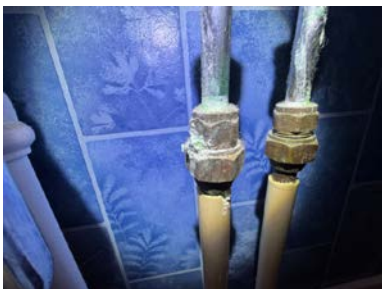
Drypping fra vannrøret på toalettrommet.

Siden mer enn halvparten av forventet brukstid på vannledningene er passert, bør det vurderes utskiftning av rørene for å redusere risikoen for fremtidige lekkasjer og følgeskader.

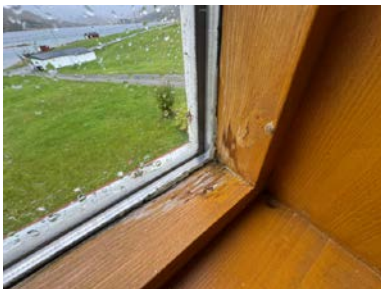
Tegn til innvendig kondensering på enkelte vinduer.

- Ventilasjonsløsningen må utbedres.

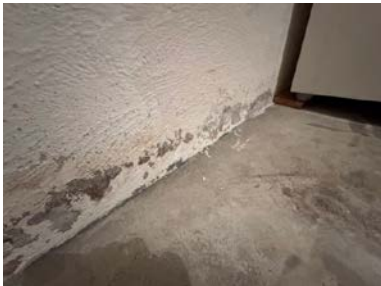
Jeg har ikke påvist utvendig fuktsikring av grunnmuren. Dette medfører økt risiko for fuktinntrenging til rom under terreng.

Tegn til at dreneringen ikke fungerer tilstrekkelig.

Konsekvensen av manglende eller utilstrekkelig drenering og fuksikring er økt risiko for fuktinntrengning til rom under terreng, noe som over tid kan føre til sopp- og råteskader samt redusert brukstid for bygningsdeler. Potensielle kjøpere bør ta høyde for kostnader til oppgradering i sine vurderinger.

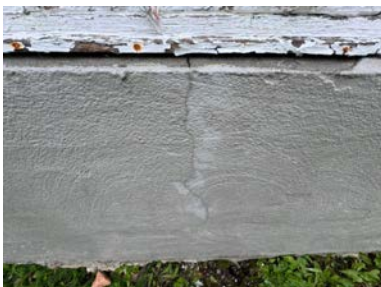
Ved inspeksjon av grunnmuren er det påvist riss.

Riss i grunnmuren.

Riss i grunnmuren bør utbedres for å hindre vann- og fuktinntrengning, som kan føre til ytterligere skader på konstruksjonen.

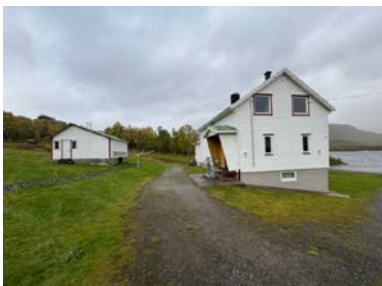
Avvik: · Det er påvist dårlig fall eller flatt terreng inn mot grunnmur og dermed muligheter for større vannansamlinger.

relativt flatt terreng på baksiden av boligen.

- Det bør foretas terrengjusteringer.
