# Tilstandsrapport

Tomannsbolig

Neslandstunet 7 A, 3760 NESLANDSVATN

Befaringsdato: 01.09.2025

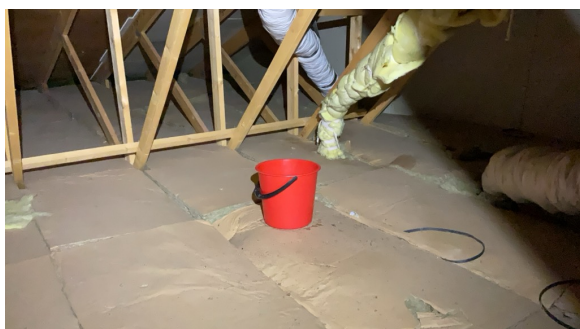
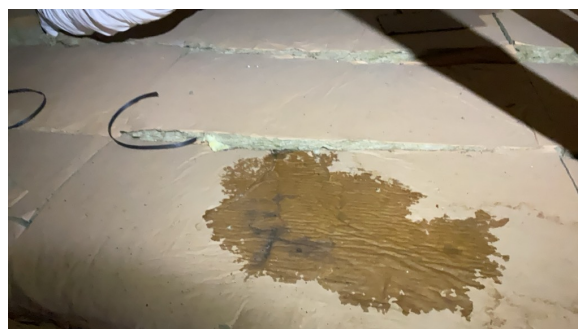
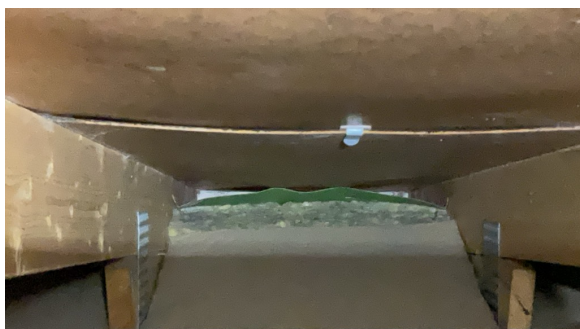
### TG 3 Takkonstruksjon/Loft

- Det er begrenset/dårlig ventilering av takkonstruksjonen.

- Det er påvist fuktskjolder/skader i takkonstruksjonen.

Det er fuktskjolder under takgjennomføringene på loftet.

Det er redusert lufting der isolasjonen/rafteappen buler/ligger for nær undertaket og reduserer luftespalten.

- Lufting/ventilering bør forbedres.

Det må tettes rundt luftelyrer/takbeslag.

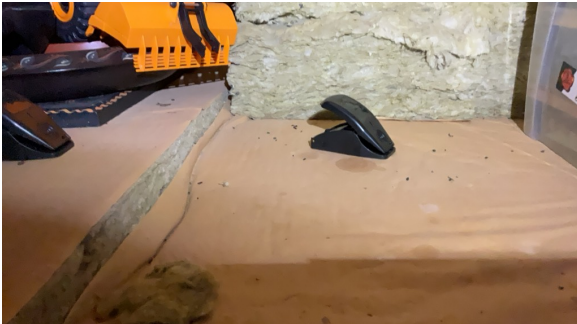
## TE 2 Andre innvendige forhold

Det ble funnet muselort på loftet.

Det bør undersøkes hvor musene kommer inn og tettes der det er nødvendig.

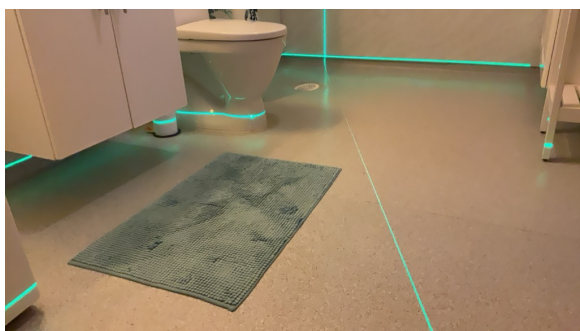
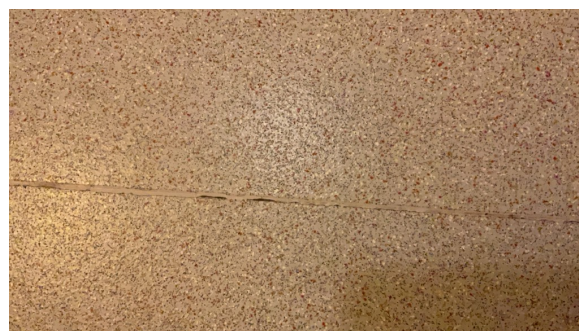
### TG 2 Overflater Gulv

- Det er påvist at gulvoverflaten har sprekker.

Det er sprekker i sveieskjøten på belegget.

- Overflater må utbedres eller skiftes.
- Sprekker i et vinylbelegg kan føre til at vann trekker ned i gulvkonstruksjonen med påfølgende fukt/råteskader.

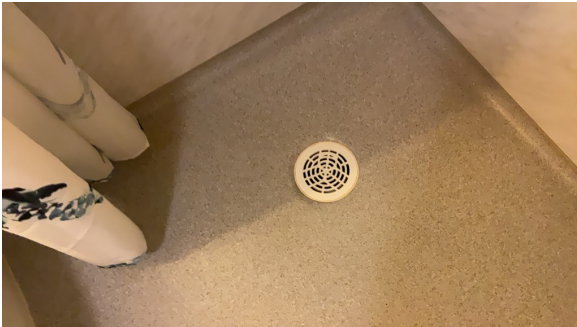
### TG 2 Sluk, membran og tettesjikt

- Mer enn halvparten av forventet brukstid er passert på membranløsningen.

- Overvåk tilstanden jevnlig. For å få tilstandsgrad 0 eller 1 må tettesjiktet skiftes ut, men tidspunktet for når dette er nødvendig er vanskelig å si noe om.
