# Vestre Blekmyrmoen 8 2460 OSEN

## Tilstandsrapport Eierskifte

Boligtype: Fritidsbolig

Byggeår: 2008

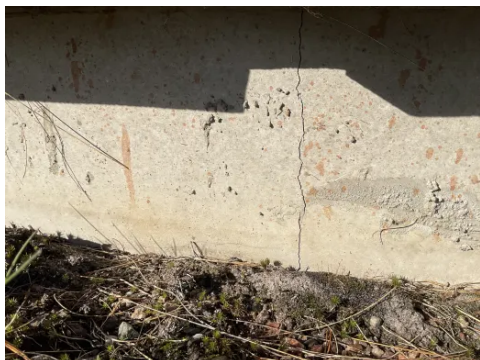
Enkelte riss uten byggteknisk forringelse

Grunnmur under terrasser er ikke besiktet grunnet manglende adkomst/sikt  
Ringmursplater med enkelte riss, påvist omfang vurderes uten byggteknisk forringelse.  
Ingen observerte skader som kan settes i sammenheng med mangelfull fundamentering.  
Ingen indikasjoner av setninger eller jordtrykks-/teleproblematikk.

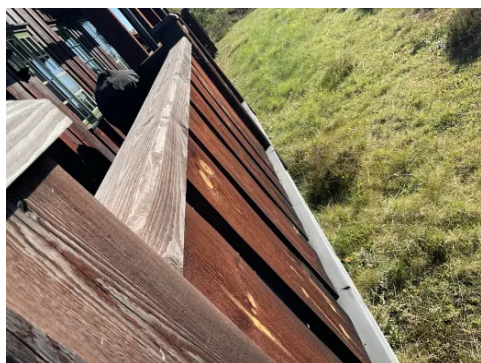
Ny overflatebehandling bør påregnes

Rekkverk og håndløper med noe malingavflassing og lokal slitasje, noe vedlikehold og påføring av ny overflatebehandling må påregnes. Rekvirent opplyser at det vil bli montert ny håndløper oktober 2025. Utbedringer anbefales hvor fundamentering med labanker og trappevanger ligger på/nært terreng og utsatt for fuktskader, anbefalt min 15 cm til terreng. Overflater som helhet med normalt vedlikehold.

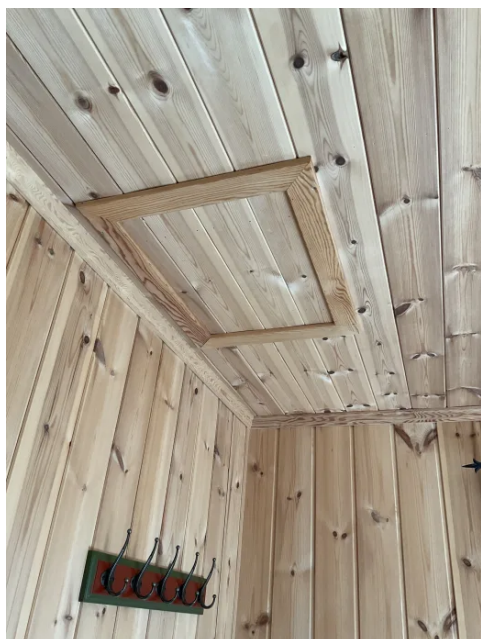
Undersiden av takkonstruksjoner er vurdert fra innvendige himlingsoverflater og fra himlingsluke. Uisolert himlingsluker, nye isolert himlingsluker bør monteres grunnet begrensning av varmlufttap samt at dampspærren er perforert. Ingen påviste tegn på innvendige flater eller ved kaldtloft som kan settes i sammenheng med utettheter i tekkingen eller kondensproblematikk ved takkonstruksjoner.

Adkomst til kaldtloft via enkle luker

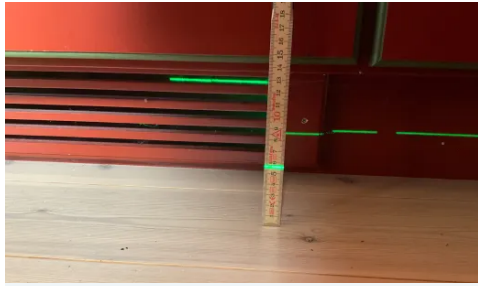
Ingen unormale verdier ved måling

Med bruk av nivelleringslaser ble det registrert et avvik på 3 mm i stue innenfor en lengde på 2 meter. Ingen påviste indikasjoner ved gulvoverflater som tilsier fuktskader. Det er ikke behov for umiddelbare tiltak men ved evt. legging av nytt gulv som stiller krav til planhet av underlaget, må tiltak påregnes.

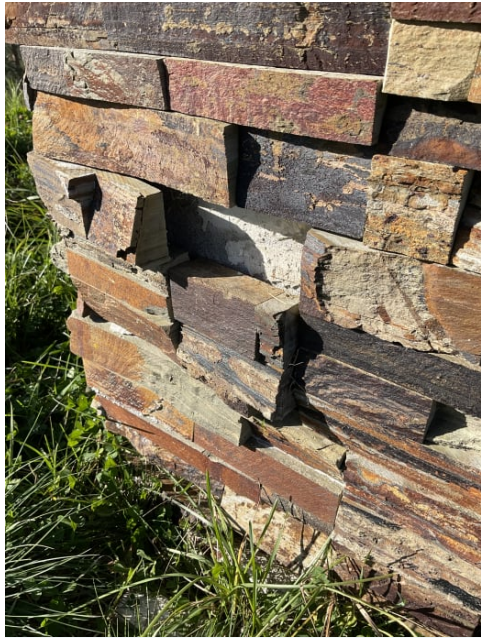
Sotluke montert nærmere enn 30 cm fra brennbart løses med innsetting av sotlukestein. Steinforblending på pipeløp over tak med noe løs og mangelfull innfestning, lokale utbedringer og liming må påregnes. Forøvrig ingen påviste feil eller mangler ved piper og ildsteder. Tilsyn ved pipe og ildsted ble gjennomført den 06.05.2025. Det er ikke registrert avvik eller anmerkninger på bruksenheten, dokumentasjon foreligger ved salg.

Noe løse forblendingssteiner over tak

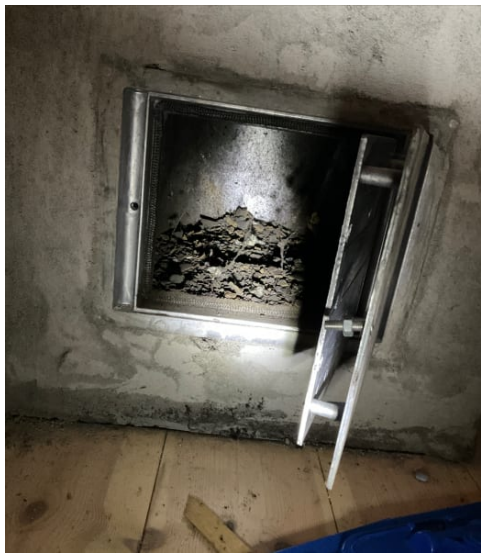
Sotlukestein må ettermonteres for å lukk avviket

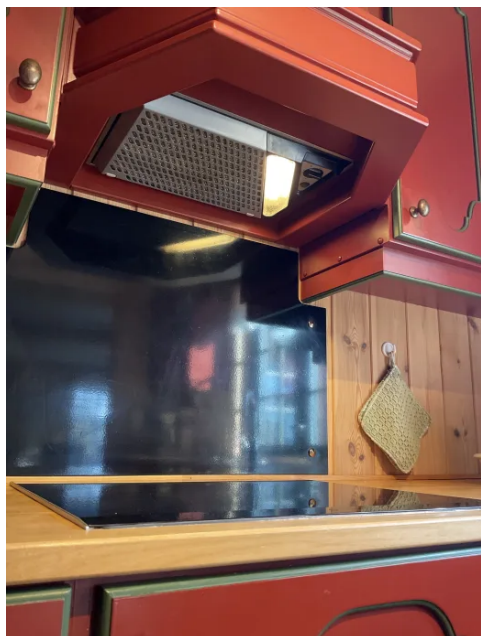
Funksjonstestet ventilator, uten anmerkninger. Tilstand grunnet elde og usikkerheten med restlevetid. Forventet brukstid for kjøkken ventilator er 10-15 år, dette forutsetter jevnlig vedlikehold.

Funksjonstestet ventilator, uten anmerkninger.  
Tilstand grunnet elde og usikkerheten med restlevetid.  
Forventet brukstid for kjøkken ventilator er 10-15 år, dette forutsetter jevnlig vedlikehold.

Ventilator over koketopp, komfyrvakt er ikke montert

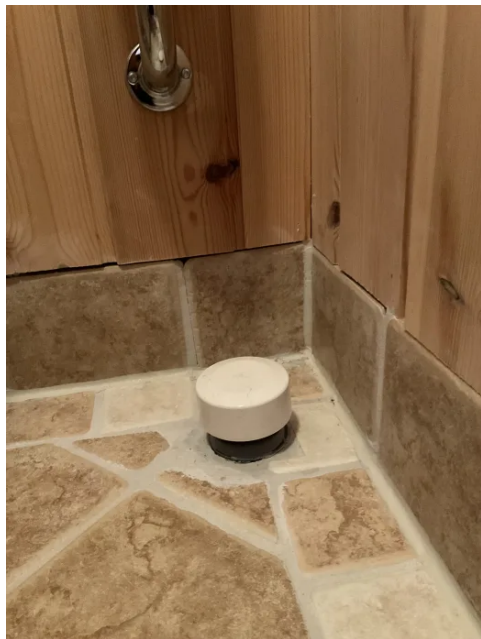
Stakemulighet kan utføres via sluk eller andre installasjoner med avløp. Lufting av kloakk over tak er ikke påvist, noe som kan medføre at vannlås suges tomme og det blir tilsig av kloakkgasser inn i boligen. Durgoverventil plassert i inne på toalettrom. Det er foretatt en test med nedspyling i klosett samtidig med sjekk av vannstand i sluk og hvor ingen endring registreres. Lufting av kloakk vurderes med bakgrunn i dette å være ivarettatt. Ingen tegn til eller opplysninger om tidligere frostproblematikk. Ingen opplysninger om problemer med avløpssystemet. I følge Byggforsk byggdetaljblad ligger generell levetid på avløp på 50 år.

Stakemulighet kan utføres via sluk eller andre installasjoner med avløp.  
Lufting av kloakk over tak er ikke påvist, noe som kan medføre at vannlås suges tomme og det blir tilsig av kloakkgasser inn i boligen. Durguventil plassert i inne på toalettrom. Det er foretatt en test med nedspyling i klosett samtidig med sjekk av vannstand i sluk og hvor ingen endring registreres. Lufting av kloakk vurderes med bakgrunn i dette å være ivaretatt. Ingen tegn til eller opplysninger om tidligere frostproblematikk. Ingen opplysninger om problemer med avløpssystemet. I følge Byggforsk byggdetaljblad ligger genere i levetid på avløp på 50 år.

Kloakklufting med kloakkventil

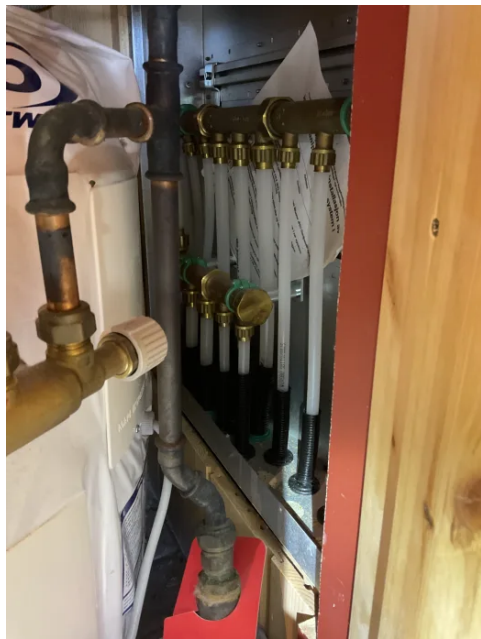
Fordelerskap med noe vanskelig adkomst

Fordelerskap plassert ved bereder, noe vanskelig tilkomst for evt utvedringer/utskiftninger ved behov. Flytting av bereder for adkomstmulighet til fordelerskap bør vurderes. Ingen påviste lekkasjer. Ingen opplysninger om frostproblematikk eller feil/mangler ved vannførende installasjoner. I følge Byggforsk bygghandboka ligger generell levetid på kobbervannrør fra 25 til 50 år. Funksjon og tilstand må vurderes av fagmann.

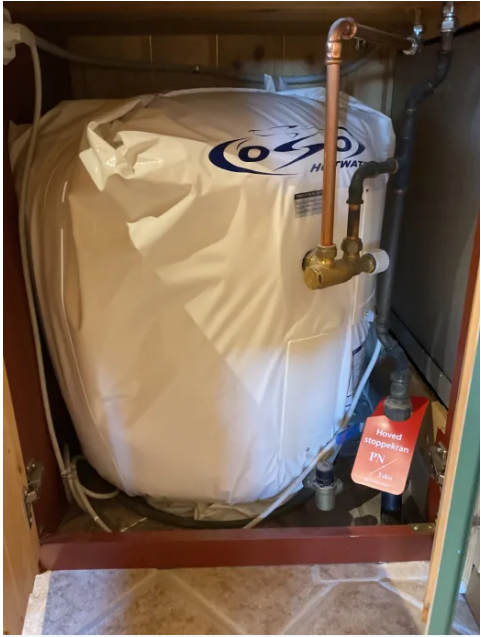
Berederen begynner å nærme seg 20 år og har usikker restlevetid. I følge Byggforsk byggdetaljblad ligger generell levetid på varmtvannsbereder på 20 år. (Se beskrivelse under Elektrisitet) Tilstand grunnet elde.

Bereder plassert i benkeskap på badetrom

Berederen begynner å nærme seg 20 år og har usikker restlevetid. I følge Byggforsk bygghetjblad ligger genere i levetid på varmtvannsbereder på 20 år. (Se beskrivelse under Elektrisitet) Tilstand grunnet elde.

En utskifting av bereder som følge av oppnådd alder er påregnelig.

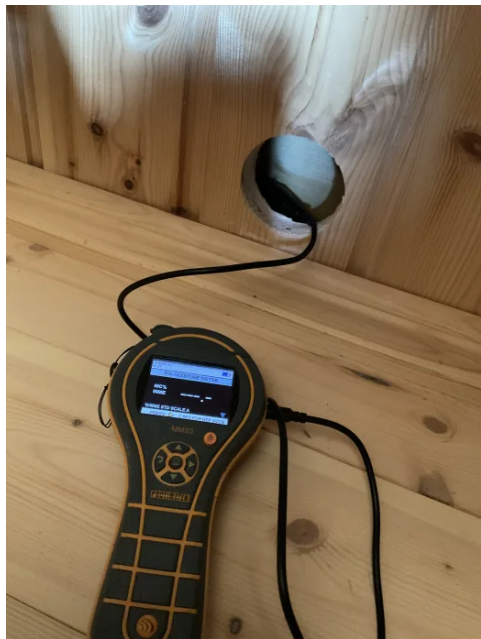
Fuktsøk med hulltaking, ingen unormale verdier

Det er foretatt hulltaking med 73 mm hullbor fra tilstøtende soverom.  
Ingen tegn til fuktproblematikk ved baderommet eller tilstøtende bygningsmasse som kan settes i sammenheng med rommets funksjoner. Målingene som er gjort er å betrakte som stikkprøver og sier bare noe om tilstanden i nærheten til området der målingen er utført. Derfor tas det spesifikt forbehold om at det kan være en skjulte skader i andre deler av rommet.

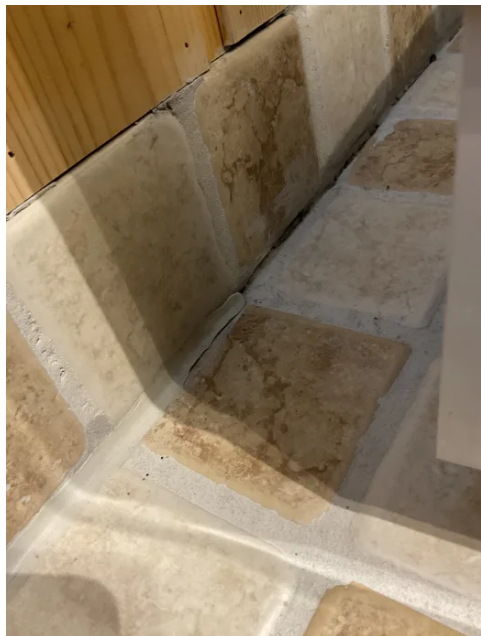
Noe manglende fug bak dusjkabinett

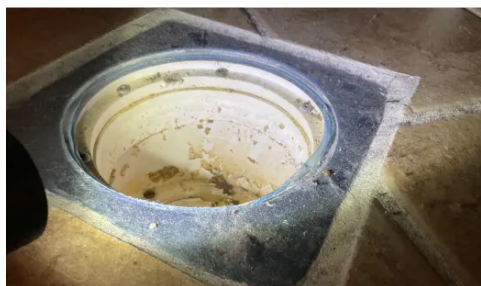
Slukmansjett synlig ført under klemring.

Tettesjikt på rommet har passert over halvparten av forventet levetid som at gjør tettheten er usikker i tiden som kommer. Videreføring av bruk av dusjkabinett anbefales for å ikke unødvendig belaste vegger og gulv for fritt vann I følge Byggforsk byggdetaljblad kan man på overflater ikke forvente lengre levetid enn ca 20 år, dette er helt avhengig av bruken.

Slukmansjett synlig ført under klemring

Overvåk tilstanden jevnlig. For å oppnå tilstandsgrad 0 eller 1 må tettesjikt skiftes ut, med tidspunktet for dette er vanskelig å si noe om.

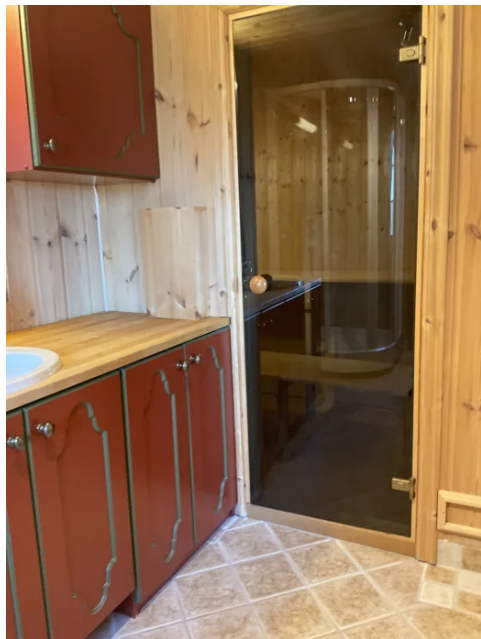
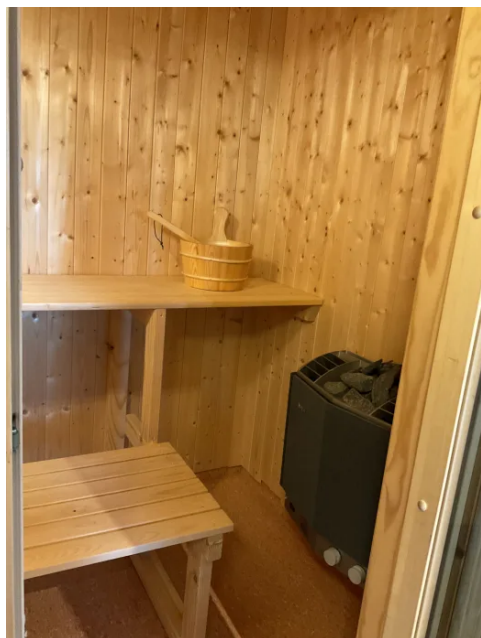
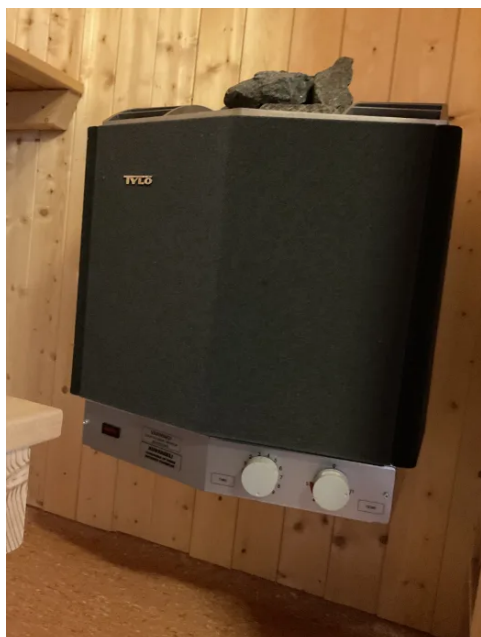
Badstuen/ovn er ikke funksjonstestet.  
Usikkerhet omkring utførelse med dampsperre på varm side.  
Badstue uten etablert gulvsluk.  
Tilstandsgrad grunnet usikkerhet om utførelse vedrørende dampsperre og at sluk ikke montert.

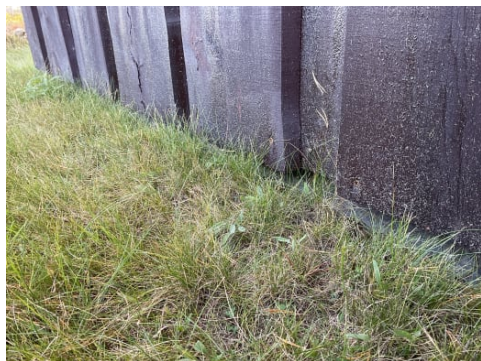
Ligger nært terreng og utsatt for fuktopptrekk

Redsakapsbod med normalt vedlikehold. Utbedringer anbefales hvor kledning ligger nært terreng og utsatt for fuktskader, anbefalt min 15 cm til terreng. Gulv med noe oppsprekking, forholdet settes i sammenheng med svinnsprekker under herding og uten byggeteknisk forringelse. Ingen påviste feil eller mangler av vesentlig betydning.

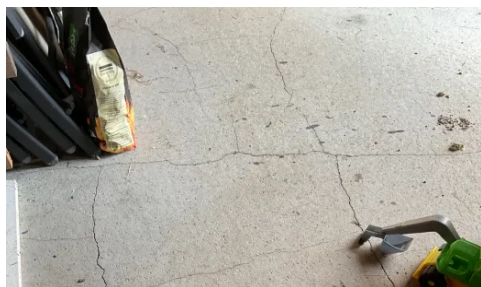
Gulv med noe oppsprekking/krympsprekker
