# Tilstandsrapport

Rekkehus

Møllebakken 12, 3267 LARVIK

Rapportdato: 30.09.2024

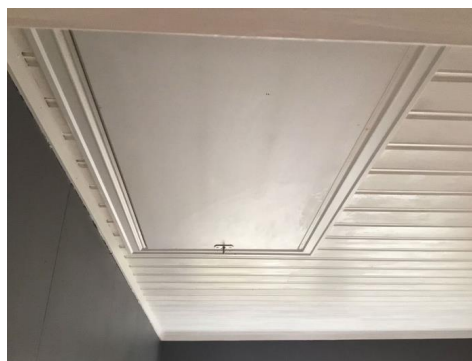
Takkonstruksjon fra byggeår. Besiktigelse ble utført fra loft. Tilkomst til loft fra nedfellbar loftstrapp på kjøkken. Det ble ikke observert tegn til fukt i undertak. Det er brannskille mot nabo. Det er ikke montert ventil i gavll vegg, dette settes alene til TG2. Etterisolert/sprøytet isolasjon på loft. Det må sies at det ble utført en meget begrenset kontroll pga. manglende tilkomst (fullt).

tilkomst

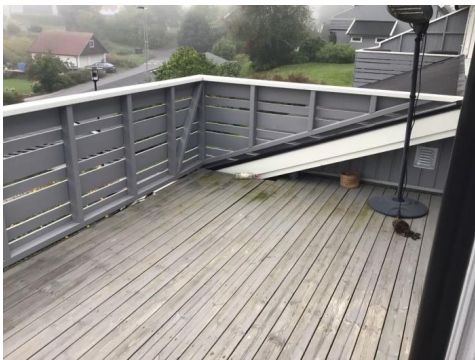
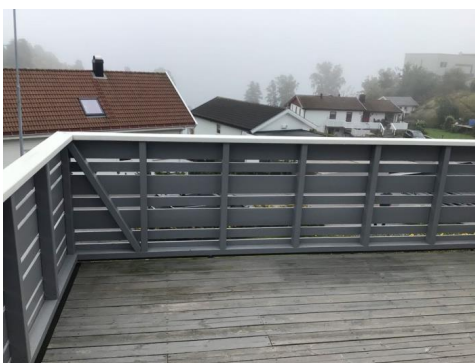
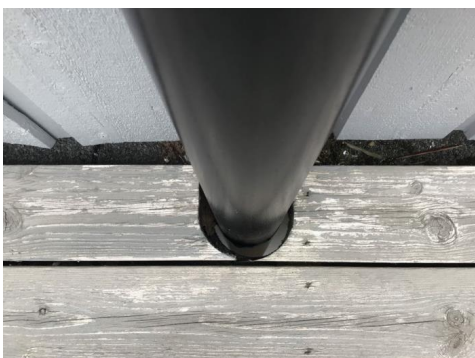
- Rekkverket er for lavt i forhold til dagens krav til rekkverkshøyder.
- Det er påvist andre avvik:

- Det er ikke krav om utbedring av rekkverkshøyde opp til dagens forskriftskrav.
- Det må foretas tiltak for å lukke avviket.

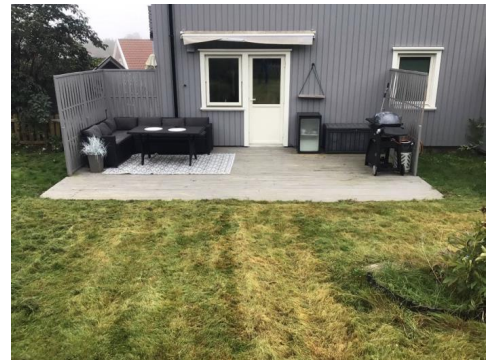
Terrasse med følgende utførelse, beliggenhet og størrelse:

- Det er påvist andre avvik:

- Det må foretas tiltak for å lukke avviket.

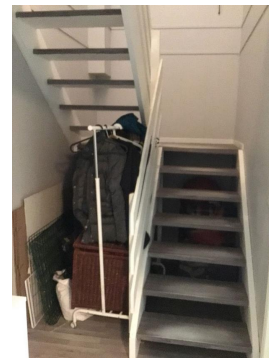
- Åpninger i rekkverk er større enn dagens forskriftskrav til rekkverk i trapper.
- Åpninger mellom trinn i innvendig trapp er større enn dagens forskriftskrav.
- Det mangler håndløper på vegg i trappeløpet.
- Rekkverkshøyder er under dagens forskriftskrav til rekkverk i trapper.
- Det er påvist andre avvik:

- Det er ikke krav om utbedring av åpninger opp til dagens krav.
- Det er ikke krav om utbedring av rekkverkshøyder opp til dagens krav.
- Det må foretas tiltak for å lukke avviket.
- Håndløper må monteres på vegg for å tilfredsstille krav på byggetidspunktet.

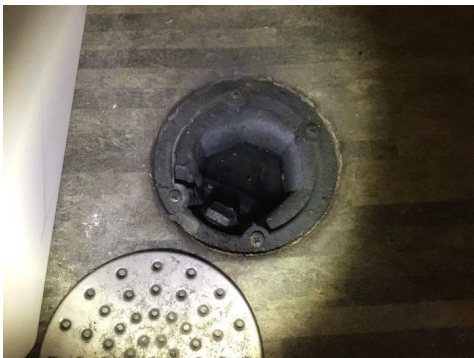
### Vurdering av avvik:

- Sluket må sjekkes og rengjøres jevnlig.
- Overvåk tilstanden jevnlig. For å få tilstandsgrad 0 eller 1 må slukløsningen skiftes ut og sannsynligvis må også membransjiktet skiftes/utbedres. Det er imidlertid vanskelig å si noe om tidspunktet for når dette er nødvendig.

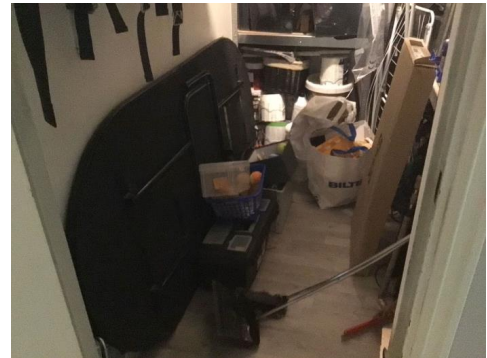
Det er ikke foretatt hulltaking da det ikke er fysisk mulig pga. tilliggende konstruksjoner. Rørapplegg ligger vendt mot bod. Det var fullt i bod og manglende tilkomst for kontroll. Det ble ikke observert tegn til fukt v/bruk av fuktmåler i rommet.

Fullt i bod

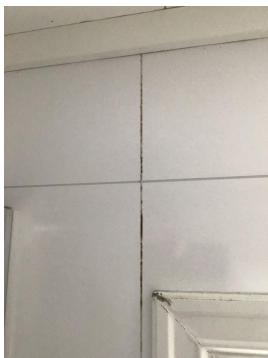
svertesopp

- Overflater må rengjøres.

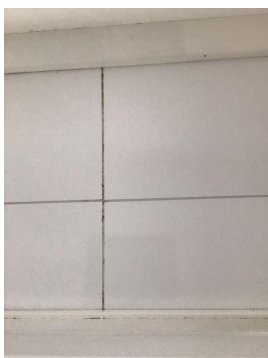
svertesopp

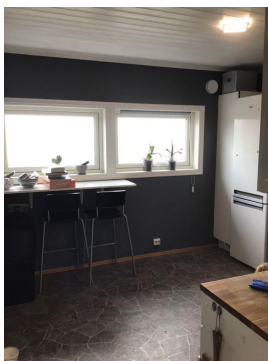
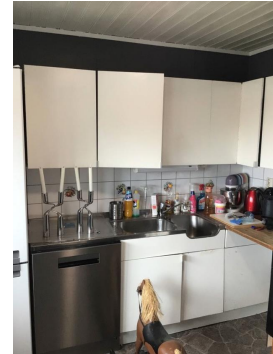
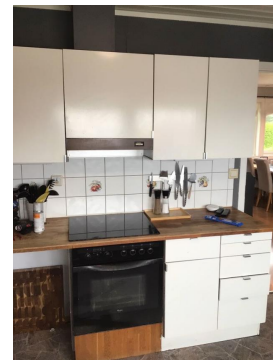
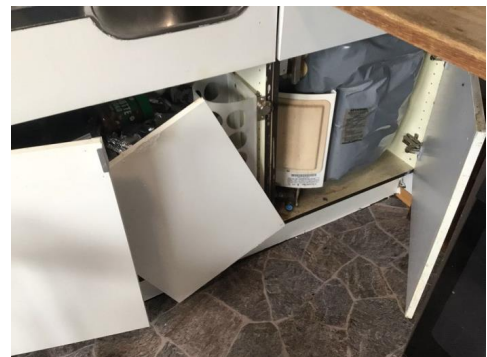
Innredningen og overflater med preg av overflateslitasje, skader, mangler og elde. Det ble ikke registrert fukt i typiske fuktutsatte steder som oppvaskbenk, oppvaskmaskin eller kjøleskap. Det er ikke flyttet på innredninger eller utstyr. Det er montert vv-tank i benkeskap.

- Det er påvist at overflater/kjøkkeninnredning har omfattende skader.
- Det er påvist skader på overflater/kjøkkeninnredning utover normal slitasjegrad.

- Det må foretas full utskiftning av overflater/innredning.

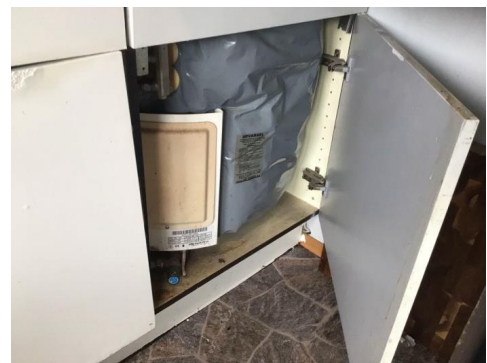
#### Vurdering av avvik:

- Det bør etableres tilfredsstillende el-tilkobling etter gjeldende forskrift.
- Det bør etableres tilfredsstillende avrenning eller lekkasjesikring ved varmtvannstank.

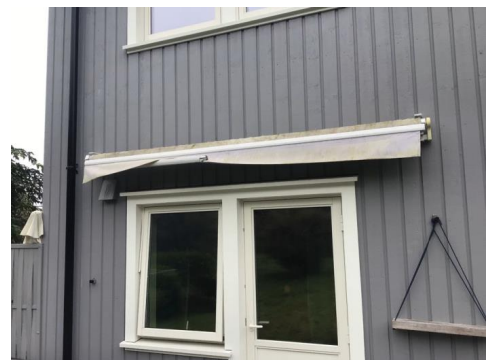
Det er montert utvendig markise på fasade v/terrasse.

- Det er påvist andre avvik:

- Det må foretas tiltak for å lukke avviket.

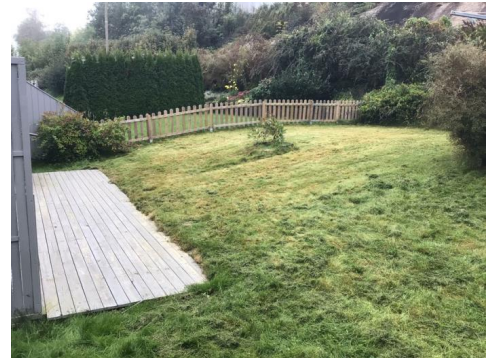
### Vurdering av avvik:

- Det bør foretas terrengjusteringer.

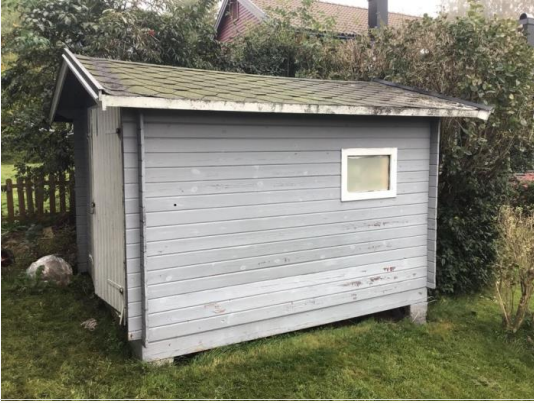
## Bod

Det er oppført en enkel bod på ca. 7 m<sup>2</sup> på tomten. Oppført i trekonstruksjoner og det er pappshingel som takteking. Den står oppført på lettklinker blokker. Preg av slitasje og manglende vedlikehold.
