# Tilstandsrapport

Boligbygg med flere boenheter

Studalen 2 , 5417 STORD

Befaringsdato: 06.02.2026

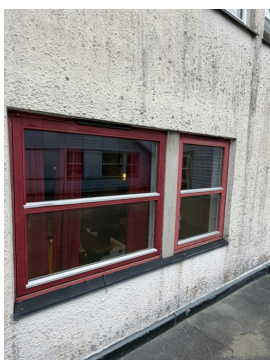
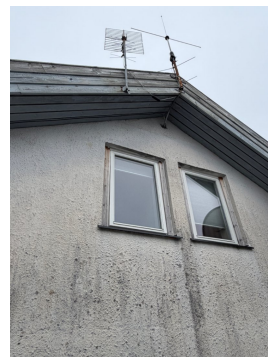
### TG 1 Vinduer

Bygningen har malte trevinduer med 2-lags glass.  
Vindu på loft datert 2022, vindu i stue og på soverom i 2 etasje datert 1988.  
Denne bygningsdelen vedlikeholdes av sameiet.

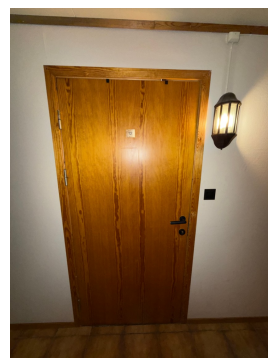
### TG 1 Dører

Bygningen har brann- og lydklassifisert entrédør.

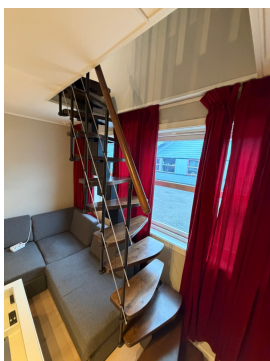
## TG 1 Innvendige trapper

Sambatrapp i stålkonstruksjon med lakkerte tretrinn.

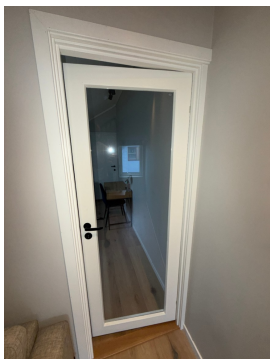
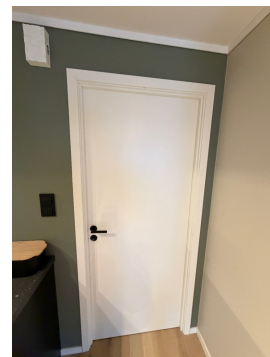
## TG 1 Innvendige dører

Innvendig har boligen malte glatte dører, glassdør på loft til soverom.

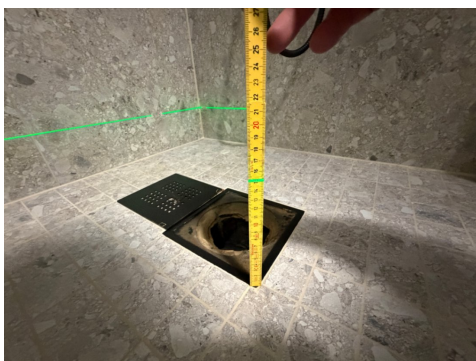
## TG 2 Sluk, membran og tettesjikt

Det er plastsluk og smøremembran med ukjent utførelse.

- Mer enn halvparten av forventet brukstid er passert på membranløsningen.

Ukjent alder på membran.

Smøremembran har en naturlig aldriingsprosess i form av kjemisk uttørking. Normal forventet levetid på smøremembran er 10-20 år. Ved å etablere tett dusjkabinett vil badet kunne vare i flere år enn den antatte gjenstående levetiden.

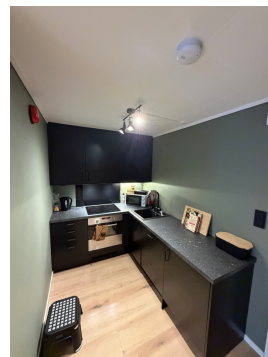
### TG 1 Overflater og innredning

kjøkken innredning med glatte fronter. Benkeplaten er av laminat. Det er kjøleskap, oppvaskmaskin, platetopp, stekeovn og vannstoppsystem.

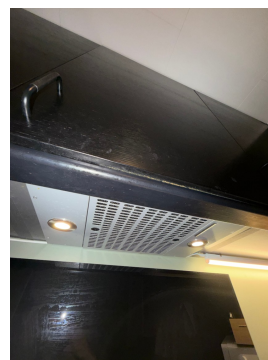
### TG 1 Avtrekk

Det er kjøkkenventilator med avtrekk ut.

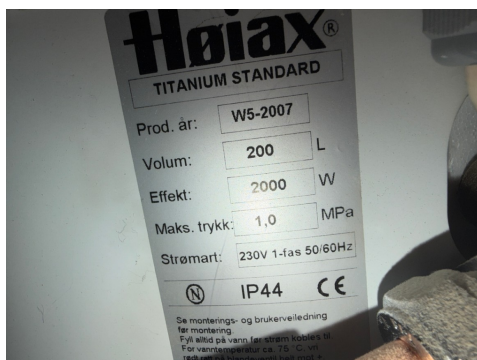
## TG 1 Varmtvannstank

Varmtvannstanken er på ca. 200 liter. plassert i felles bod på loft.

Årstall: 2007
