# Tilstandsrapport

Boligbygg med flere boenheter

Svalevegen 8, 2209 KONGSVINGER

Befaringsdato: 12.09.2025

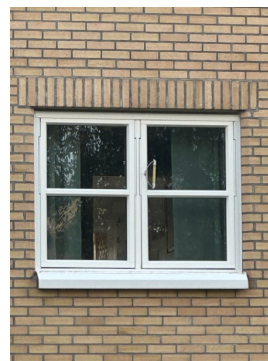
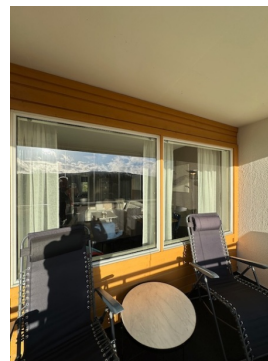
### TG 2 Vinduer

Malte trevinduer fra 1996 med 2 og 3-lags isolerglass. Soveromsvindu og kjøkkenvindu har gjennomgående sprosser. Det er utvendig aluminiumskappe på vinduer som kan åpnes.

Mere enn halvparten av forventet brukstid er oppbrukt på vinduer.

Dette er borettslagets ansvar og kostnader. For å få tilstandsgrad 0 eller 1 må vinduene skiftes ut, men tidspunktet for når dette er nødvendig er vanskelig å si noe om.

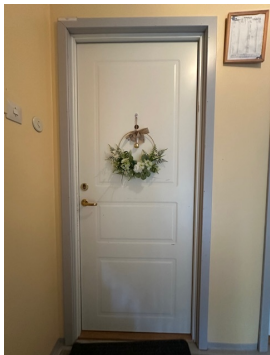
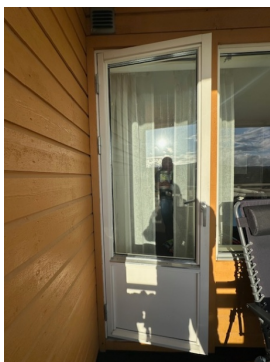
### TG 2 Dører

Malt slett inngangsdør (B30) med kikkehull. Malt terrassdør fra 1996 med 3-lag isolerglass.

Mer enn halvparten av forventet brukstid er oppbrukt på terrassedør.

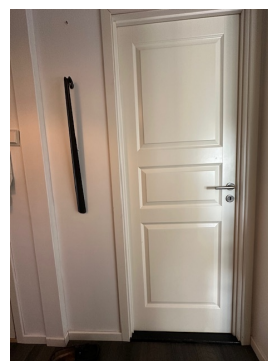
### ! TG 2 Innvendige dører

- Det er påvist avvik som tilsier at det bør foretas tiltak på enkelte dører.

- Enkelte dører må justeres.

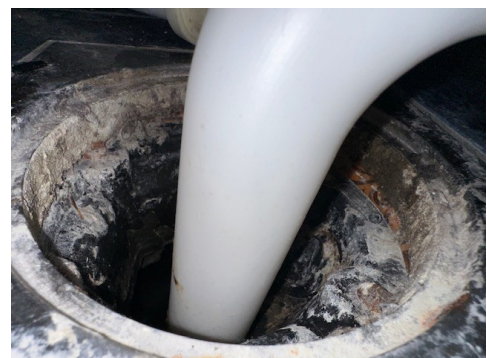
#### ! TG 2 Sluk, membran og tettesjikt

- Overvåk tilstanden jevnlig. For å få tilstandsgrad 0 eller 1 må slukløsningen skiftes ut og sannsynligvis må også membransjiktet skiftes/utbedres. Det er imidlertid vanskelig å si noe om tidspunktet for når dette er nødvendig.

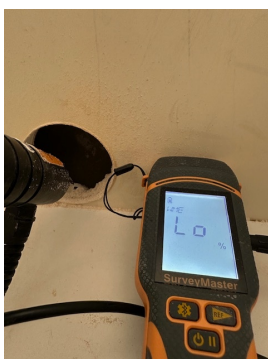
### ! TG 1 Tilliggende konstruksjoner våtrom

Det er boret hull i vegg. Fuktmåling med pigger inne i vegg - mot bad/vaskerom. Det påvises ikke fukt over normalen.

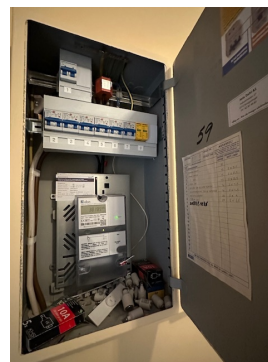
## ! TG 2 Elektrisk anlegg

Ved omsetning av bolig vil man få endring i bruk av elektrisk anlegg. Derfor anbefales det på generelt grunnlag at en registrert elektroinstallatør foretar en kontroll av boliginstallasjonen ved eierskifte.
