# Tilstandsrapport

Boligbygg med flere boenheter

Hæraveien 6 , 1850 MYSEN

Rapportdato: 08.12.2025

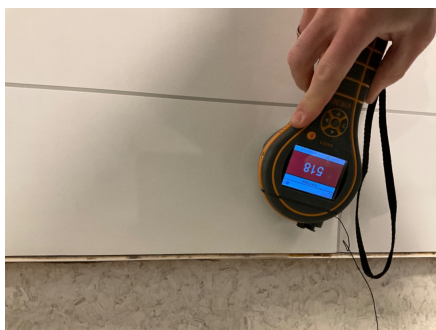
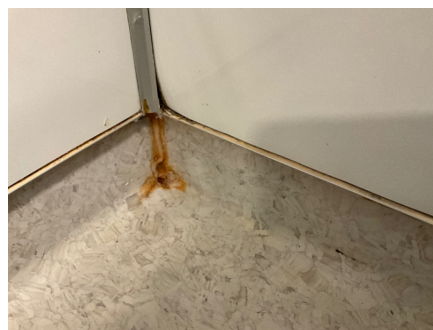
- Det er tegn på fuktskader nederst på våtromsplater.
- Det er vindu/dør med ikke fuktbestandige materialer i våtsonen (ved vask, dusj, badekar, osv.), løsningen eller byggematerialet er uegnet.
- Våtromsplater er ikke montert fagmessig.
- Døra er plassert i våtzone, dette er en risikokonstruksjon, da membransjiktet ikke er lagt inn mot døra.

- Plater er ikke fagmessig montert, og det er avvik på utførelsen i nedre del av plater. Påvist fuktskader på plater i dusjen i disse områdene. Fuktsøk på vegger viser unormale verdier.

- Andre tiltak:
- Det må foretas utbedring av skadede plater og uegnede materialer må fuktbeskyttes eller skiftes ut.
- Dør i våtzone bør sikres med korrekt membranløsning for å hindre fuktskader.
- Konsekvensen av manglende tiltak er økt risiko for vanninntrenging og fuktskader i konstruksjonen, som kan føre til omfattende reparasjonsbehov og redusert levetid for våtrommet.
- Kostnadsestimat er kun lokal utbedring i dusjen, og ikke for full utskifting av plater i badet, eller for eventuelle skader i veggen.

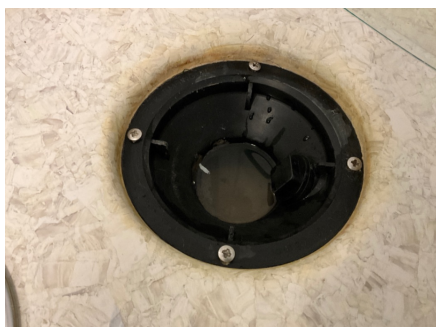
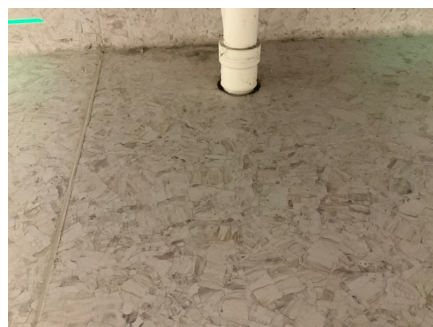
- Det er påvist mangelfull/feil utførelse rundt rørgjennomføringer e.l. som gir fare for fukt i konstruksjonen i våtsone.
- Det er rundt sluk påvist en ikke-fagmessig utførelse av membran/tettesjikt/klemring.
- Mer enn halvparten av forventet brukstid er passert på slukløsningen.

- Ikke påvist tilfredstillende tetting rundt rørgjennomføringer i gulvet under servant. Utførelse av belegg ned i sluket ser heller ikke ut som er fagmessig utført. Jevnlig renging av sluket er viktig. Feil i tetting rundt sluket er den største årsaken til lekkasjer fra bad. Det er derfor viktig at ikke vannet blir stående over vannlåsen i sluket.

- Sluket og tettesjiktet bør utbedres eller skiftes for å sikre tilfredsstillende tetting og redusere risikoen for fuktskader i konstruksjonen.

- Det bør også etableres korrekt tetting rundt rørgjennomføringer for å unngå lekkasjer og påfølgende skader på våtrommet.

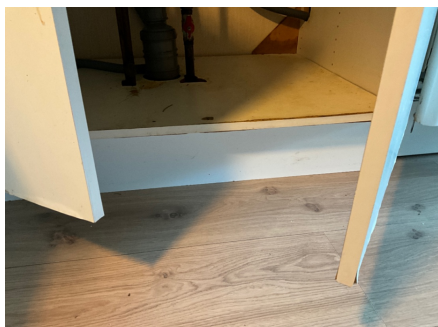
- Det er påvist at overflater har noe skader.
- Det er påvist skader/svellingar på overflater og kjøkkeninnredning som overstiger normal slitasjegrad, noe som indikerer høyere belastning eller manglende vedlikehold.

- Andre tiltak:
- Kjøkkeninnredningen har slitasje og skader, men fungerer fortsatt.
- På sikt bør utskifting eller utbedring av skadede deler vurderes for å opprettholde funksjon og estetikk. Uten tiltak kan skadene forverres, noe som kan føre til redusert brukervennlighet og økte kostnader ved senere utbedring.
