# Tilstandsrapport

Enebolig

Bjørkeveien 15, 4315 SANDNES

Befaringsdato: 06.10.2025

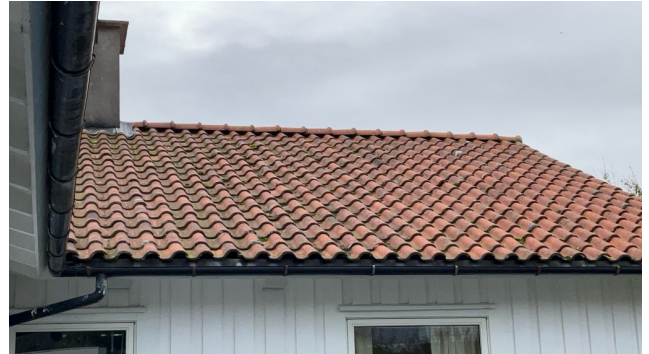
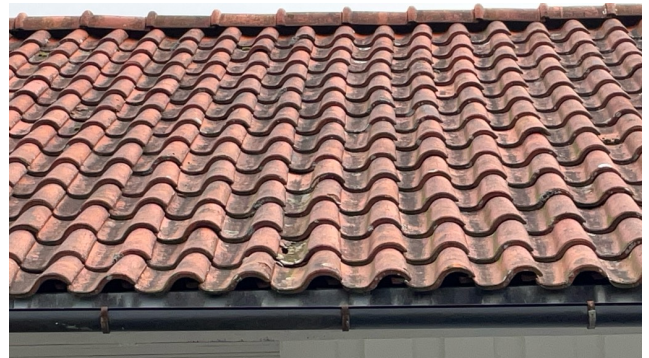
Det er registrert enkelte steiner med skader og noen som ikke ligger rett.

Tekkingen må sjekkes og eventuelt skiftes på kort sikt. Skadde steiner, og steiner ligger ujevnt.

Skadde og løse takstein bør utbedres, eller skiftes for å hindre vanninntrenging og følgeskader på undertak og underliggende konstruksjoner.

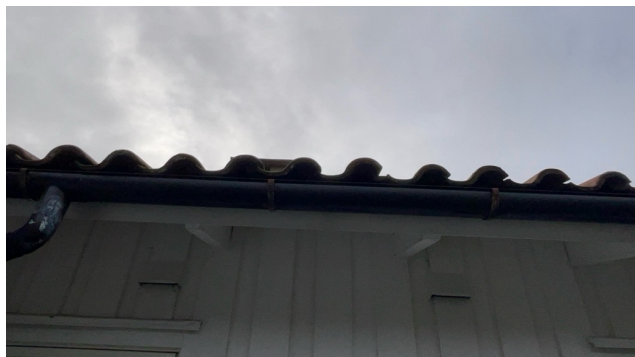
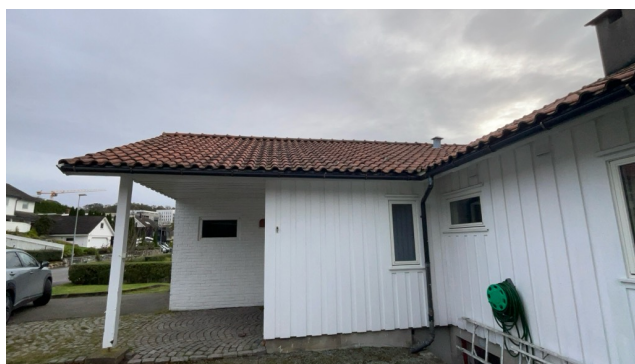
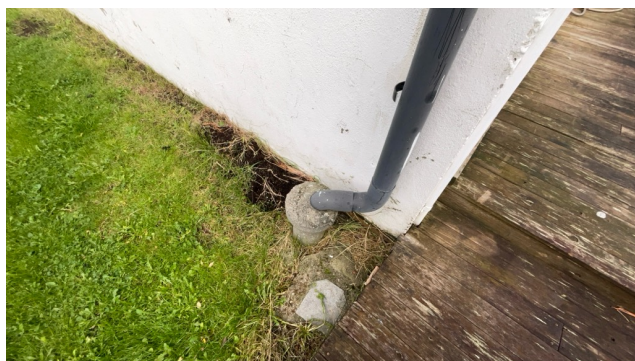
Det er rust på rennekroker.

Rust på rennekroker bør utbedres for å forhindre svekkelse av festene, som kan føre til at renner løsner og forårsaker skade på bygning eller personer.

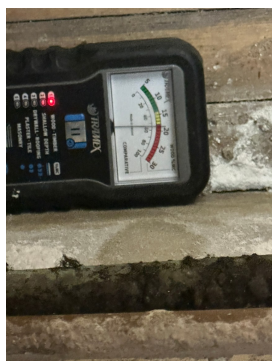
Utslag ved fuktsøk i gulv i kjeller.

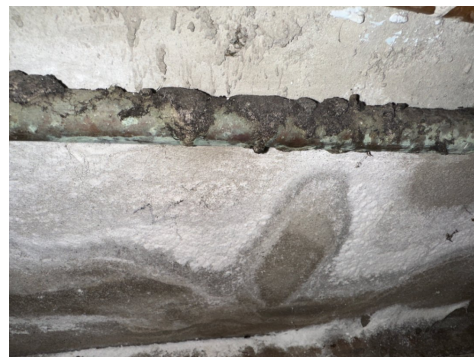
Saltutslag etter fuktvandring i synlig murvegg.

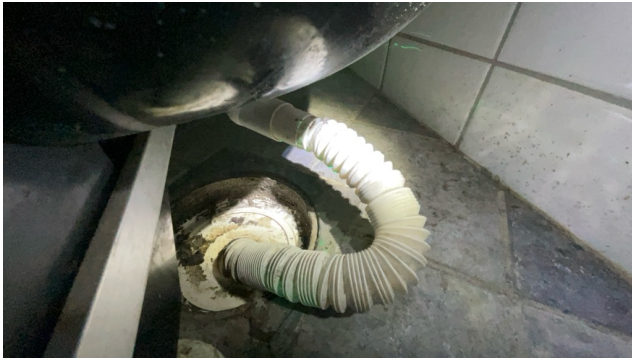
Ikke synlig membran eller klemring.

Det bør etableres godkjent membran/tettesjikt i våtsonen for å hindre vannlekkasjer til underliggende konstruksjoner.  
Manglende tettesjikt medfører betydelig risiko for fuktskader, råte og følgeskader på bygget.

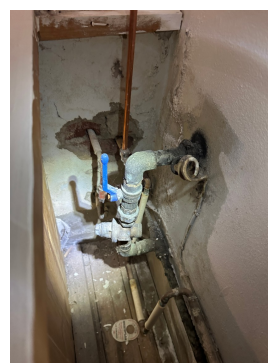
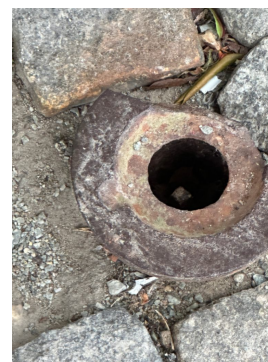
Det er ikke kjent om utvendig stoppekran er i bruk.

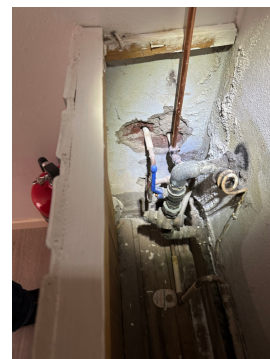
Spor etter fukt i synlige innvendige murvegger.

- Overvåk tilstanden jevnlig. For å få tilstandsgrad 0 eller 1 må dreneringen skiftes ut, men tidspunktet for når dette er nødvendig er vanskelig å si noe om. Bruken av underetg/kjeller vil og være avgjørende.
