Bjørkeveien 15, 4315 SANDNES

**Enebolig med stor tomt i et  
veletablert og populært område -  
Innredet underetasje - Garasje**

# Tilstandsrapport

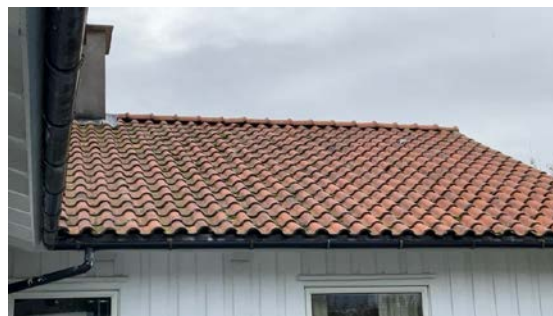
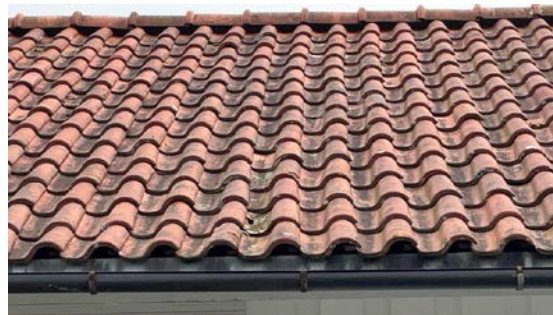
- Mer enn halvparten av forventet brukstid er passert på taktekkingen.
- Mer enn halvparten av forventet brukstid er passert på undertak.
- Taktekkingen har mose og slitasje på grunn av elde.
- Det er registrert enkelte steiner med skader og noen som ikke ligger rett.

Tekkingen må sjekkes og eventuelt skiftes på kort sikt. Skadde steiner, og steiner ligger ujevnt.

Skadde og løse takstein bør utbedres, eller skiftes for å hindre vanninntrenging og følgeskader på undertak og underliggende konstruksjoner.

Mose og slitasje bør fjernes for å redusere risikoen for frostsprengning og ytterligere forringelse av taktekkingen.

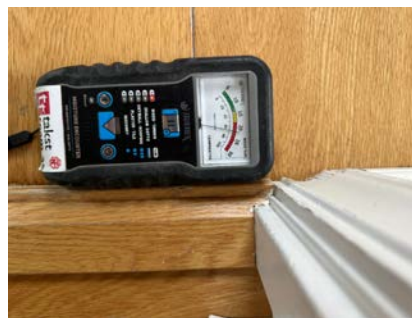
- Det er påvist fuktskader på overflater.
- Det er påvist spor etter fukt og indikasjon på fukt ved fuktsøk ved dør til soverom ved kjøkkenet i 1. etasje. Årsak til fukten er ukjent, kan være vannsøl eller lignende.

- Gjennomføre ytterligere undersøkelser og foreta utbedring av skade.

Det bør gjennomføres ytterligere undersøkelser for å avdekke årsaken til fukten, og nødvendige utbedringer må utføres for å hindre videre skade. Konsekvensen av å ikke utbedre fuktskader er økt risiko for sopp- og råteskader, samt forringelse av innemiljøet.

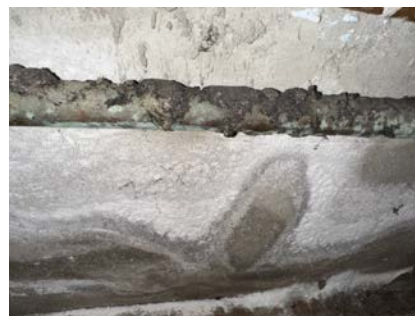
Utslag ved fuksøk i gulv i kjeller.

Saltutslag etter fuktvandring i synlig murvegg.

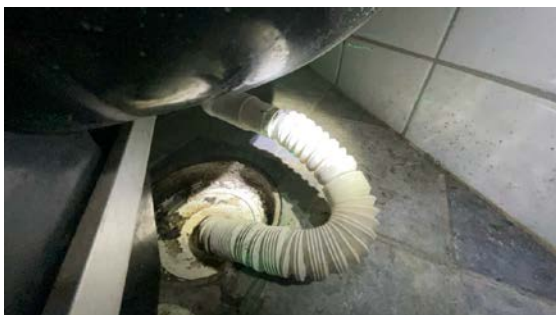
Ikke synlig membran eller klemring.

Det bør etableres godkjent membran/tettesjikt i våtsonen for å hindre vannlekkasjer til underliggende konstruksjoner. Manglende tettesjikt medfører betydelig risiko for fuktskader, råte og følgeskader på bygget.
