# Tilstandsrapport

📍 Ranheimgata 11, 8622 MO I RANA

# gnr. 20, bnr. 484

Rapportdato: 06.03.2023

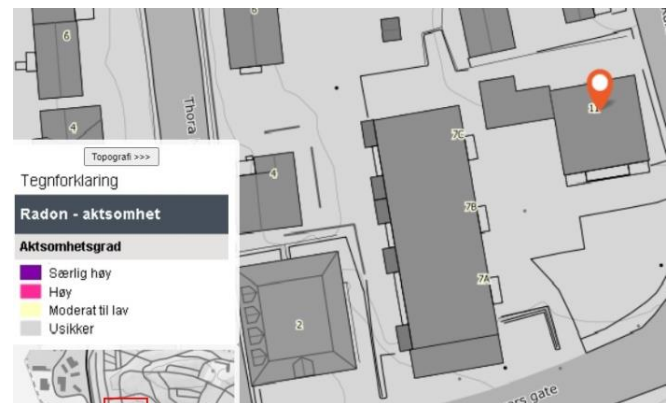
TG 2

Det er ikke foretatt radonmålinger og bygget er heller ikke utført med radonsperre.

Eiendommen ligger i ett område som i følge av NGU radonkart er betegnet med aktsomhetsgrad: Usikker.

- Det er ikke foretatt radonmålinger, og bygget er heller ikke utført med radonsperre.

- Det bør gjennomføres radonmålinger.

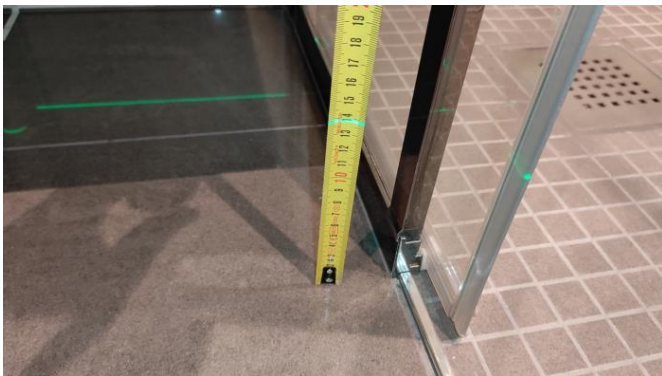
! TG 2

Gulv er tekket med fliser og termostatstyrte elektriske varmekabler.

- Det er påvist at noen fliser har bom (hulrom under).
- Det er påvist avvik i krav til høydeforskjell/fall-løsning på våtrommet.

Gulvet har fall til sluk men er ikke tilfredsstillende.

Fliser med hulbom bør utbedres/skiftes ut.

Vær oppmerksom ved bruk. For å få tilstandsgrad 0 eller 1 må gulvet bygges med riktig fall til sluk. Det vil imidlertid sjelden være økonomisk rasjonelt som et enkeltstående tiltak. Ved en eventuell renovering, påse at badet bygges med tilfredsstillende fall til sluk.

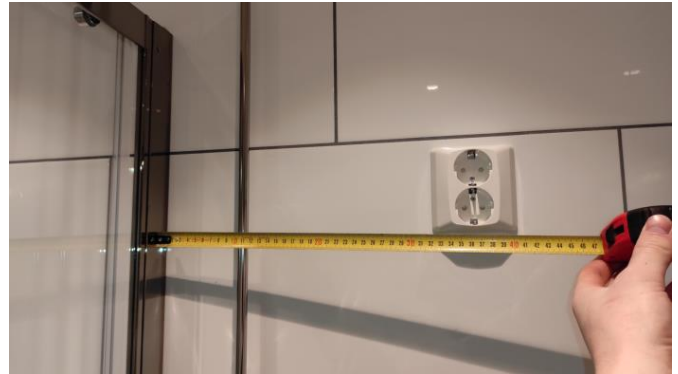
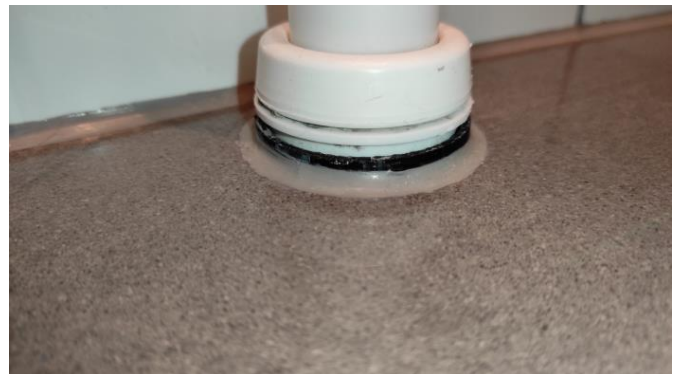
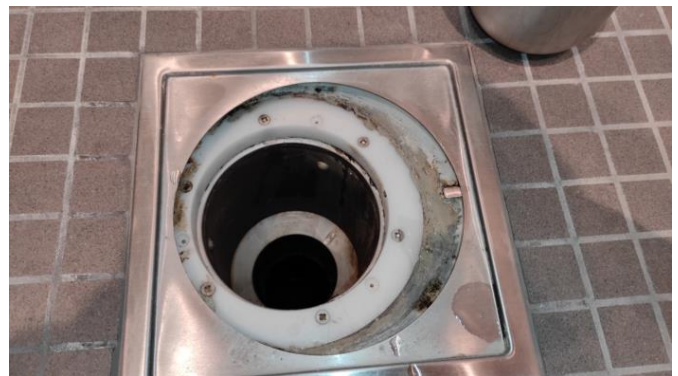
! TG 2

Badet har nyere stålsluk og smøremembran med ukjent utførelse.

- Det er påvist mangelfull/feil utførelse rundt rørgjennomføringer e.l. som gir fare for fukt i konstruksjonen i våtsone.

Det er påvist utettheter i rørgjennomføringer i våtsone ved dusjvegger og under servanten. Ved en eventuell lekkasje vil da vannet kunne renne uhindret nedover i konstruksjonen, selv om kravet til 25mm høydeforskjell er ivaretatt.

Stikkkontakten er plassert i våtsone, siden dette er sjultanlegg punkterer dette også membranen til våtsone.

- Løsningen/utførelsen rundt rørgjennomføringer gir fare for fukt inn i konstruksjoner.
- Overvåk konstruksjonen jevnlig. For å få tilstandsgrad 0 eller 1 må løsningen utbedres, men tidspunktet for når dette er nødvendig er vanskelig å si noe om.

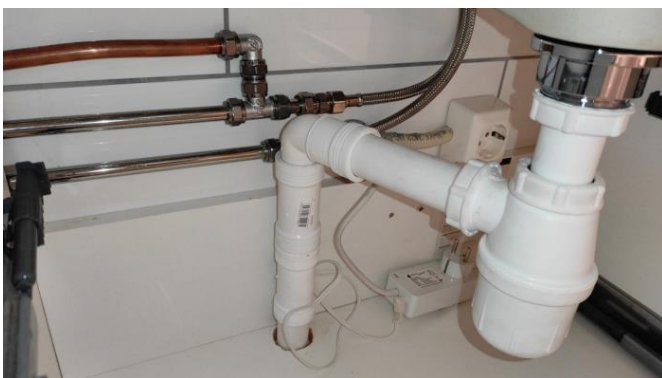
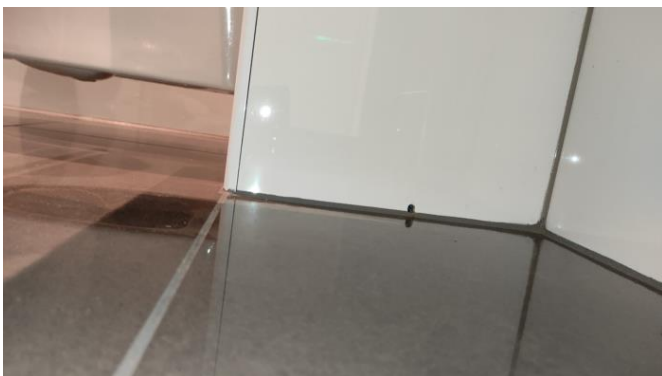
Kontroll av rør-opplegget.

- Det er ikke påvist tilfredsstillende løsning for å synliggjøre lekkasje fra innebygget susterne.

- Det må gjøres tiltak for å lukke avviket.

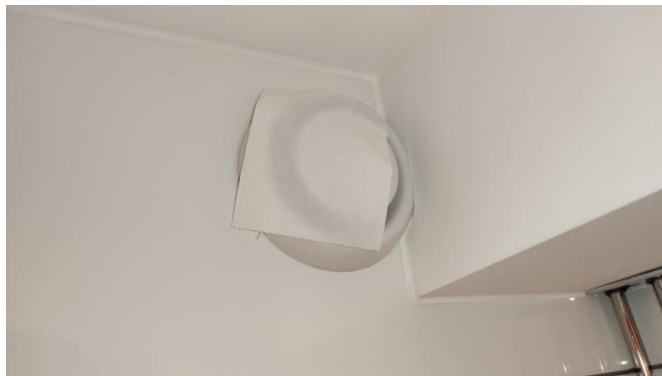
Naturlig ventilering via ventil i vegg og tilluft via luftespalte under dør.

- Rommet har kun naturlig ventilasjon.

- Elektrisk avtrekksvifte bør monteres for å lukke avviket.

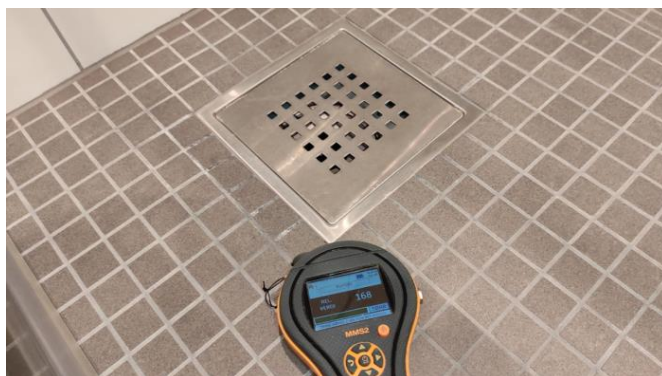
Det ble og utført fuktsøk på gulvet i området rundt sluken, ingen forhøye fuktverdier ble registrert.

- Det er pga bygningsmessige hindringer ikke fysisk mulig å foreta hulltaking i vegg bak våtsone

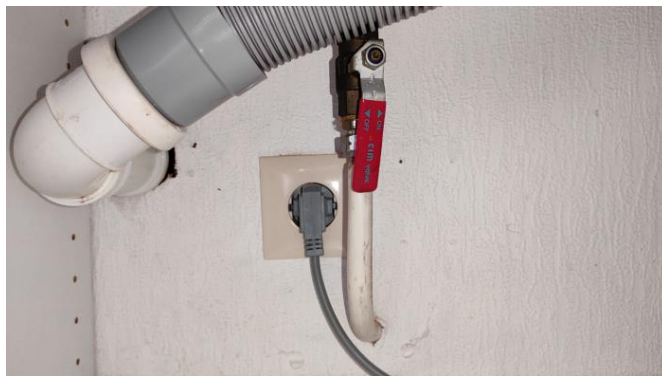
Stoppekran til kaldvannet til kjøkkenet plassert i skapet under oppvaskkummen.

Tilfredsstillende vannmengde/trykk ved samtidig tapping i kraner.

- Mer enn halvparten av forventet brukstid er oppbrukt på innvendige vannledninger.

- Det er ikke behov for utbedringstiltak siden anlegget fungerer i dag, men ut ifra alder kan skader plutselig oppstå på eldre anlegg.

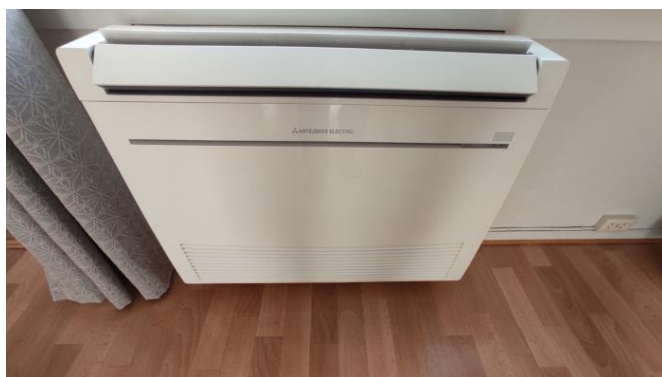
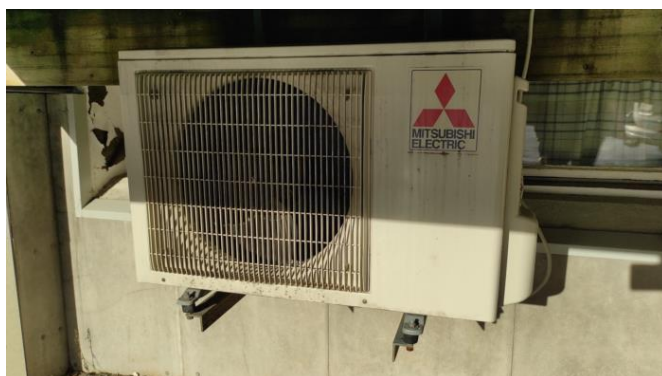
TG 2

Luft-til-luft varmepumpe av merket Mitsubishi fra 2015 i stuen.  
Det er ukjent om det har blitt utført service på varmepumpen.

- Det har ikke vært avholdt service på anlegget senere år.

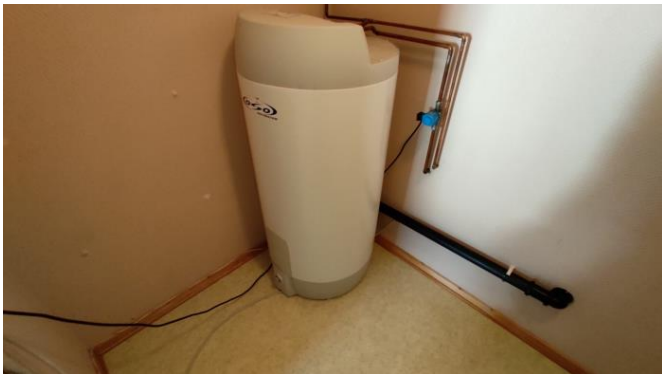
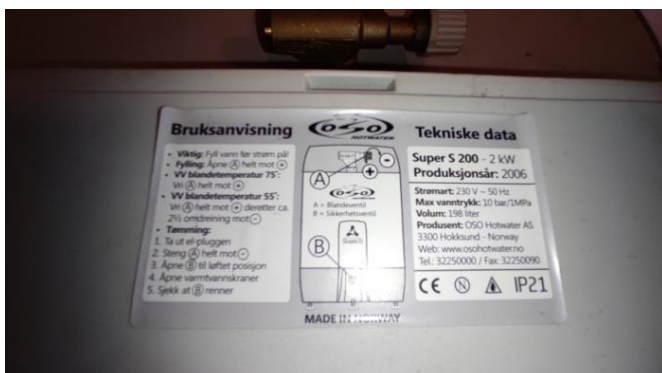
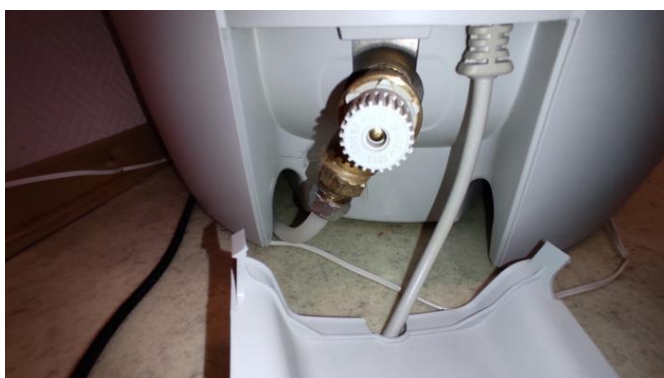
Det er montert rør fra sikkerhetsventilen til avløpet.

Det er montert vannstoppsystem rundt varmtvannsberederen.

- Det er ikke påvist tilfredsstillende el-tilkobling av varmtvannstank iht. gjeldende forskrift.

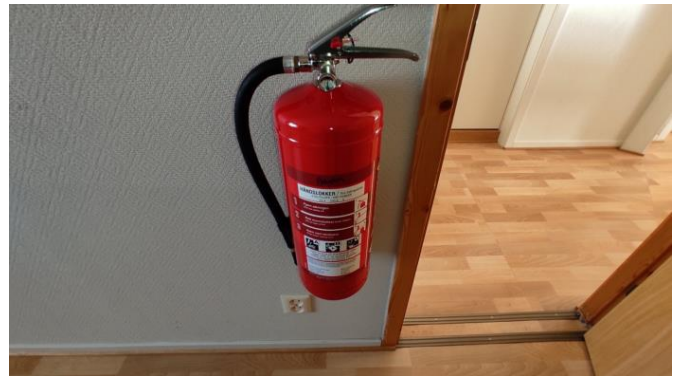
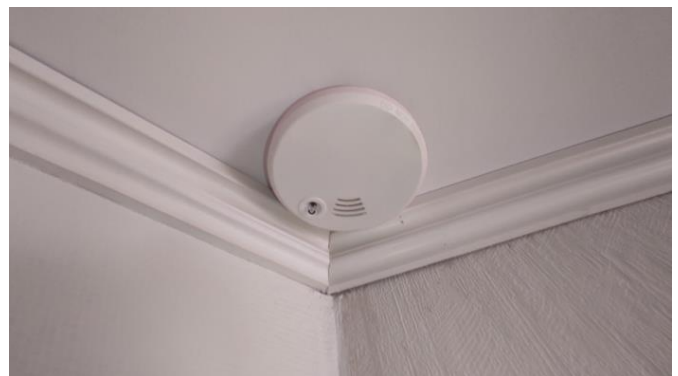
TG 3

Leiligheten har røykvarslere og brannslukningsutstyr iht. forskriftskrav.

1. Er det mangler for brannslukningsutstyr i boligen iht. forskriftskrav?  
**Nei**
2. Er det skader på brannslukningsutstyr eller er apparatet eldre enn 10 år?  
**Nei**
3. Er det mangler på røykvarsler i boligen iht. forskriftskrav?  
**Ja Røykvarsleren er montert for nærme veggene, røykvarslere skal ha en minimum avstand på 50 cm fra vegg.**
4. Er det skader på røykvarslere?  
**Nei**
