Tilstandsrapport

Fritidsbolig

Ådnavika 71 , 5382 SKOGSVÅG

Befaringsdato: 06.04.2026

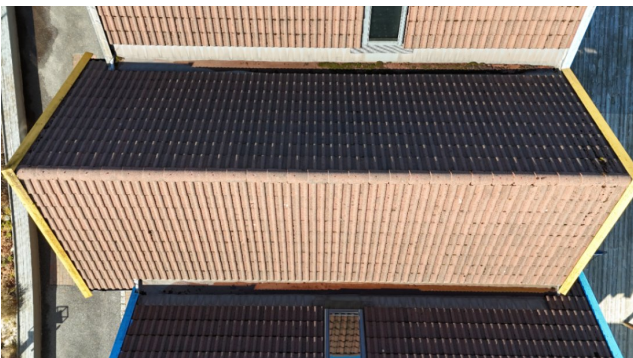
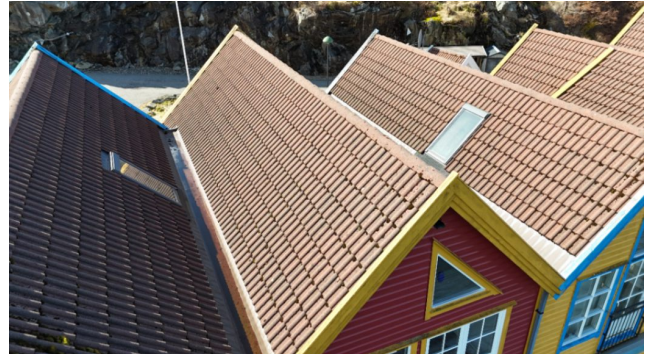
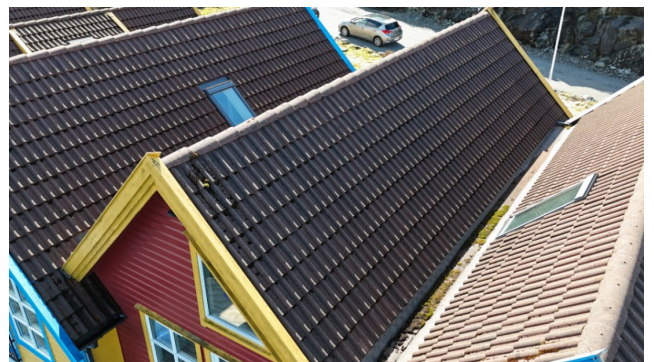
TG 2 Takteking

Taktekkingen er av betongtakstein. Taket er besiktiget med drone.

- Mer enn halvparten av forventet brukstid er passert på taktekingen.
- Mer enn halvparten av forventet brukstid er passert på undertak.

- Overvåk tilstanden jevnlig. For å få tilstandsgrad 0 eller 1 må tekkingen skiftes ut, men tidspunktet for når dette er nødvendig er vanskelig å si noe om.

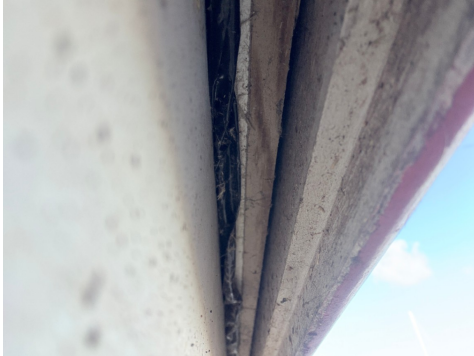
- Det er ingen eller liten lufting i nedre kant av kledning mot grunnmur.

Begrenset / ingen lufting av kledning.

- Det bør foretas tiltak for å bedre lufting av kledningen.

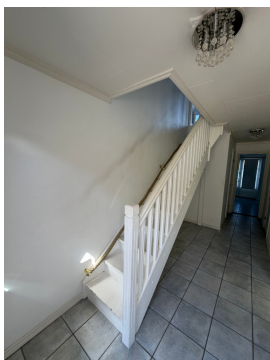
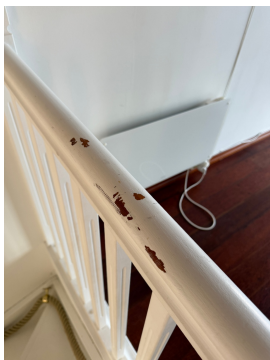
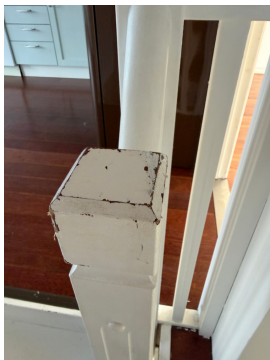
TG 1 Innvendige trapper

Boligen har malt tretrapp.
Lakkert trapp som er malt, det er noe flassing på enkelte områdene.

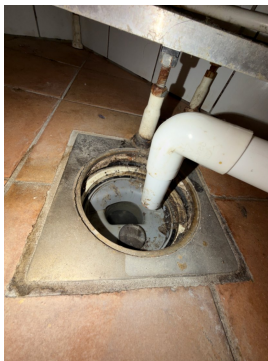
TG 2 Sluk, membran og tettesjikt

Det er plastsluk og smøremembran med ukjent utførelse.

- Mer enn halvparten av forventet brukstid er passert på membranløsningen.

Smøremembran har en naturlig aldriingsprosess i form av kjemisk uttørking. Normal forventet levetid på smøremembran er 10-20 år.

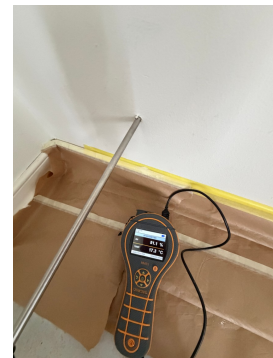
TG 0 Tilliggende konstruksjoner våtrom

Hulltaking er foretatt uten å påvise unormale forhold. Hulltaking er foretatt fra soverom . RH i vegg ble målt til 51.1%, ingen utslag ved måling i overflater i veggkonstruksjonen.

Relativ luftfuktighet ble målt med lang probe. Den viste relativ luftfuktighet på 51.1% ved en temperatur på 17.3 grader. Relativ luftfuktighet under 60 % anses å være tørt. Relativ luftfuktighet mellom 60-74 % er akseptabelt. Relativ luftfuktighet mellom 75-85 % anses å være fuktig. Relativ luftfuktighet mellom 86,5-100 % anses å være meget fuktig

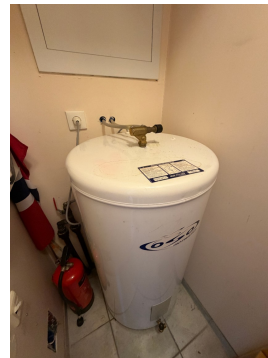
TG 2 Varmtvannstank

- Det er påvist at varmtvannstank er over 20 år

Varmtvannstanken er på ca. 200 liter.

- Det er ikke behov for utbedringstiltak siden tanken fungerer i dag, men ut ifra alder kan skader plutselig oppstå på eldre tanker.
