# Tilstandsrapport

Fritidsbolig

Osdalsveien 792, 2460 OSEN

Befaringsdato: 14.10.2025

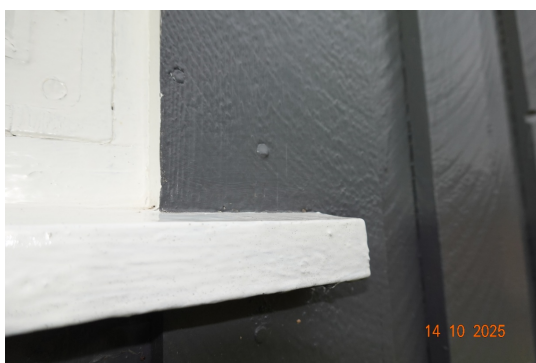
- Det er ingen eller liten lufting i nedre kant av kledning mot grunnmur.
- Det er påvist andre avvik:

Panel er ført helt ned mot vannbrett, fare for fuktopptrekk og forvittringer.

Det er påvist sprekker i panel.

- Det må foretas tiltak for å lukke avviket.
- Det bør foretas tiltak for å bedre lufting av kledningen.

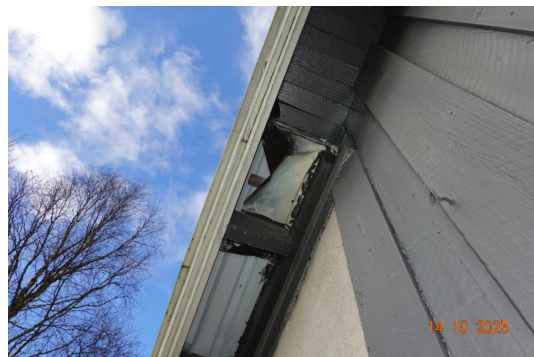
- Det er påvist andre avvik:

- Det må foretas tiltak for å lukke avviket.

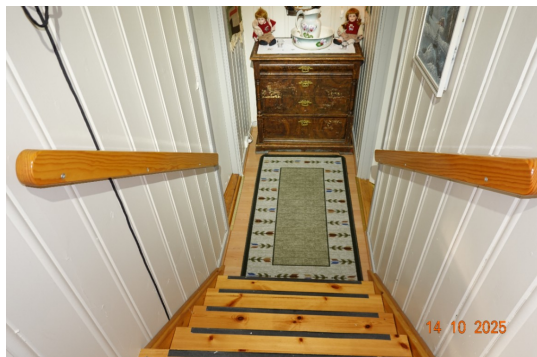
- Det er påvist andre avvik:

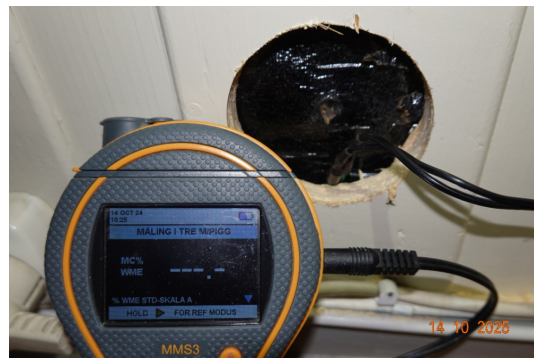
- Våtrommet må oppgraderes for å tåle normal bruk etter dagens krav.
- Bad/vaskerom er bygget etter byggeforskrifter gjeldende før 1997.  
Bad/vaskerom før 1997 gis i denne rapport automatisk TG 3 da det ut fra alder må forventes at behov for oppgraderinger nærmer seg.  
Eldre gulvbelegg blir porøse og kan sprekke opp, må påregne forvitringsskader i belegget.  
Rørgjennomføringer i våtroms gulvbelegg, svekker gulvets tetthet.  
Rust på skruer i sluk.  
Mangler silikon i skjøtene på baderomsplatene.  
Folie til takessplater har løsnet i hjørne på baderommet.

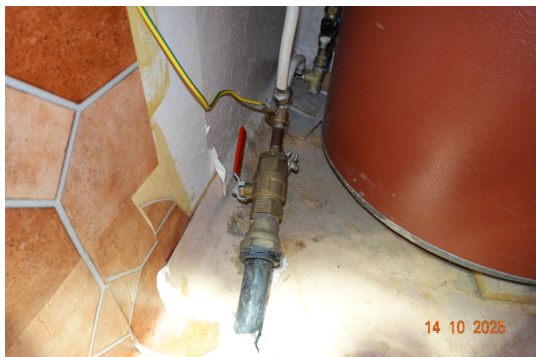
- Mer enn halvparten av forventet brukstid er passert på innvendige vannledninger.
- Det er påvist andre avvik:

- Det må foretas tiltak for å lukke avviket.

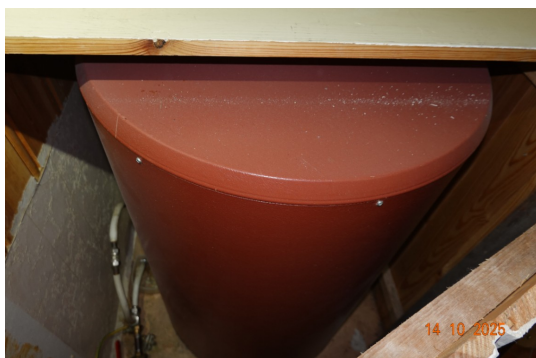
- Det er ikke behov for utbedringstiltak siden tanken fungerer i dag, men ut ifra alder kan skader plutselig oppstå på eldre tanker.

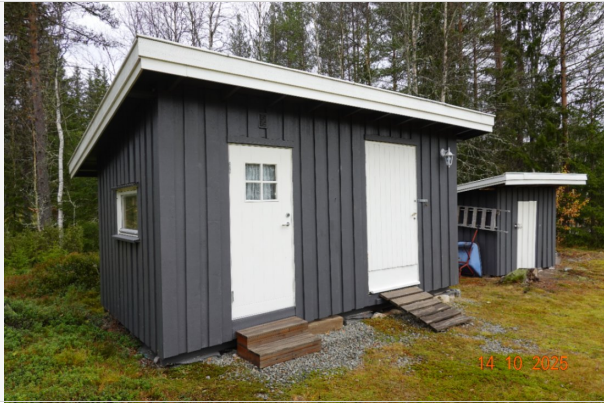
## Anneks

Mangler takrenner og nedløp.  
Rust på takteking.
