# Tilstandsrapport

📍 Eikeveien 172, 4640 SØGNE

# gnr. 428, bnr. 591

Rapportdato: 07.05.2025

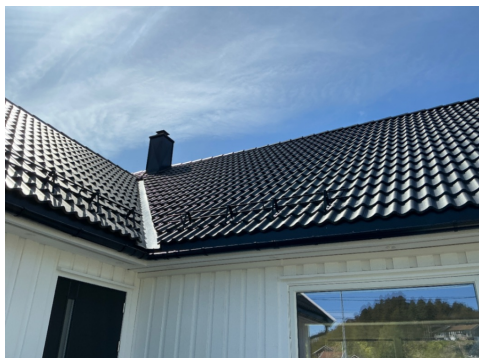
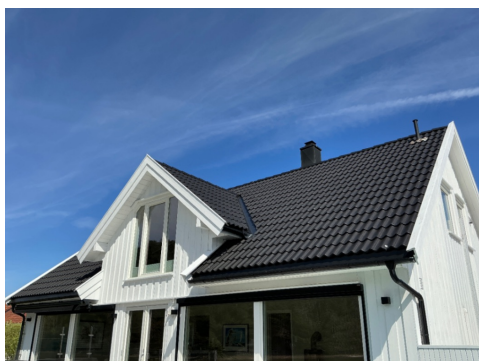
Taket er teknet med betongstein. Disse ble skiftet i 2022. Undertak av type sutakplater er fra opprinnelig byggetid. Undertak/teking er ikke kontrollert. Type materiale og utførelse på sammenføyninger, overlapp og undertekking er ikke mulig å vurdere uten demontering/fjerning av toppteking. Dette er ikke utført. Kun visuell kontroll av takflate fra bakkenivå. Takflater fremstår med normal slitasje. Normalt vedlikehold som utskifting av slitte og dårlige/knekte takstein må påregnes.

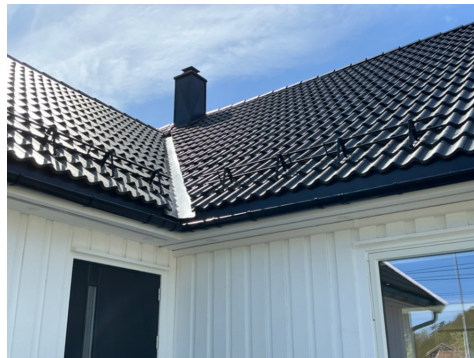
Diverse beslag på takteking ble skiftet i forbindelse med utskifting av betongstein i 2022. Beslag fremstår i hovedsak med normal slitasje. Det må bemerkes at bygningsdelen kun er inspisert visuelt fra bakkenivå

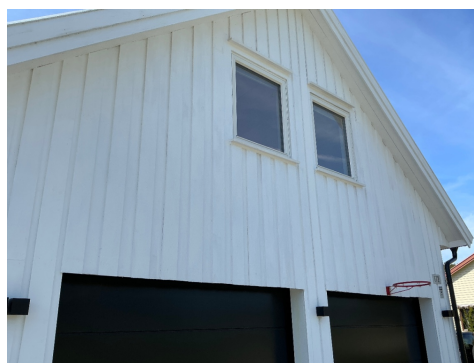
Felter over garasjeporter med kledning fra byggetid. Ellers skiftet.

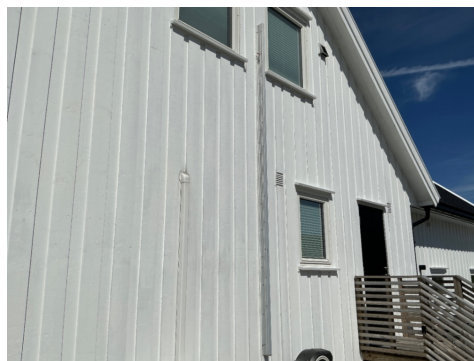
Varierende alder på kledning

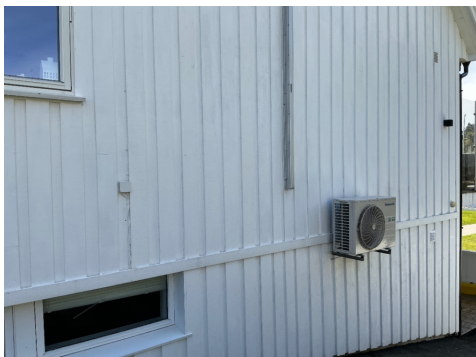
Varierende alder på kledning

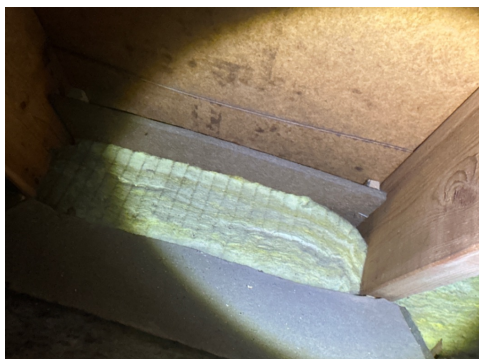
Luftespalte registret etablert på isolert del av skråtak

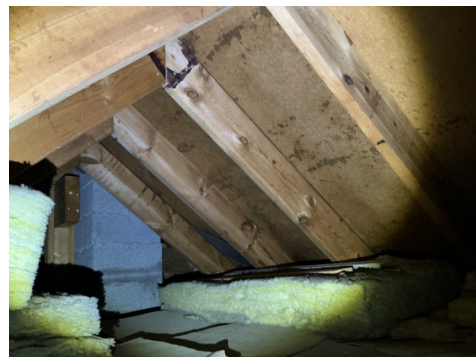
Inspisert ved å lyse og kikke opp av luke over klesskap på ene soverommet.

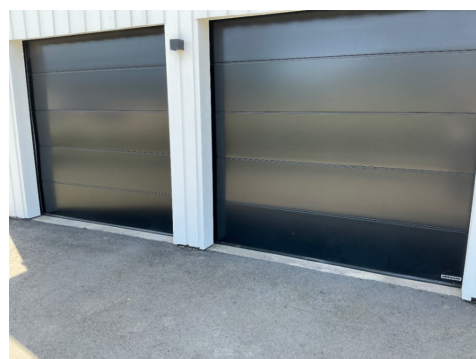
Garasjeporter. Funksjon ok

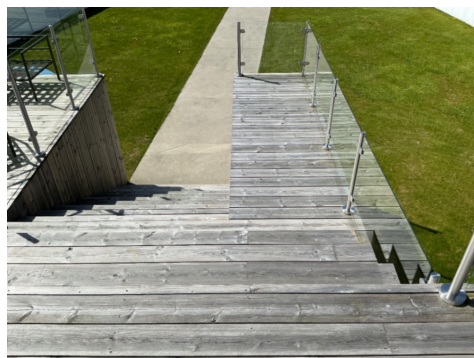
Område med lavt rekkverk og manglene rekkverk

Område ved lavt rekkverk må enten avgrenses eller så må det etableres rekkverk som sikrer mot fallfare.

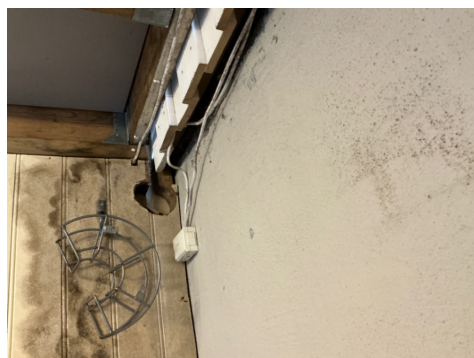
Synlig rennmerker fra fukt. Veggplater er skadet

Forhold opplyses. Det anbefales å montere beslag i område for tett overgang mellom husvegg og boddel.

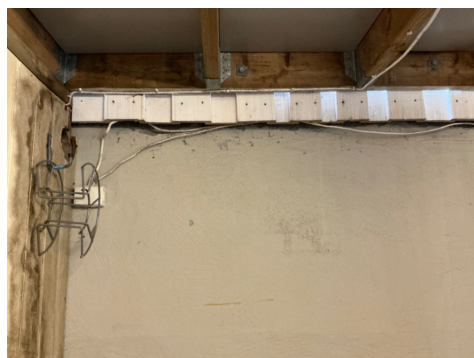
Gliper mellom fasade og bod vegg

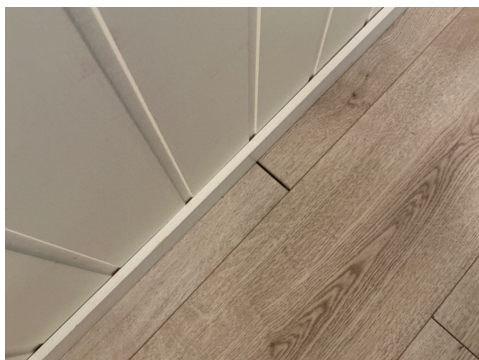
- Det er målt høydeforskjell på mellom 15-30 mm gjennom hele rommet. Tilstandsgrad 2 gis med bakgrunn i standardens krav til godkjente måleavvik.
- Målt høydeforskjell på mellom 10 - 20 mm innenfor en lengde på 2 meter. Tilstandsgrad 2 gis med bakgrunn i standardens krav til godkjente måleavvik.

Glipe i skjøt på laminatgulv i utleiedel.

Forhold opplyses. Ingen umiddelbare tiltak angis. Planavvik kan gi knirk i gulver, men virket å ligge «fint» ved befaringen.

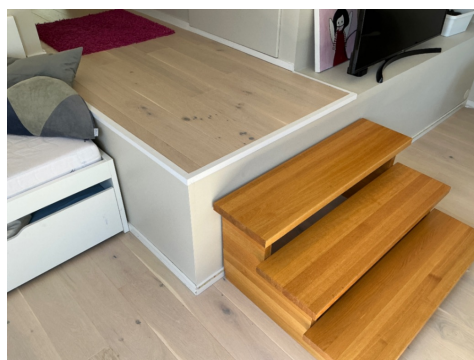
Område bør sikres for fall

Det bør etableres rekkverk/sikring på område som mangler

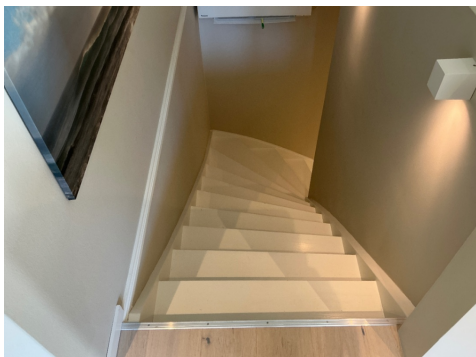
Manglende håndrekk

- Håndløper må monteres på vegg for å tilfredsstille krav på byggetidspunktet.

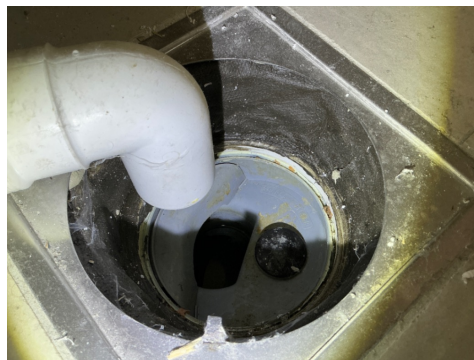
Sluk under badekar

Ingen synlig tegn til svikt eller fukt registrert, men forhold opplyses siden løsning anses som svakere enn løsning som beskrevet i dusjsluk.

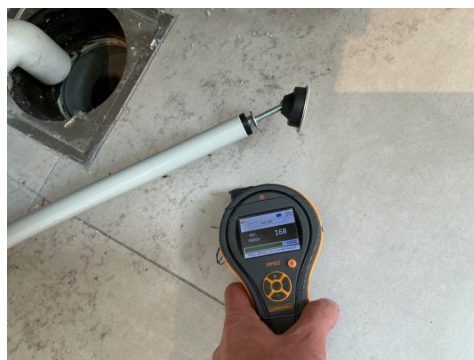
Ingen unormale utslag ved bruk av fuktindikator

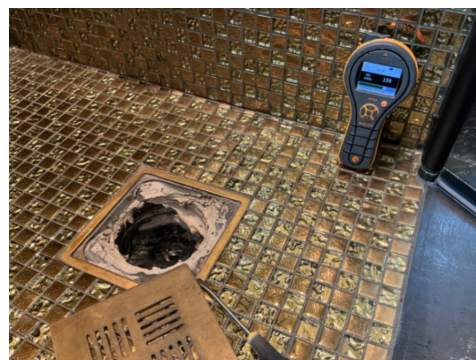
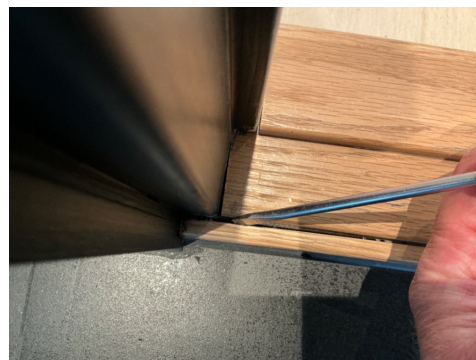
Synlig membran registrert i sluk og ved terskel. Det må bemerkes at selv om synlig membran er registrert er det likevel områder som kan være tildekt av smuss, fugemasse, flislim og lignende slik at selve utførelsen og tetthet ikke kan garanteres ved denne type kontroll (visuell kontroll)

Synlig oppbrett ved terskel

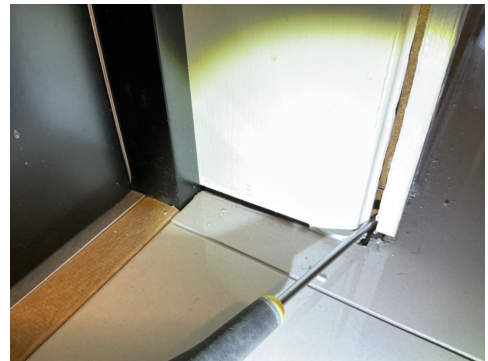
Ved ytterdøren i område ved foring og listverk er det ikke tegn til oppbrett på membran. Mangelfull/ufullstendig løsning.

Område med svak/ufullstendig løsning på membran

Baderom fungerer med dagens utforming, men forhold opplyses siden det kan innebære risiko for følgeskader ved en eventuell lekkasje i rommet. Lokal utbedring/sjekk anbefales.

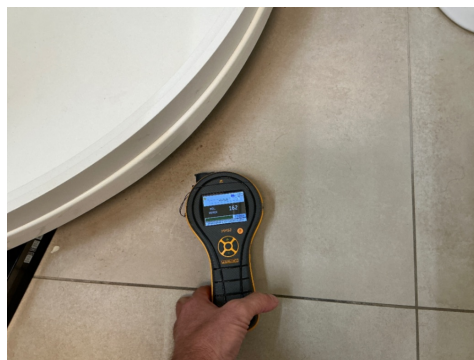
Ingen unormale utslag ved bruk av fuktindikator

Ingen umiddelbare tiltak angitt, men nærmere kontroll av sluk og membran anbefales. Eier opplyste at det ble smurt membran ved renovering i 2022.

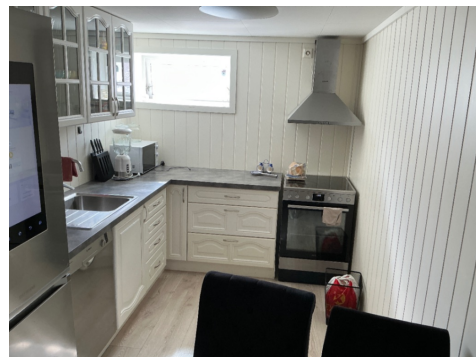
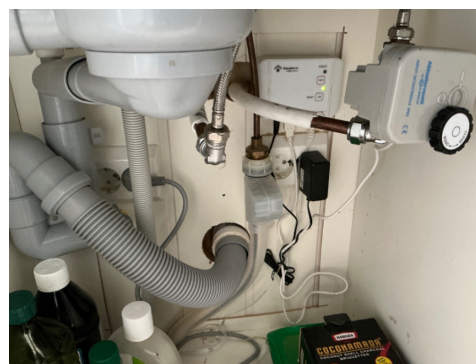
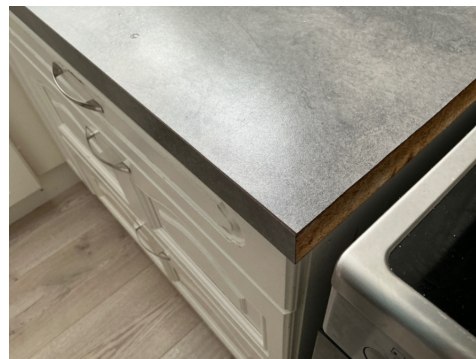
Mangler laminering på ende av benkeplate

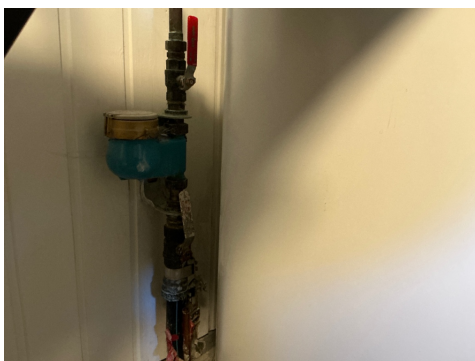
Stoppekran

- Det er ikke behov for utbedringstiltak siden anlegget fungerer i dag, men ut ifra alder kan skader plutselig oppstå på eldre anlegg.

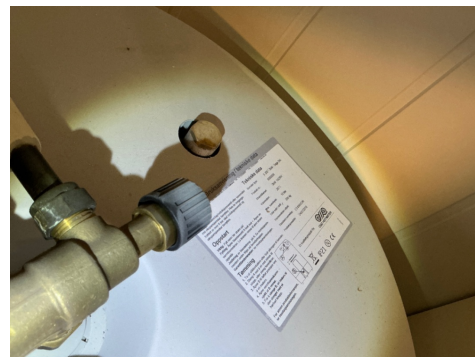
Bereider er plassert i hobbyrom og er fra 2018. Ingen tegn til svikt. Sluk i gulvet ved bereder som ivaretar lekkasjesikring.
