# Tilstandsrapport

📍 Brattsbergfjellet 62, 3750 DRANGEDAL

Befaringsdato: 13.04.2023

Oppdragsnr.: 12441-1781

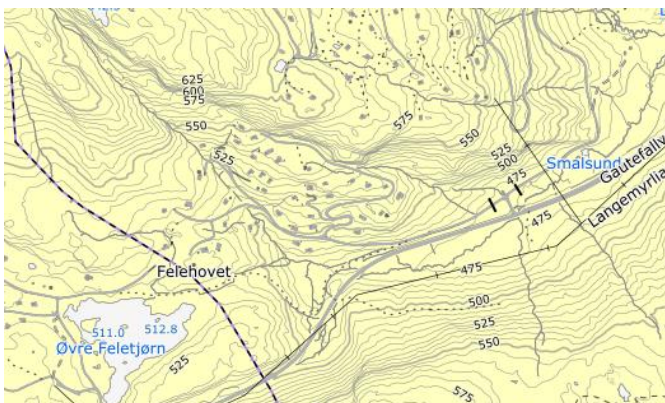
Utsnitt fra radonkart

- Det er ikke foretatt radonmålinger, og bygget er heller ikke utført med radonsperre.

Hytta står på peler, det er derfor god lufting og liten fare for forhøyede radonverdier.

- Det bør gjennomføres radonmålinger.

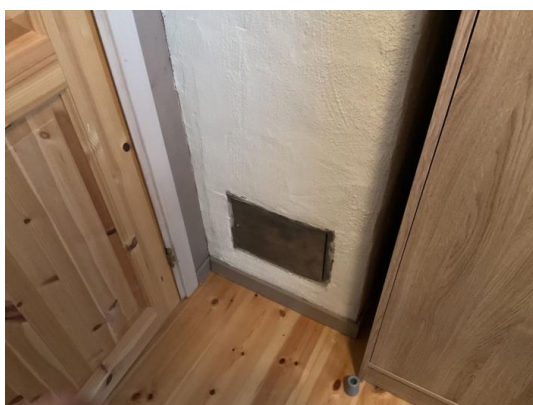
Feieluke i tilstøtende rom

- Ildfast plate mangler på gulvet under sotluke/feieluke på pipe.

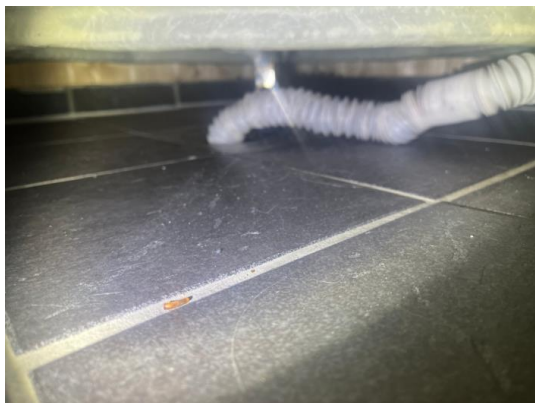
Membran av opprinnelig gulvbelegg originalt fra byggeår

Sluk under dusjkabinett.

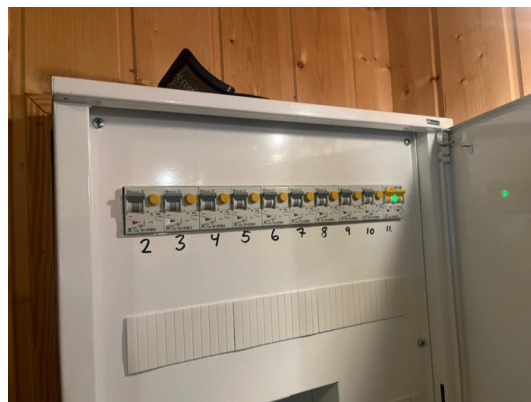
Sikringsskap.
