# Tilstandsrapport

Enebolig

Statsminister Otto Blehrs veg 23, 2312  
OTTESTAD

Befaringsdato: 31.10.2024

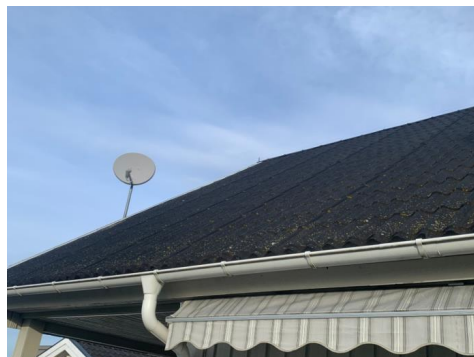
! **Utvendig > Taktekking** [Gå til side](#)  
Det er avvik:  
Steder med litt mose på taket.

Fjerne mose.

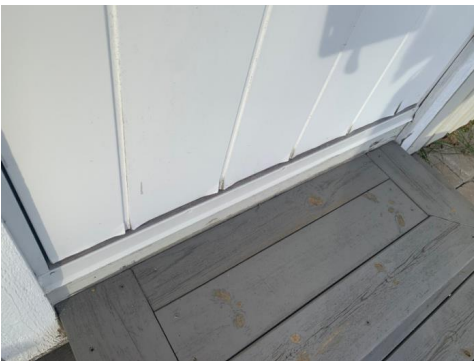
Fukt svelling nederst på ytterdør til boden.

Utbedres/ skiftes.

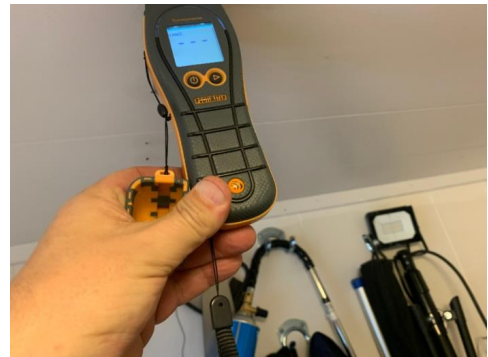
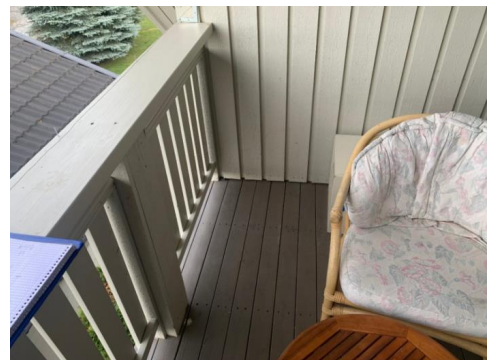
Noen fuktmerker i himling, tørt ved fuktmåling.

Fukten kommer inn fra overliggende balkong, ved nedbør ved mye vind.

I området mellom knevegg og rekkverkstolpe er det ikke helt tett tak

Sikres så nedbør/ vann ikke renner inn i bod fra balkongen.

Tekking under terrassegulvet over boden må sjekkes/ utbedres.

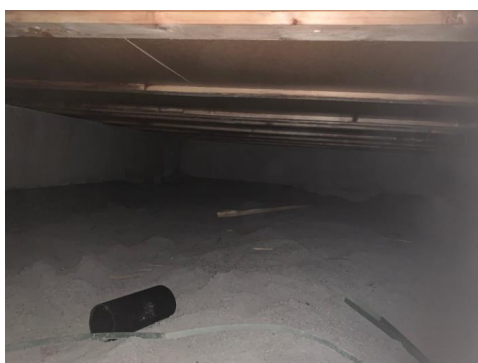
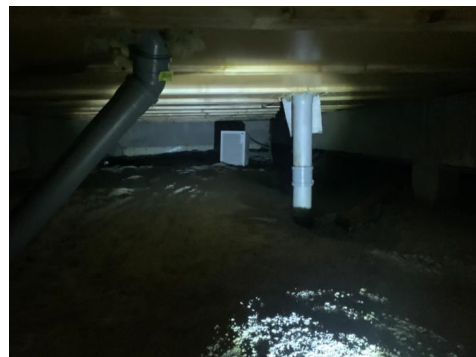
15 år gammel avfukter, med begrenset gjenværende levetid.

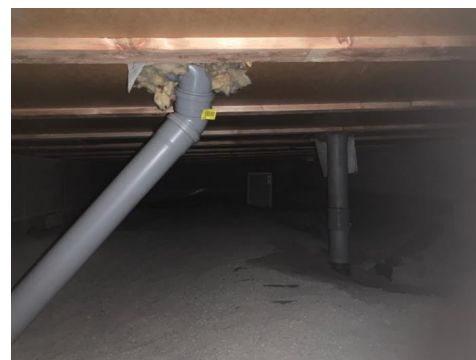
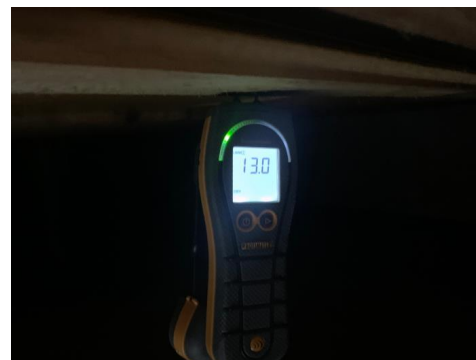
OK fuktmåling.

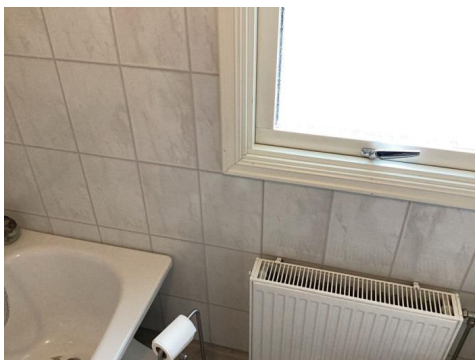
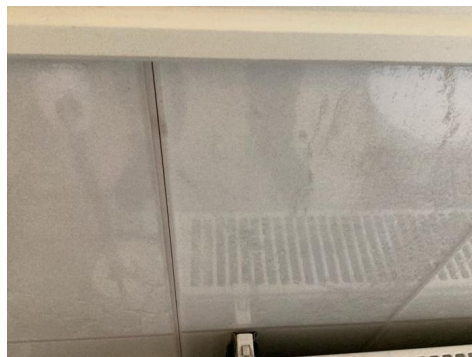
- Det er vindu/dør med ikke fuktbestandige materialer i våtsonen (ved vask, dusj, badekar, osv.), løsningen eller byggematerialet er uegnet

Plateskjøt må tettes

- Uegnede materialer må fuktbeskyttes/utskiftes.

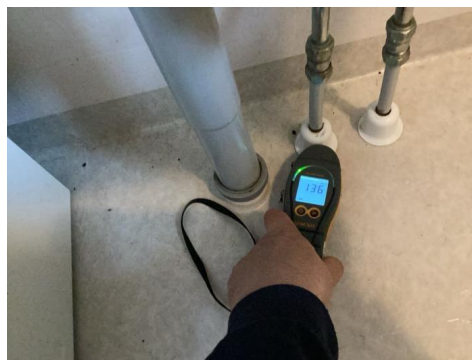
Fuktsøk ok, grønt lys.

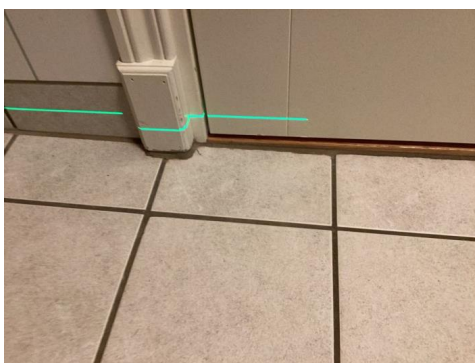
- Det er påvist avvik i fallforhold til sluk i forhold til krav i forskrift på byggetidspunktet.

- Våtrommet fungerer med dette avviket.

Det anbefales å øke høydeforskjell mellom sluk og membran ved dør til minimum 25 mm.

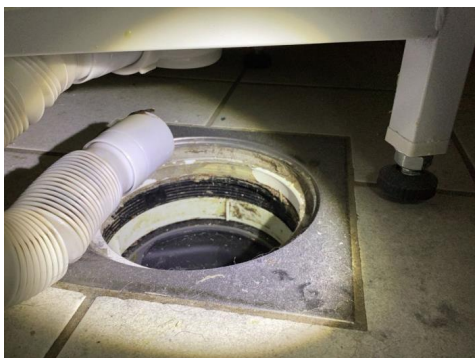
! **Våtrom > 2. etasje > Bad > Sluk, membran og tettesjikt** [Gå til side](#)  
Det er avvik:  
Ukjent utførelse/ udokumentert utførelse på membran er TG 2.

Dokumentasjon som viser korrekt utførelse bør innhentes.
