Tilstandsrapport

Boligbygg med flere boenheter

Tetenvegen 1, 2270 FLISA

Befaringsdato: 09.01.2025

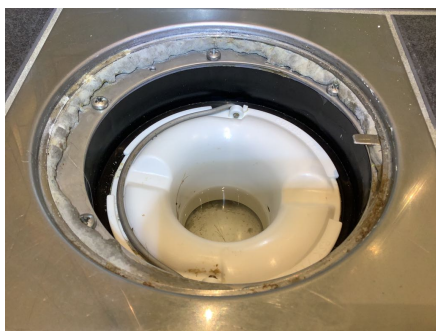
Badet har plastsluk, og tettesjikt sannsynligvis av membranduk og synlige baderomsplater med dokumentert utførelse som tettesjikt. Tettesjikt er ført under slukets klemring.

Plastsluk, og det er synlig tettesjikt under slukets klemring.

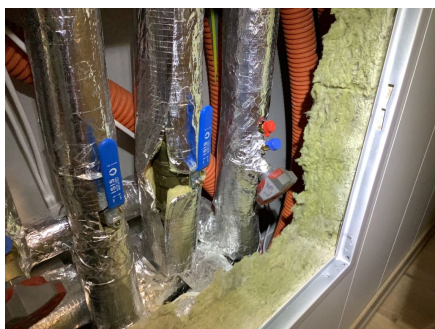
Hulltaking er ikke foretatt da det ikke er fysisk mulig pga tilliggende konstruksjoner. Badet er bygget som en baderomskabin, så hulltaking er ikke mulig, men det er gjort fuktindikasjon og undersøkelser i inspeksjonsluke bak toalett og dusj uten å påvise avvik.

- Det er pga bygningsmessige hindringer ikke fysisk mulig å foreta hulltaking i vegg bak våtsone

Det er gjort fuktundersøkelser fra inspeksjonsluke i vegg bak baderomskabin.

- TGIU gitt ut ifra manglende mulighet for hulltaking.
