# Tilstandsrapport

Boligbygg med flere boenheter

Bibliotekgata 12, 1473 LØRENSKOG

Befaringsdato: 30.10.2025

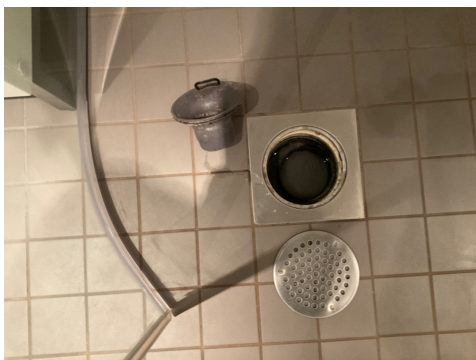
- Det er viktig å merke seg at levetiden til en membran varierer basert på kvalitet, installasjon og bruk. Eldre membraner kan bli sprø og sprekke opp, noe som fører til at de mister sin vanntettende funksjon. Dette kan resultere i vannlekkasjer gjennom vegger og gulv og fuktskader.

Når membranen har passert halvparten av forventet levetid, øker sannsynligheten for svekkelser over tid. Selv om funksjonen er tilfredsstillende nå, er risikoen for lekkasje høyere sammenlignet med nye løsninger. Tilstanden bør følges jevnlig opp.

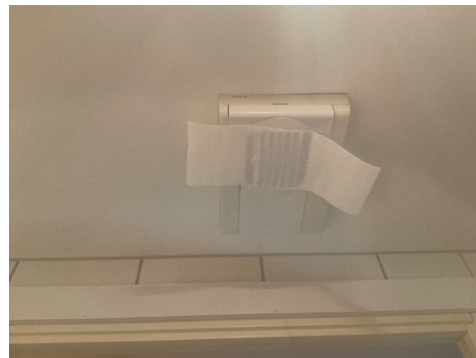
Avtrekk via ventil i himlingen, tilknyttet ventilasjonsanlegget. Spalte mellom dørblad og terskel for tilluft.

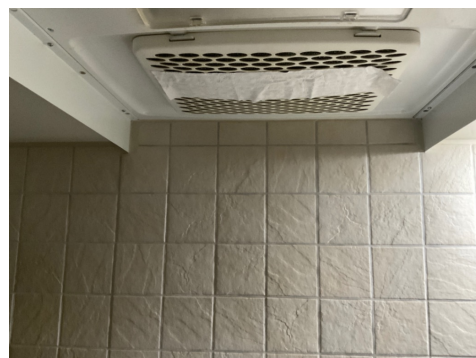
Badet har baderomskabin i betong og det er ikke praktisk mulig å gjennomføre boring av hull for fuktsøk. En baderomskabin er en forhåndsprodusert del som settes inn i bygget i stedet for at badet bygges på stedet, ofte som et totalt og ferdig bad.

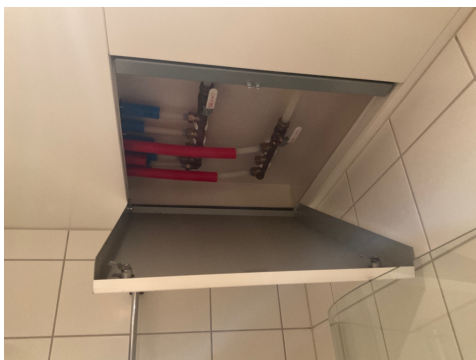
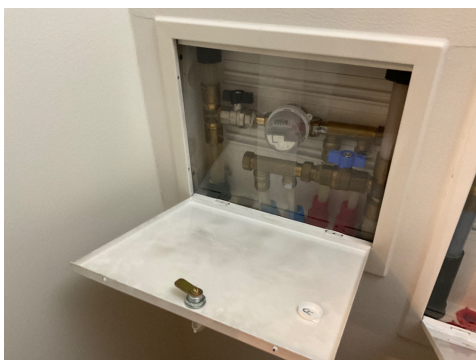
- Rørkurser på rør-i-rør system bør merkes.

Ved eventuelt utbedringer, skifte eller annet vedlikeholdsarbeid på røranlegget, vil det bli unødvendig mye jobb med søk når kursene ikke er merket med lengde og hvor de leder vann.

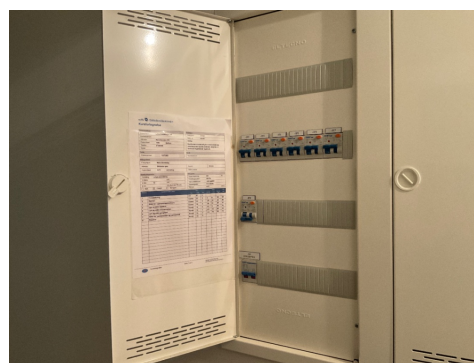
*Dette er en forenklet kontroll begrenset til de spørsmål og undersøkelser som forskrift til avhendingslova (tryggere bolighandel) § 2-18 inneholder. Dette kan ikke sammenlignes med en kontroll utført av offentlig myndighet (Det lokale eltilsyn) eller registrert elektrovirksomhet, og en bygningssakkyndig har verken kompetanse eller lov til å foreta en slik kontroll.*

Eier har selv ansvar for el-anlegg og bør jevnlig sørge for el-sjekk fra godkjent kontrollinstans.
