# Tilstandsrapport

Leilighet

Hæraveien 4, 1850 MYSEN

Rapportdato: 07.07.2025

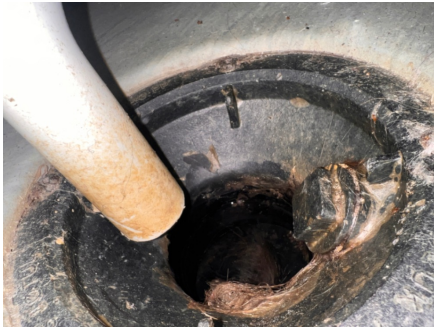
#### Vurdering av avvik:

- Over halvparten av forventet brukstid på tettesjikt og sluk er passert, og det er usikkert om tettesjiktet er tilstrekkelig for dagens bruk, som innebærer utstrakt dusjing og vannsøl. For å redusere risikoen for lekkasjer anbefales det å benytte et tett dusjkabinett med avløp til sluket. Det er imidlertid ingen garantier for tettesjiktets tilstand, og tidspunktet for nødvendig utskifting er usikkert.

- Sluket er plassert under kabinettet, og er ikke fullt innsisert. Jevnlig rensing av sluket er viktig. Feil i tetting rundt sluket er den største årsaken til lekkasjer fra bad. Det er derfor viktig at ikke vannet blir stående over vannlåsen i sluket.

- Sluket må sjekkes og rengjøres jevnlig.

- Tettesjiktet og sluk har begrenset gjenværende levetid, og tilstanden bør følges opp jevnlig. Sluket må kontrolleres og rengjøres regelmessig for å redusere risikoen for lekkasjer. Utskifting av tettesjikt må påregnes, men tidspunkt er usikkert.

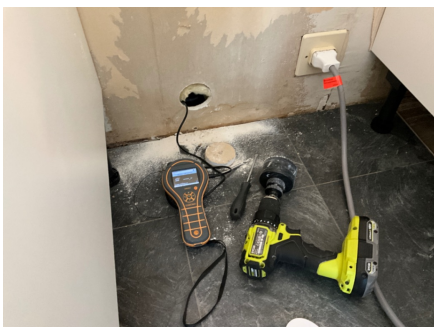
### TG 0 Tilliggende konstruksjoner våtrom

Hulltaking er foretatt, uten å påvise unormale forhold. Hulltaking er foretatt i kjøkken. Fuktkvotemåling (vekt%) i konstruksjonen ble målt til under 6.
