# Tilstandsrapport

Enebolig

Stærveien 11, 9300 FINNSNES

Rapportdato: 10.02.2026

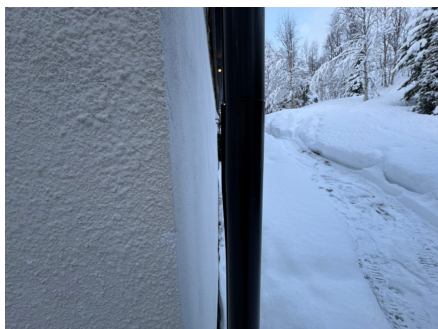
Det er registrert frostspreng på nedløpsrør.

Eksempel på frostspreng på nedløpsrør.

Nedløpsrør med frostspreng bør skiftes ut for å hindre lekkasje og økt fuktbelastning på konstruksjoner.

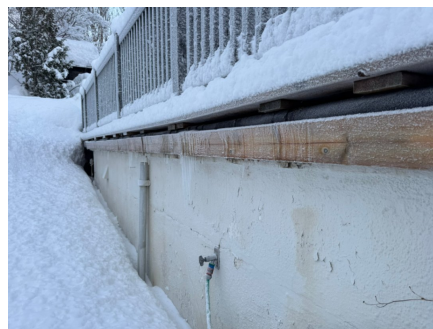
Det er ikke montert takrenne på garasjen.

Det bør monteres takrenne på garasjen for å lede vann bort fra konstruksjonen og redusere risiko for fuktskader.

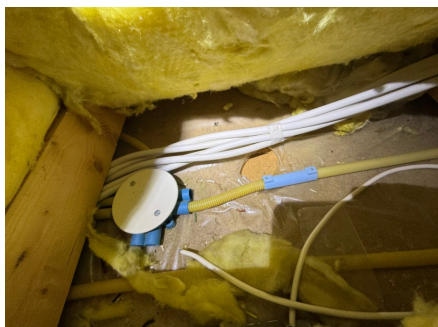
Det er montert dampsperre i etasjeskillet mellom varm og kald del av konstruksjonen. På oppføringstidspunktet for boligen var rutiner for montering av dampsperre mangelfulle, og de tilgjengelige produktene hadde lav kvalitet. Dette resulterer ofte i utettheter i dampspærren, som kan føre til at fuktig inneluft trekkes gjennom konstruksjonen og kondenserer på kalde deler. Det er påvist stedvis utettheter i dampspærren.

Eksempel på utettheter i dampspennen.

Ved utskifting av himlinger anbefales det å montere ny dampsperre. Det bør også utføres tiltak for å utbedre utettheter i dampspennen, slik at fuktig inneluft ikke trenger inn i konstruksjonen og forårsaker kondensskader.

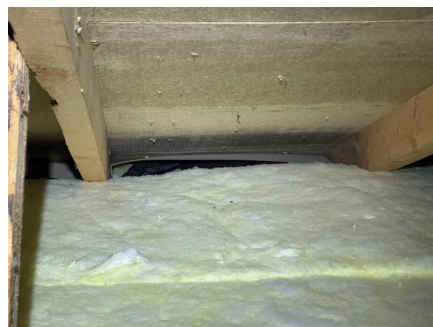
Pappkubbinger på takfoten er deformert, noe som gir dårligere luftgjennomstrømning til konstruksjonen. Dette øker risikoen for fuktskader i takkonstruksjonen.

Eksempel på deformert pappkubbing.

Pappkubbinger på takfoten bør rettes opp eller skiftes ut for å sikre tilstrekkelig lufting av takkonstruksjonen, slik at risikoen for fuktskader og råte reduseres.

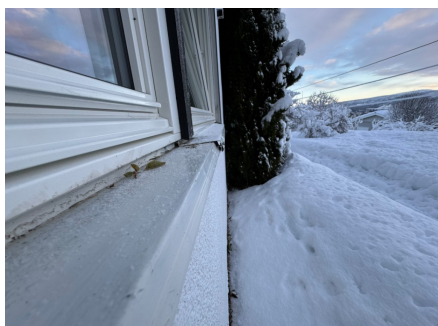
Begrenset fall.

Omrammingen bør tilpasses slik at det er tilstrekkelig klaring til beslaget, og beslagene bør utbedres med oppbrett på sidene og tilstrekkelig fall.

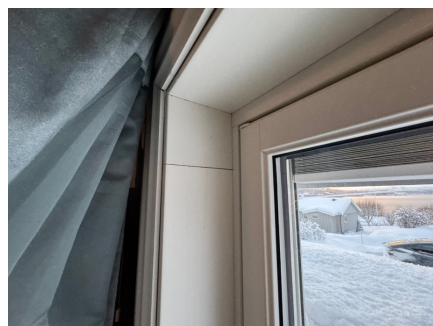
Skjøtet foring.

Det må gjøres tiltak for å hindre at fukt trekker opp i endeveden og for å sikre god avrenning, slik at risikoen for råteskader og fuktskader reduseres.

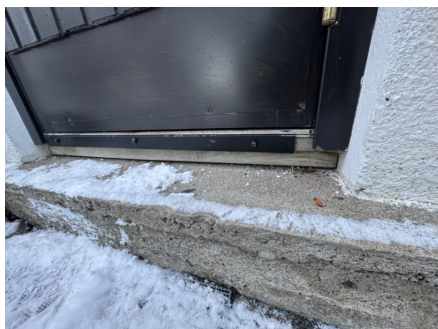
Beslaget under døren til leiligheten.

Beslaget under døren til leiligheten bør utbedres, og beslaget under balkongdøren til stuen bør føres korrekt under/i sporet til døren for å hindre fuktinntrengning og redusere risikoen for skader på omkringliggende konstruksjoner.

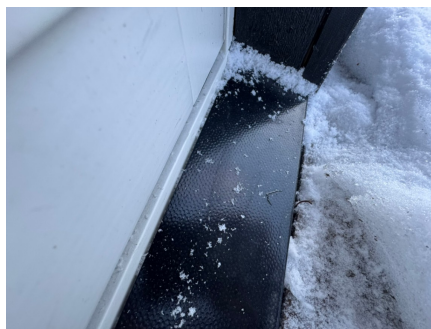
Beslaget på balkongdøren til stuen går ikke under/i sporet på døren.

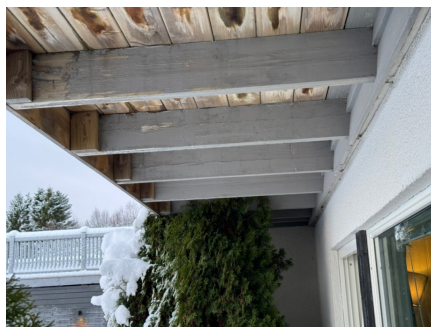
Værslitte bjelker.

Det bør gjennomføres nærmere undersøkelser av bjelkenes tilstand når snøen er borte, og eventuelle skader eller slitasje bør utbedres.

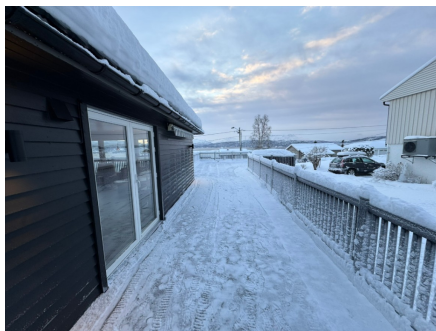
Altanen var snødekt på befaringstidspunktet, og derfor var det ikke mulig å foreta en nærmere vurdering av tilstanden. Dette medfører usikkerhet knyttet til eventuelle skjulte skader eller avvik.

Det bør foretas nærmere undersøkelser av altanen når den er snøfri, for å avdekke eventuelle skjulte skader eller avvik.

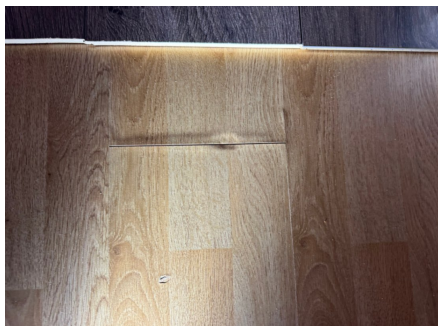
Det er påvist enkelte løse takplater i leiligheten, samt enkelte skader og slitasje på overflater.

Eksempel på skade.

Løse takplater bør festes, og skader samt slitasje på overflater bør utbedres for å hindre videre forringelse og sikre et trygt og estetisk tilfredsstillende innemiljø. Manglende utbedring kan føre til økt skadeomfang og redusert bokomfort.

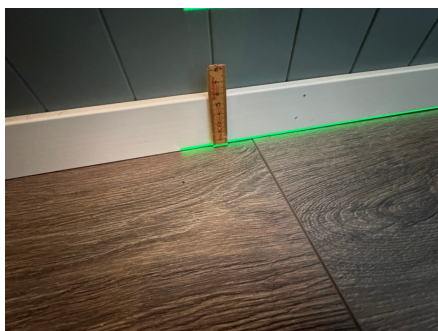
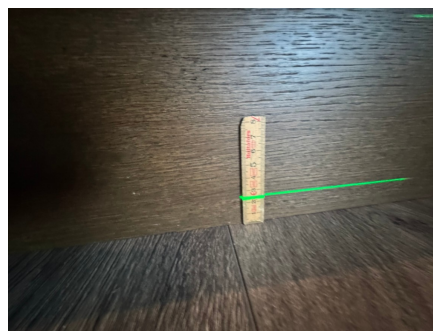
Det er målt høydeforskjell på mellom 15-30 mm gjennom hele rommet. Tilstandsgrad 2 gis med bakgrunn i standardens krav til godkjente måleavvik.

Høydeforskjellene medfører ikke nødvendigvis funksjonelle problemer, men avviket gir økt risiko for ujevn slitasje og kan påvirke brukskomforten.

Måling i stuen i 1. etasje.

Det vil imidlertid sjelden være økonomisk rasjonelt å utbedre dette som et enkeltstående tiltak i en bolig av denne typen. Dersom boligen en gang skal renoveres, kan slike tiltak vurderes.

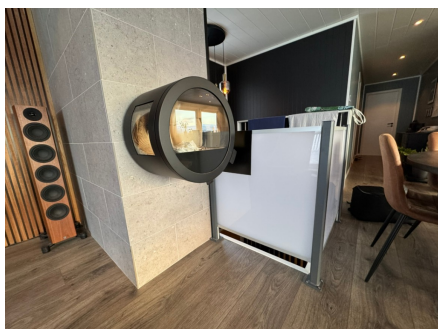
Det er ikke ildfast plate under vedovnen.

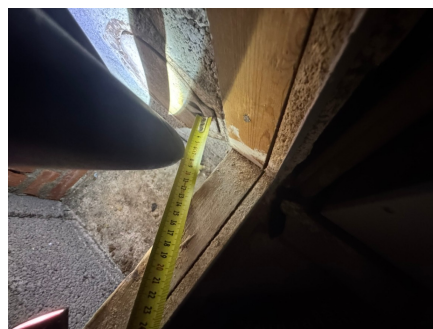
Det er ikke tilstrekkelig avstand fra sotluken til brennbar materiale.

Brennbar materiale nærmere enn 300 mm fra sotluken må fjernes eller tildekkes med ubrennbart materiale for å hindre risiko for brann som følge av varmemestråling fra sotluken.

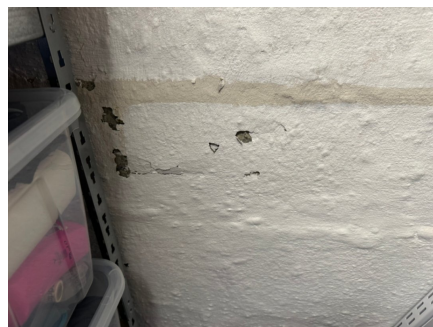
I garasjen ser jeg saltutslag på veggen. Årsak til saltutslag er fukttilgang til grunnmuren. Fukttilgangen kommer som følge av kapillærsug gjennom grunnmur.

Saltutslag i garasjen.

Det anbefales jevnlig inspeksjon av rom under terreng for å kunne oppdage fukttilgang på et tidlig tidspunkt. Konsekvensene av fukttilgang til rom under terreng er fukt- og råteskader.

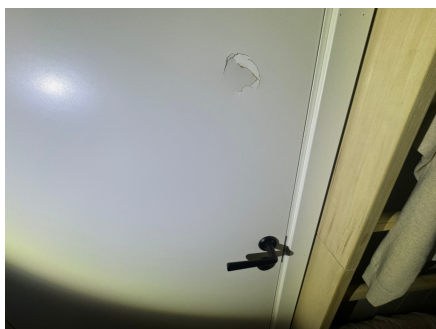
Det er påvist skade på innvendig dør til soverommet i underetasjen.

Skadet dør.

Det bør foretas utbedring av skadet dør til soverommet i underetasjen for å sikre funksjon og estetikk.

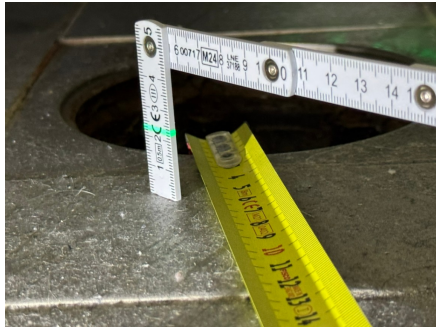
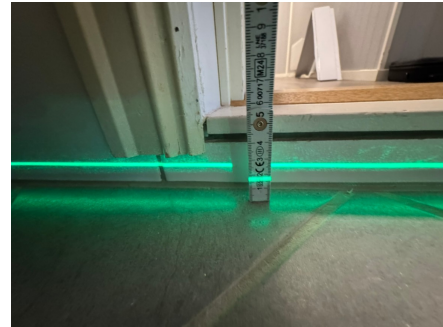
Det er avvik i fallforhold til sluk sammenlignet med kravene i forskriften som gjaldt på byggetidspunktet, noe som kan føre til vandammer som ikke renner mot sluk.

Måling ved sluk.

Avvik i fallforhold til sluk må utbedres for å sikre effektiv avrenning av vann mot sluket og redusere risikoen for vannansamling eller lekkasje til omkringliggende konstruksjoner.

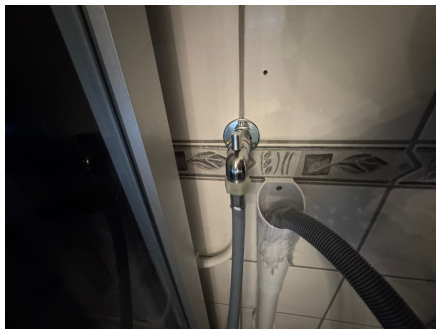
Inspeksjonsluken og hull i veggen etter tidligere montert utstyr har punktert tettesjiktet, noe som medfører økt risiko for fuktskader.

Hull etter tidligere montert utstyr.

På grunn av alder anbefales det at hele badet oppgraderes i forbindelse med utbedring. Kostnadsestimatet er satt til full oppgradering med tilsvarende materialer.

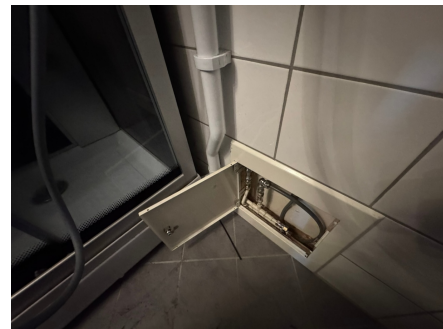
Inspeksjonsluke.

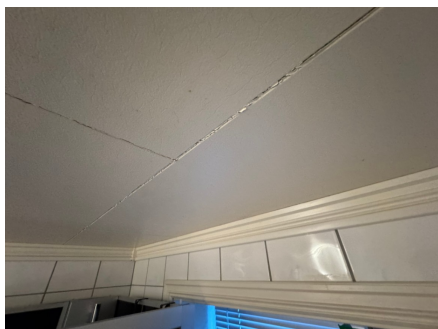
Malingen på takplatene er sprukket opp, noe som tyder på høyt fuktnivå.

Tegn til høyt fuktnivå.

Det bør etableres tilfredsstillende tilluftsventilering til våtrommet, for eksempel ved å montere en luftespalte under døren eller installere ventil.

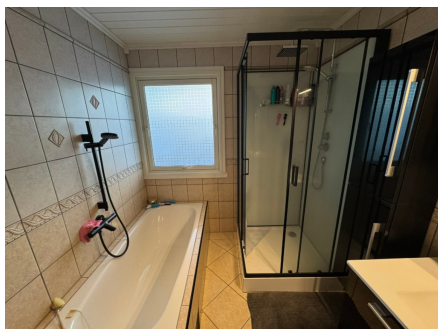
Det er vindu med materialer som ikke er fuktbestandige i våtsonen ved badekar. Løsningen eller byggematerialet anses som uegnet for denne plasseringen, og det medfører økt risiko for fuktskader over tid.

Vindu i våt sone.

Det bør benyttes fuktbestandige materialer eller fuktbeskytte eksisterende vindu for å redusere risikoen for fuktskader, oppsvelling og forringelse av materialer over tid, samt skader på tilstøtende konstruksjoner.

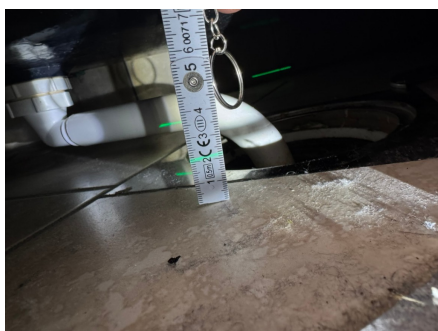
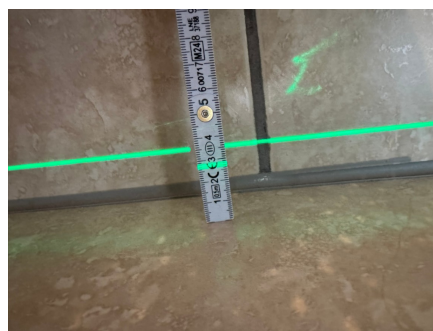
Måling ved sluk under badekaret.

Kostnadsestimatet er for avretting av gulvet med riktig fall. Tiltaket gjøre i forbindelse med utbedring av avviket på sluk, membran og tettesjikt.

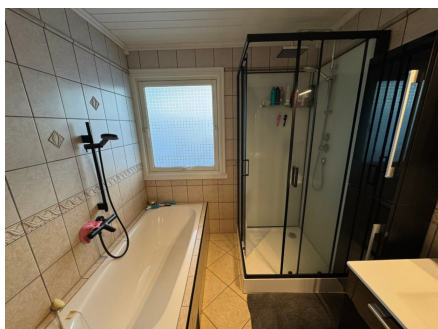
Det er ikke tilgang til sluk under dusjkabinett.

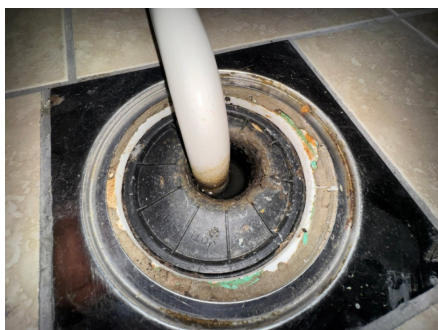
Sluk under badekaret.

På grunn av alder anbefales det at hele badet oppgraderes i forbindelse med utbedring. Kostnadsestimatet er satt til full oppgradering med tilsvarende materialer.

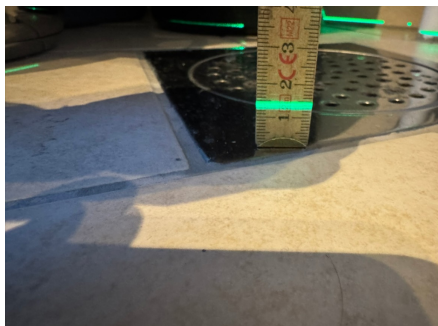
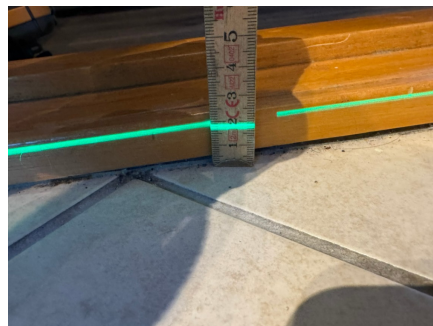
Måling ved sluken.

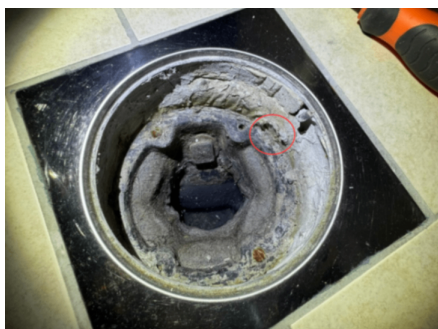
Utettheter i membranen ved sluken.

På grunn av alder anbefales det at hele badet oppgraderes i forbindelse med utbedring. Kostnadsestimatet er satt til full oppgradering med tilsvarende materialer.

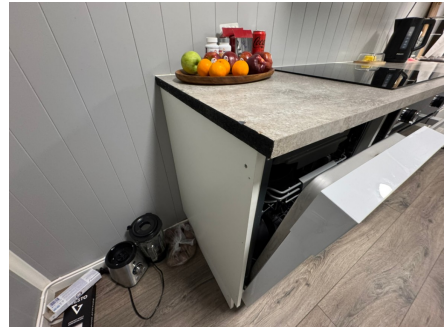
Det er ikke kantlist på benkeplaten.

Det bør monteres kantlist på enden av benkeplaten for å hindre fukttinntrenging og oppsvelling av platen. Manglende kantlist øker risikoen for vannskader og redusert levetid på benkeplaten.

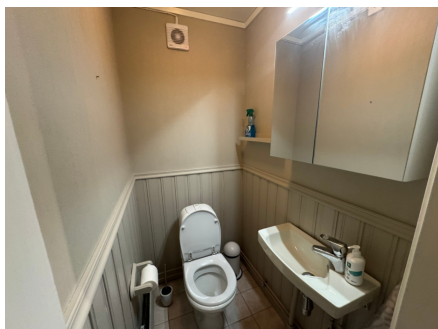
Det er påvist sprekk i gulvflis. Toalettrommet mangler tilluftsventilering, for eksempel spalte eller ventil ved dør.

Toalettrommet.

Sprekke i gulvflis bør utbedres for å unngå videre skade.

Det må etableres tilfredsstillende tilluftsventilering, for eksempel luftespalte ved dør eller ventil, for å sikre god luftutskifting og redusere risiko for dårlig innelima og fuktskader.

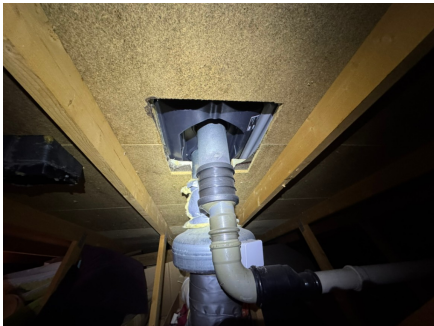
Rør som ikke er isolert.

Lufterøret på kaldloftet bør isoleres for å hindre kondens og fuktskader på omkringliggende konstruksjoner.

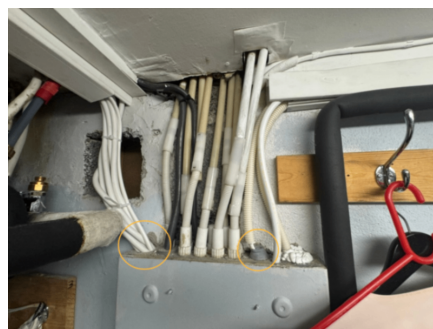
Utettheter i sikringsskapet.

Ja Det anbefales at det gjennomføres el-takst på anlegget slik at hele anlegget er gjennomgått etter NEK 405-20. Årsaken til anbefalingen er at det er utført arbeider på det elektriske anlegget som mangler dokumentasjon samt at det ut fra alderen på anlegget og dets komponenter vil være avvik som en bygningssakkyndig ikke vil avdekke ved visuell kontroll. En eltakst skiller seg fra elkontroll ved at eltakst også kan omhandle økonomiske forhold. En eltakst vil ha som formål å sette en økonomisk kostnad for å korrigere en uønsket tilstand på det elektriske anlegget. Bestemmelsene i Avhendingslova til dokumentasjon av tilstand har blitt skjerpet. Både selger og kjøper vil derfor dra stor nytte av å ha en uholdet rapport fra sertifisert fagperson å unngå fremtidige konflikter.

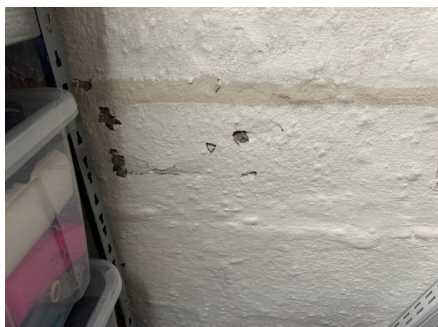
Saltutslag i garasjen indikerer fuktinntrengning, noe som kan føre til skader på konstruksjonen over tid dersom tiltak ikke iverksettes.

Tegn til saltutslag/ løs maling i garasjen.

Det bør vurderes utskifting eller forbedring av dreneringen, da mer enn halvparten av forventet levetid er overskredet.

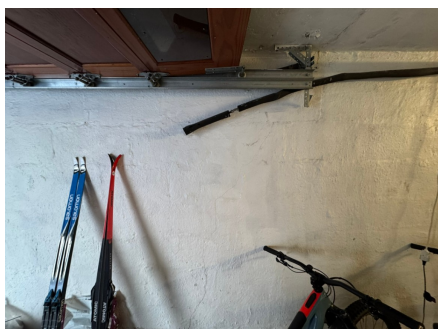
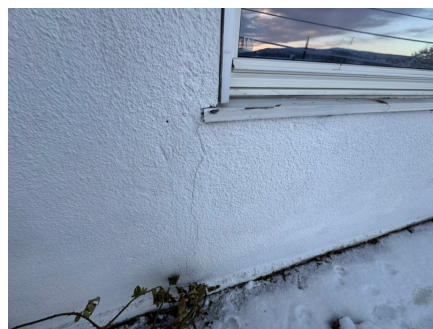
Det er påvist stedvis riss i grunnmuren, blant annet i garasjen og under vinduet til leiligheten.

Eksempel på riss i grunnmuren.

Rissene bør utbedres for å hindre fuktinntrengning og videre utvikling av skader i grunnmuren. Dersom tiltak ikke iverksettes, kan dette føre til økt risiko for fuktskader og redusert konstruksjonssikkerhet.

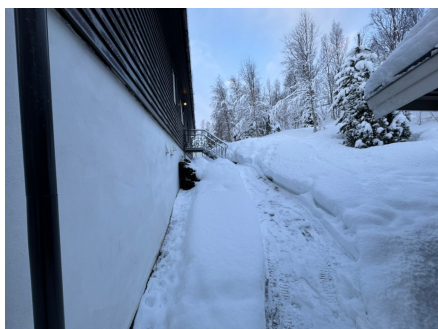
Konsekvensen av manglende inspeksjon er at skader eller svekkelser på muren kan forbli uoppdaget, noe som kan medføre økt risiko for setningsskader, sammenbrudd eller sikkerhetsrisiko grunnet manglende rekkverk.

Forstøtningsmurene er ikke synlige.

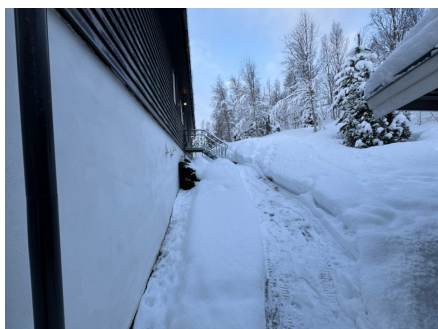
Begrenset fall fra boligen kan medføre at overflatevann ikke ledes bort fra konstruksjonen, noe som øker risikoen for fuktbelastning på grunnmur og bygningskonstruksjon.

Terrenget er snødekt.

Det bør foretas nærmere undersøkelser av terrengholdene når tomta er snøfri.
