# Tilstandsrapport

📍 Meieriskogen 7 B, 8657 MOSJØEN

# gnr. 103, bnr. 477

Befaringsdato: 24.01.2024

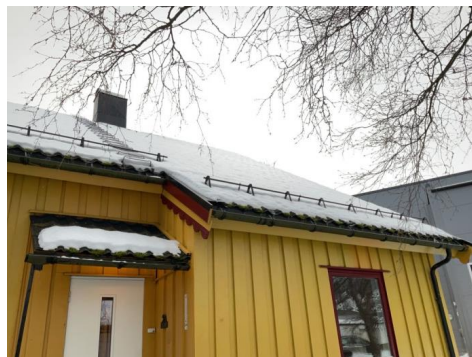
Snødekt tak, men synlig mose på nederste del som var fri for snø.

Mosegroer på takstein forkorter levetiden. Tilgroing er ikke et problem i seg selv, men mose og algevekst kan føre til frostsprengning.

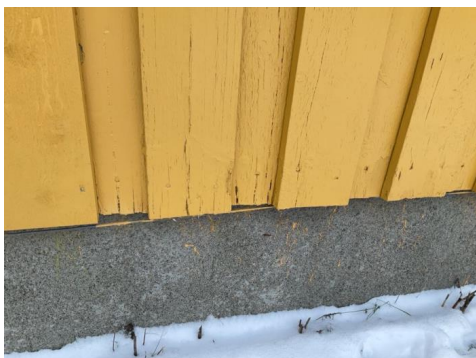
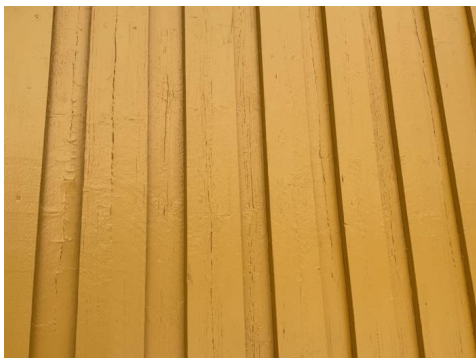
Sprekker i kledning.

Lokal utskifting av kledning, overflatebehandling av utvendig kledning. Musebånd må monteres der det mangler.

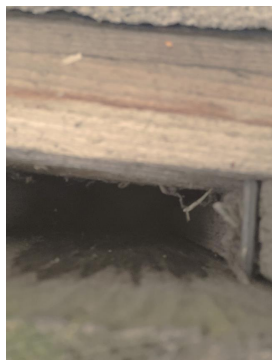
Manglende musebånd under kledning.

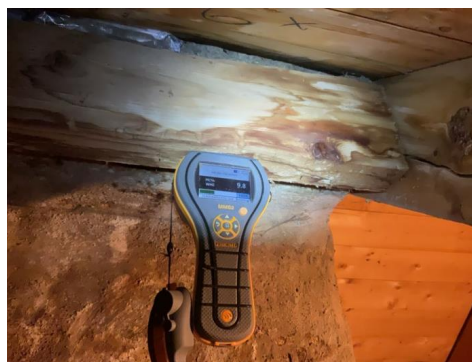
Fuktmåling i tak ved pipe. Ingen unormale verdier.

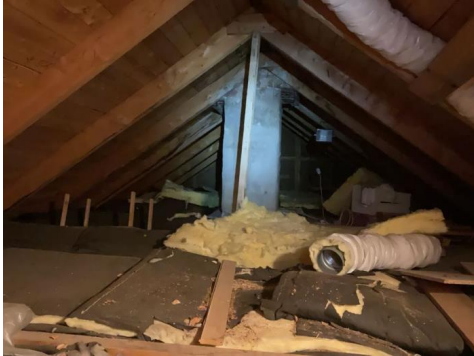
Takkonstruksjon mot nabo uten brannvegg på kaldloft.

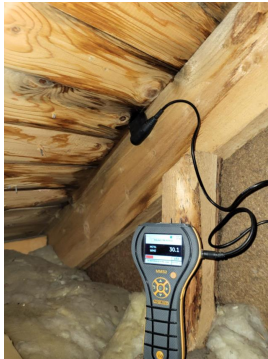
- Det er påvist fukt/råteskader i takkonstruksjonen.
- Det er begrenset/dårlig ventilering av takkonstruksjonen.
- Det er påvist fukt/skjolder/skader i takkonstruksjonen.

Mot nord er det inngang via kott inn til takkonstruksjonen og her ble det påvist fukt i taktro.

Råteskader er ved utvendig vegg over inngangsparti. Det er ikke bygd takutstikk.

Påvist lekkasje og fuktskade i takkonstruksjon mot sør.

- Råteskadede konstruksjoner må skiftes ut.
- Påviste skader må utbedres.
- Det må gjøres nærmere undersøkelser.

Råteskadede konstruksjoner må skiftes ut. Ved utbedring anbefales det å bygge kasse ut over vegg.

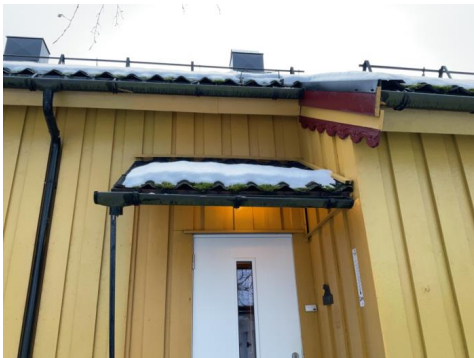
Lekkasje i takkonstruksjon over tilbygg.

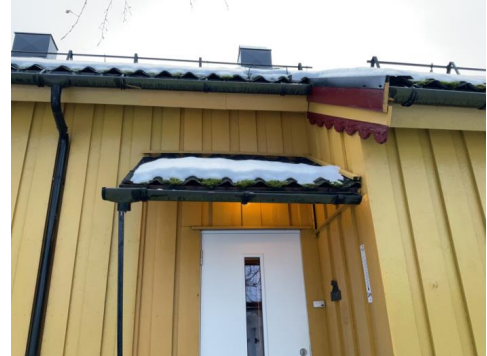
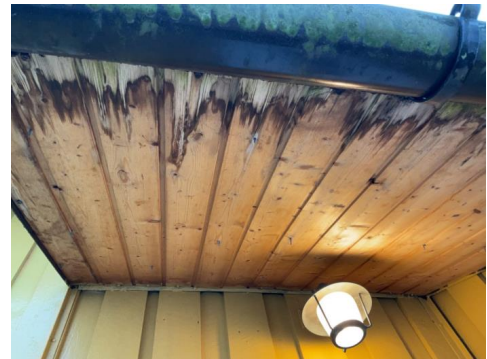
- Det er påvist fukt/råteskader i takkonstruksjonen.
- Det er begrenset/dårlig ventilering av takkonstruksjonen.

Kledning på undersiden er fuktskadet.

- Råteskadede konstruksjoner må skiftes ut.
- Lufting/ventilering bør forbedres.

Nærmere undersøkelser av takkonstruksjonen må utføres når det blir fritt for snø på taket.  
Bytte av fuktskadet panel.

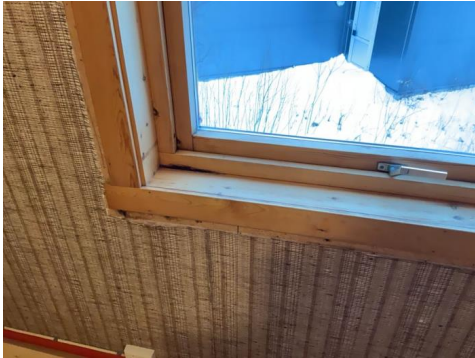
Fuktskade i karm på vindu i loftetasje

- Det må påregnes noe vedlikehold og at enkelte vinduer må skiftes ut.
- Kondensering på enkelte glass har medført fuktskader i treverk som kan medføre utskiftningsbehov av enkelte vinduer.

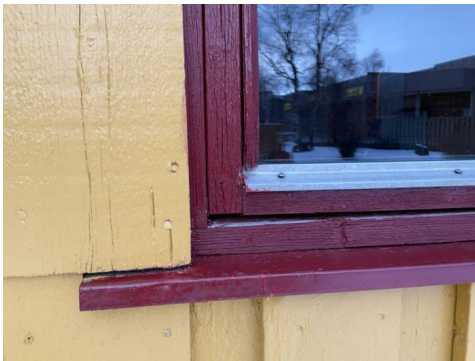
Sprekker i utvendig vinduskarm

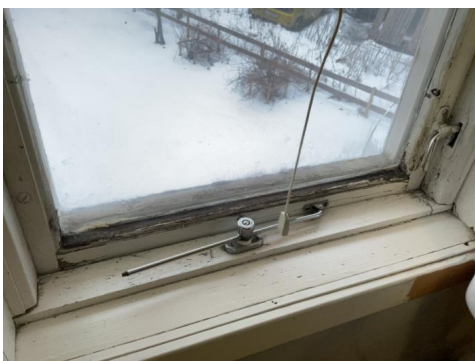
- Det er påvist vinduer med fukt/råteskader.
- Vinduet har råteskader og glassrute er sprukket.

- Vinduer med råteskader må erstattes med nye.

Vindu må byttes ut med nytt vindu.

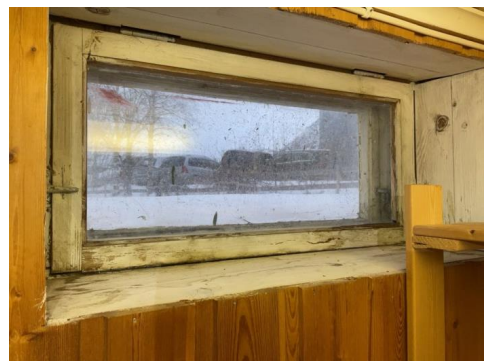
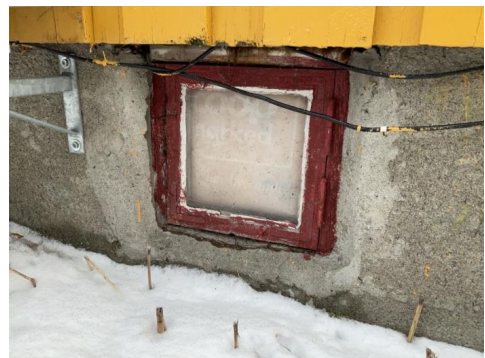
- Det er påvist vinduer med fukt/råteskader.
- Det er påvist tegn på innvendig kondensering av enkelte vindusglass.
- Det er påvist noen glassruter som er punktert eller sprukne.
- Det er påvist at enkelte vinduer er vanskelig å åpne/lukke.
- Karmene i vinduer er slitte og det er sprekker i trevirket.

- Det må påregnes noe vedlikehold og at enkelte vinduer må skiftes ut.

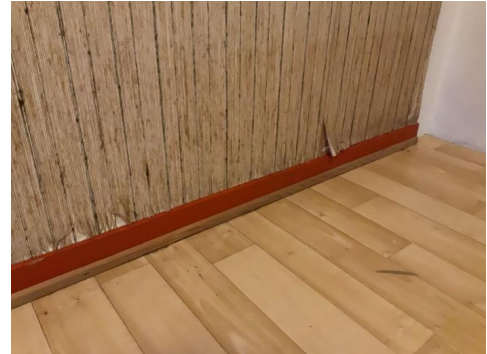
Skade på strie på soverom i loftetasjen.

På et soverom i loftetasjen er det skader på strie nede på vegg.

- Overflater må utbedres eller skiftes.

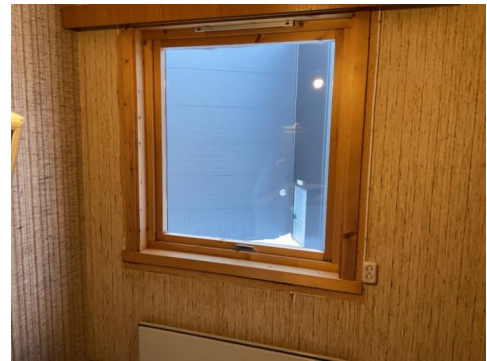
Manglende renovering av vegger etter vindusbytte.

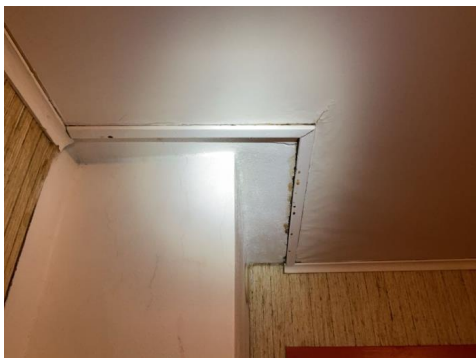
Rennemerker etter sotvann i himling i loftetasje.

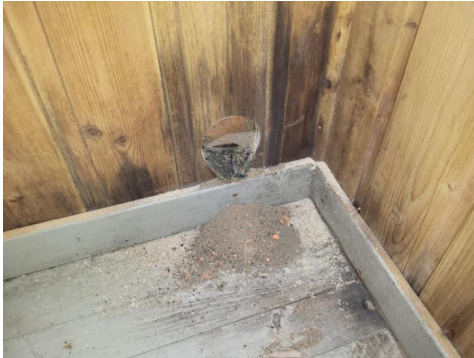
- Det er gjennom hulltaking påvist høyt fuktnivå inne i trekonstruksjonen i hulltakingen, men ikke påvist fuktskader i dette området. Høy luftfuktighet kan over tid føre til muggvekst eller sverting av materialer. Samtidig kan materialer og konstruksjoner bli ødelagt.
- Det er gjennom målinger påvist høyt fuktnivå i trevegger i underetg./kjeller, det er derfor ikke foretatt hulltaking
- Det er konstatert høyt fuktnivå og synlig skade i vegg.

Hulltaking er foretatt i en Bod. Fuktkvotemåling (vekt%) i konstruksjonen ble målt til 20 vektprosent.

Hullboring i fuktskadet vegg. Løs masse kom ut av veggen.

- Ytterligere undersøkelser må foretas for å få kartlagt tilstanden og omfanget på eventuelle skader.

Utførede kjellervegger er å regne som en risikokonstruksjon med tanke på kondensering med fare for sopp og råteskader. Tiltak for å sikre denne konstruksjonen bedre er å isolere kjellervegger på utsiden med påfølgende fuktsikring.

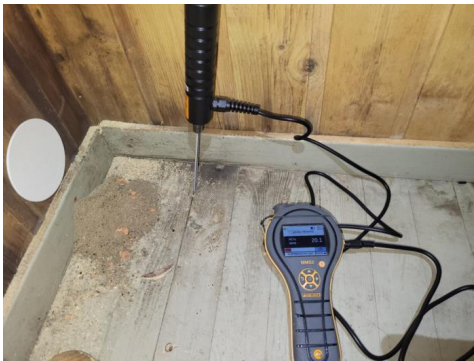
Det ble fuktmålt i gulv med pigger på samme plass. Også her ble det påvist forhøyede fuktverier på ca. 20 vektprosent.

Vektprosent i treverk skal ikke overgå ca. 17%. Ved høyere fuktverdier i treverk kan det utvikles det mugg, fukt og råteskader.

Fuktmåling i gulv med pigger og påviste forhøvede fuktverdier.

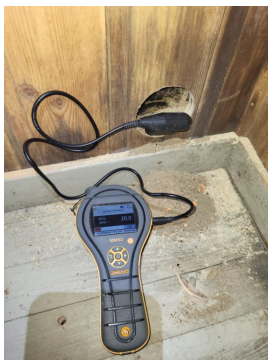
Det er konstatert høyt fuktnivå og synlig skade i vegg.

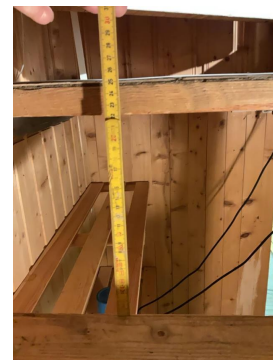
Stor åpning mellom trinn. Her kan det skje ulykker med barn.

- Rekkverk må monteres for å lukke avviket.
- Åpninger er såpass store at det ut ifra sikkerhetsmessige forhold anbefales å lage mindre åpninger.

Det anbefales oppbygging av ny trapp med godkjent rekkverk.

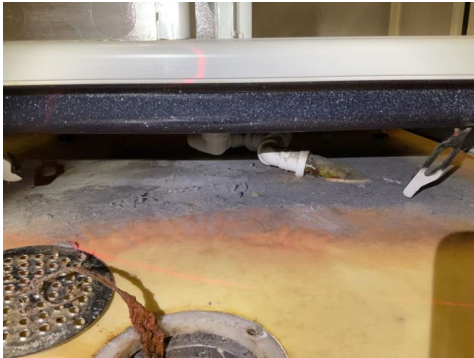
Urent belegg under kabinett.

Belegget bør påberegnes utbyttet da det er av eldre modell.  
Belegget under dusjkabinettet er ikke rengjort på lang tid, støv er grodd fast i belegget.

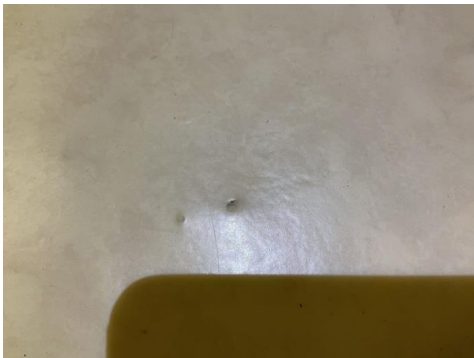
Hull i belegg.

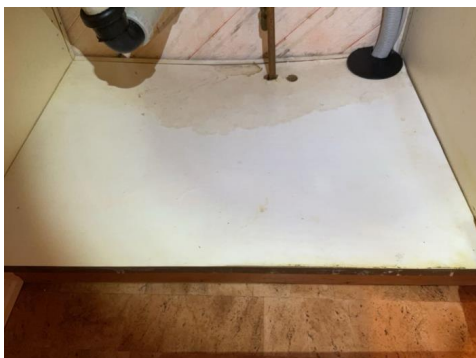
Bunnplate i kjøkkenbenk er vannskadet. Det ble fuktmålt uten å påvise forhøyede fuktverdier, vannskader er gamle.

Vannskader i bunnplate.

Bytte av bunnplate under vask i kjøkkenskap.

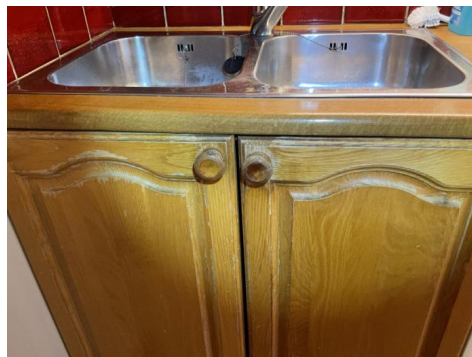
Slitasje på skapdører.
