**Meieriskogen - 1/2 Part av  
tomannsbolig - Garasje - Sentralt -  
Gåavstand til det meste**

# Tilstandsrapport

Befaringsdato: 24.01.2024

Rapportdato: 26.01.2024

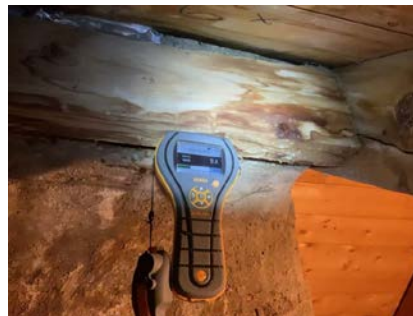
Fuktmåling i tak ved pipe. Ingen unormale verdier.

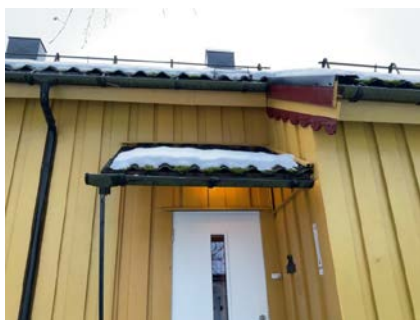
Påvist lekkasje og fuktskade i takkonstruksjon mot sør.

Lekkasje i takkonstruksjon over tilbygg.

Råteskadede konstruksjoner må skiftes ut. Ved utbedring anbefales det å bygge kasse ut over vegg. Om mulig, kontroll av takkonstruksjon som er gjenbygget mot nord. Isoleringen er iht. til byggeårets krav, men holder ikke dagens krav til isolering. Etablere bedre luftig ut over raft og gjennom gavlvegger. Etterisolering av loftskillet anbefales. Kostnadsestimat: 10 000 - 50 000

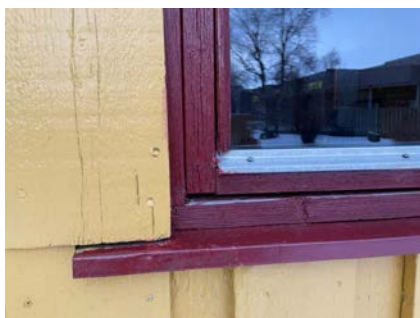
Sprekker i utvendig vinduskarm

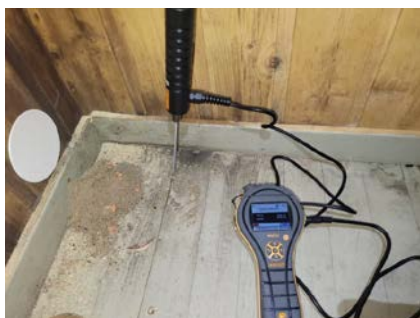
Fuktmåling i gulv med pigger og påviste forhøyede fuktverdier.
