Meieriskogen 7B, 8657 MOSJØEN

**Meieriskogen - 1/2 Part av  
tomannsbolig - Garasje - Sentralt -  
Gåavstand til det meste**

# Tilstandsrapport

Befaringsdato: 24.01.2024

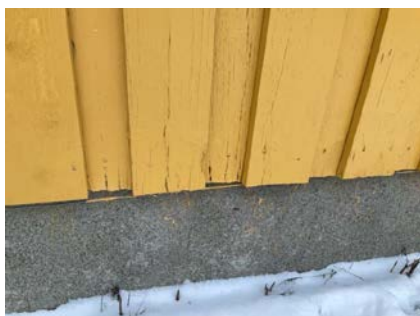
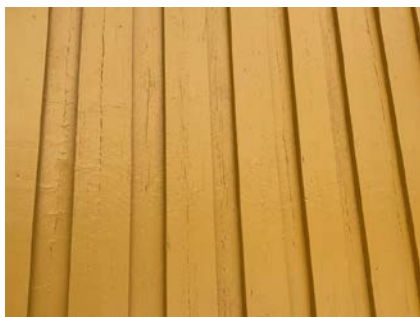
Sprekker i kledning.

- Lokal utbedring/utskiftning bør utføres.

Lokal utskifting av kledning, overflatebehandling av utvendig kledning. Musebånd må monteres der det mangler.

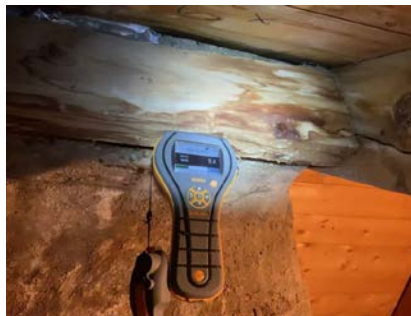
Fuktmåling i tak ved pipe. Ingen unormale verdier.

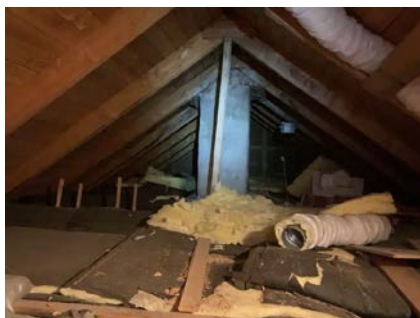
Takkonstruksjon mot nabo uten brannvegg på kaldloft.

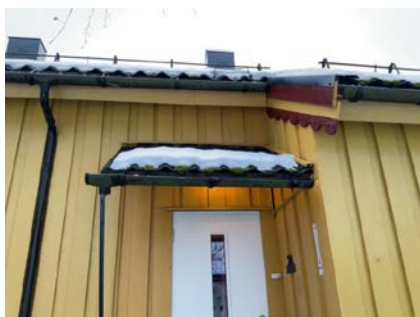
Påvist lekkasje og fuktskade i takkonstruksjon mot sør.

Lekkasje i takkonstruksjon over tilbygg.

Etterisolering av loftskillet anbefales.

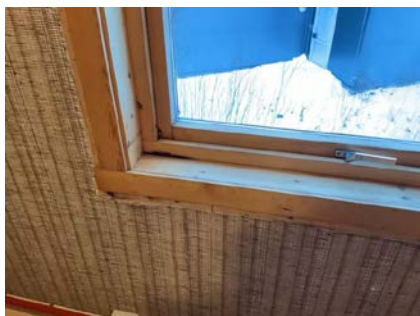
Fuktskade i karm på vindu i loftetasje

- Det må påregnes noe vedlikehold og at enkelte vinduer må skiftes ut.
- Kondensering på enkelte glass har medført fuktskader i treverk som kan medføre utskiftningsbehov av enkelte vinduer.

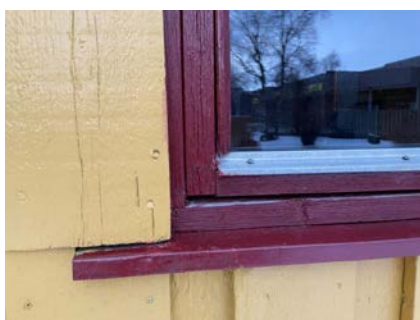
Sprekker i utvendig vinduskarm

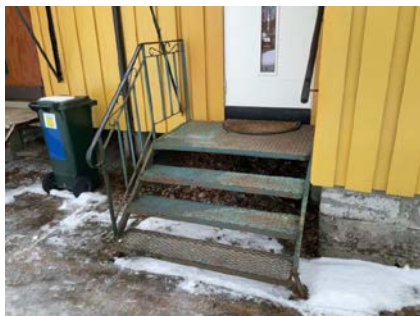
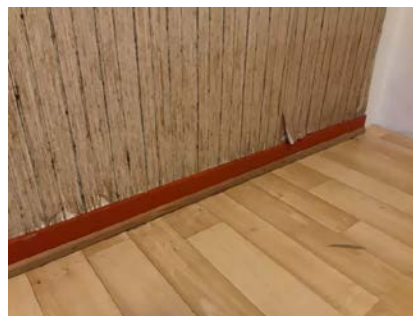
Skade på strie på soverom i loftetasjen.

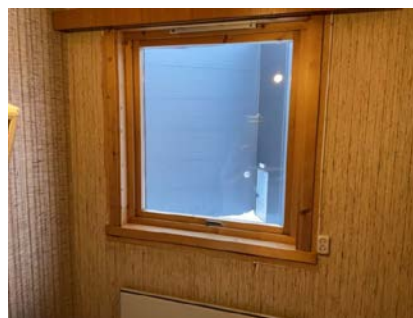
Manglende renovering av vegger etter vindusbytte.

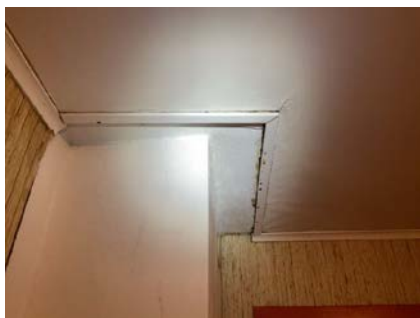
Rennemerker etter sotvann i himling i loftetasje.

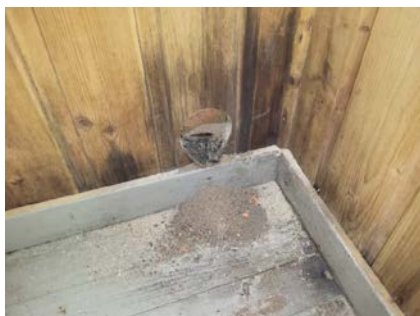
Hullboring i fuktskadet vegg. Løs masse kom ut av veggen.

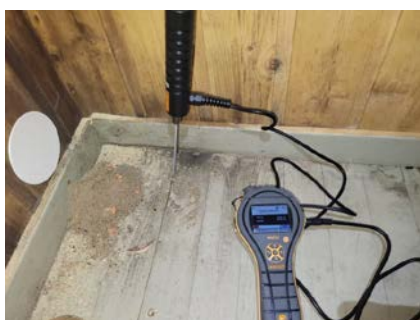
Fuktmåling i gulv med pigger og påviste forhøyede fuktverdier.

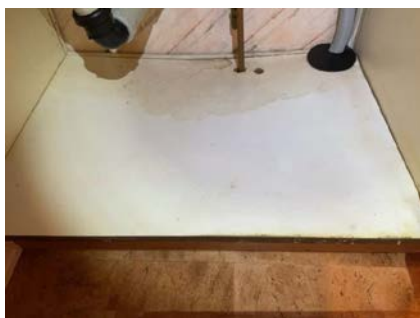
Vannskader i bunnplate.

Bytte av bunnplate under vask i kjøkkenskap.

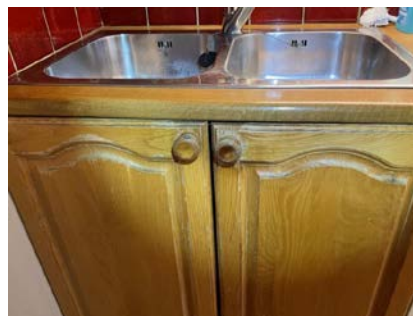
Slitasje på skapdører.
