# Tilstandsrapport

Boligbygg med flere boenheter

Elgtråkket 5 B, 2014 BLYSTADLIA

Befaringsdato: 15.05.2025

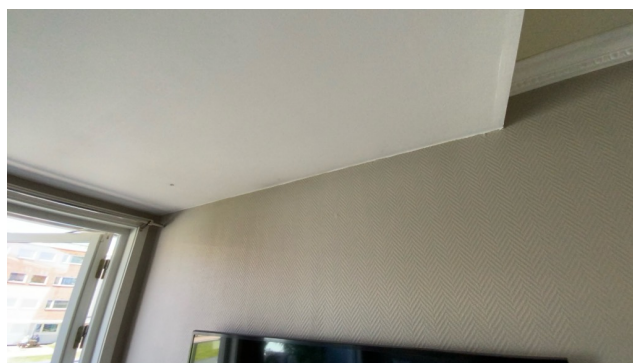
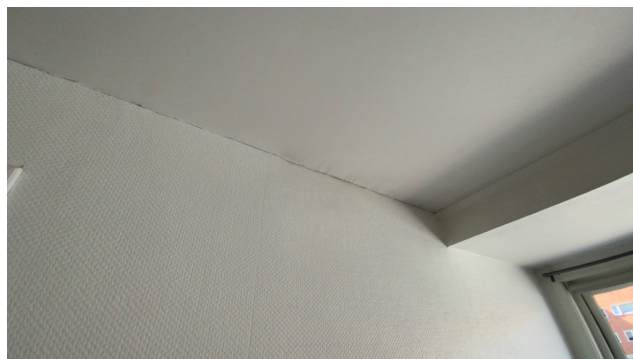
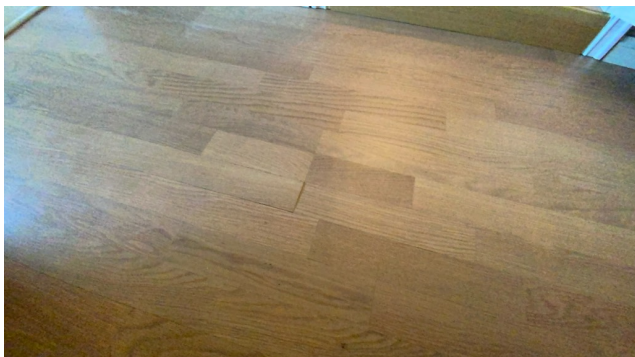
Stedvis synlig heksesot på vegg og innvendige takoverflater samt avvik på parkett. Stedvis løse parkettlameller.

Synlige avvik på overflater.

Stedvis oppussing av overflater og kommende vedlikehold på sikt kan ikke utelukkes.

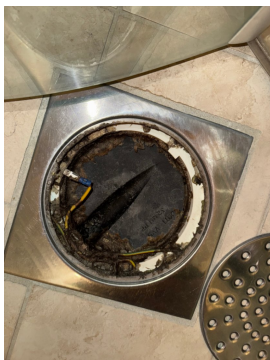
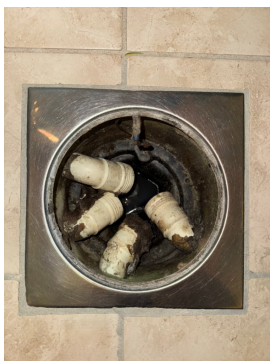
- Det er påvist at høydeforskjell fra topp slukrist til gulv/synlig topp membran ved dørterskel er mindre enn 25 mm.
- Det er påvist at noen fliser har bom (hulrom under).
- Det er påvist avvik i fallforhold til sluk i forhold til krav i forskrift på byggetidspunktet.

- Til tross for avviket i fall/høydeforskjell til sluk, vil gulvet fortsatt kunne lede vann mot sluket, men med redusert effektivitet. Dette kan potensielt øke risikoen for vannansamling i enkelte områder av badet.
- Selv om bom eller hull lyd ikke alltid er et umiddelbart problem, bør det overvåkes nøye for eventuell utvikling i sprekker i flisfuger e.l., oppstår dette må en foreta tiltak for å begrense utviklingen.
- Et bad med manglende/ redusert fall til sluk blir mindre funksjonelt og sikkert for brukeren. Dette kan medføre stående vann på gulvet, vann som ikke ledes effektivt til sluket, økt risiko for at vann renner ut av rommet og redusert sklisikkerhet på gulvet.

Kontroll av sluk.

- Overvåk tilstanden jevnlig. For å få tilstandsgrad 0 eller 1 må tettesjiktet skiftes ut, men tidspunktet for når dette er nødvendig er vanskelig å si noe om.
- Det er viktig å merke seg at levetiden til en membran varierer basert på kvalitet, installasjon og bruk. Eldre membraner kan bli sprø og sprekke opp, noe som fører til at de mister sin vanntettende funksjon. Dette kan resultere i vannlekkasjer gjennom vegger og gulv og fuktskader.
- Det bør vurderes om lokal utbedring er mulig.
- Overvåk tilstanden jevnlig. For å få tilstandsgrad 0 eller 1 må slukløsningen skiftes ut og sannsynligvis må også membransjiktet skiftes/utbedres. Det er imidlertid vanskelig å si noe om tidspunktet for når dette er nødvendig.

Oppsett av dusjkabinett er et anbefalt tiltak.

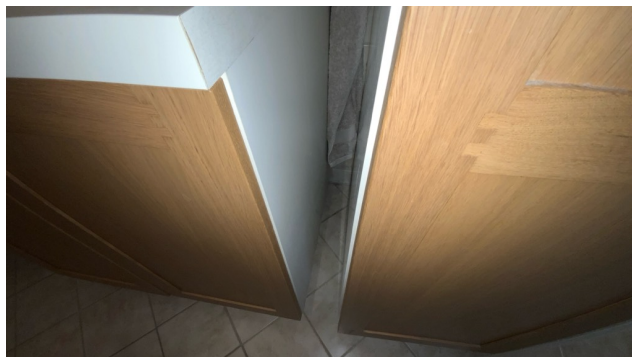
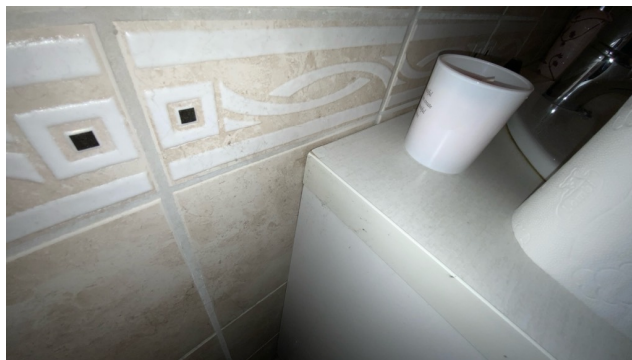
- Det er påvist skader på innredning.

Mindre skader på innredning.

- Lokal utbedring må utføres.

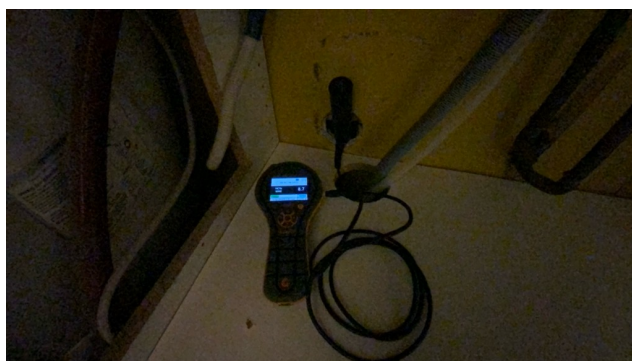
Hulltaking er foretatt uten å påvise unormale forhold. Hulltaking er foretatt ved/i Kjøkken.

Utført hulltaking.

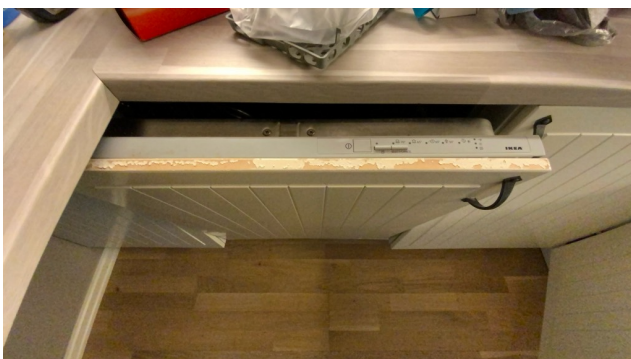
Synlig avvik på topp av front på integrert oppvaskmaskin.

- Det er påvist skader på overflater/kjøkkeninnredning utover normal slitasje/grad.

Synlig slitasje.

- Det må påregnes lokal utbedring/utskifting.

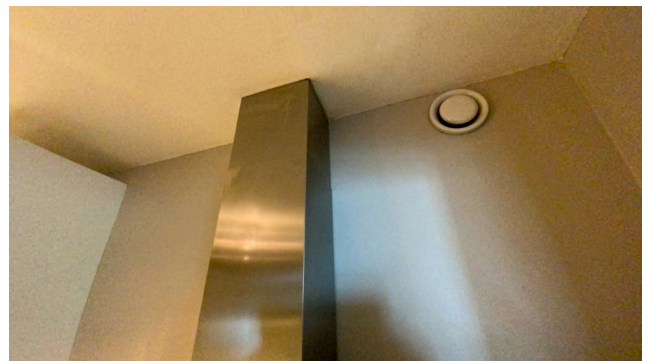
Åpning i topp av kanal bør opparbeides for tilfredsstillende luftgjennomstrømning.

- Om mulig bør det etableres mekanisk/forsert avtrekk ut fra kokesonen.

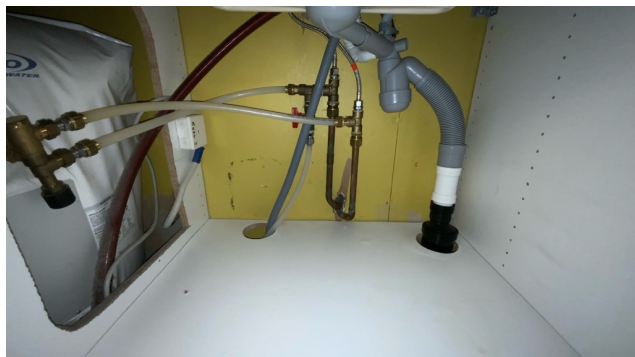
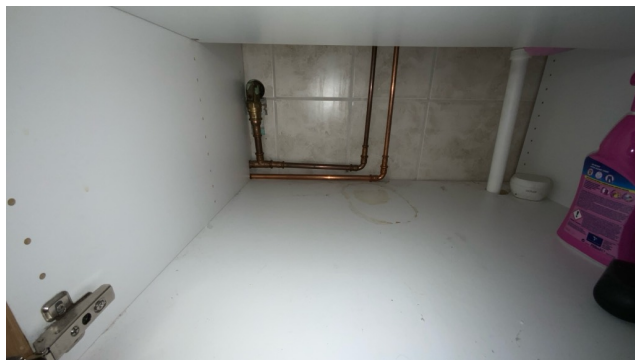
- I forbindelse med oppgradering av våtrom vil det være naturlig med utskifting av rør.
- Det er ikke behov for utbedringstiltak siden anlegget fungerer i dag, men ut ifra alder kan skader plutselig oppstå på eldre anlegg.

Besiktigelse av røropplegg.

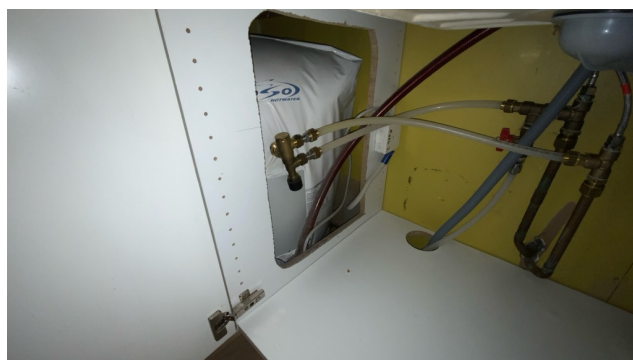
Besiktigelse av bereder.

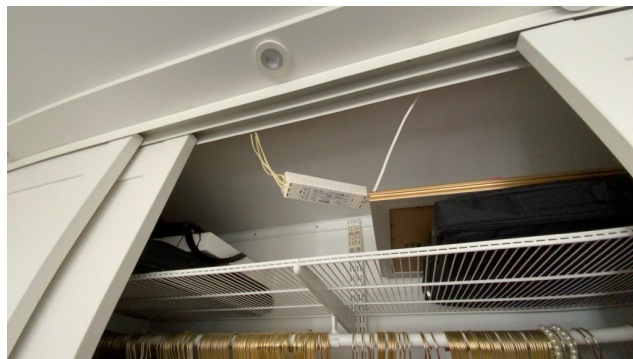
Transformator i garderobeskap bør ytterligere festes.

**Ja** Da det ikke foreligger samsvarserklæring samt svar på kontrollspørsmål og alder over 20 år oppfordres det til å utføre en el-kontroll på boligen for faktisk tilstand. Utbedringer av evt. underliggende avvik og mangler tilfaller ny eier.
