# Tilstandsrapport

Boligbygg med flere boenheter

Snølia 5, 1470 LØRENSKOG

Befaringsdato: 28.03.2026

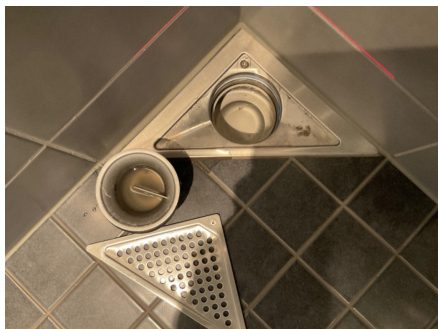
Det er stålsluk og ukjent tettesjikt/membran. Det er synlig membran i slukets klemring. Dette virker å være en duk, men kan også være en mansjett.

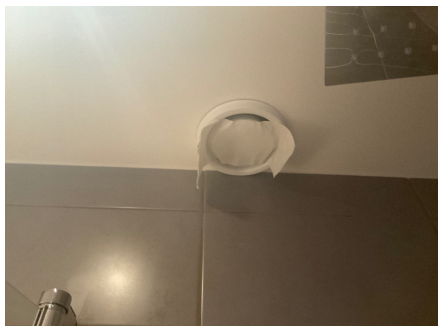
Badet er nyere og det foreligger garanti. Ingen tegn til unormal fuktighet på befaringsdagen, basert på visuelle betraktninger.

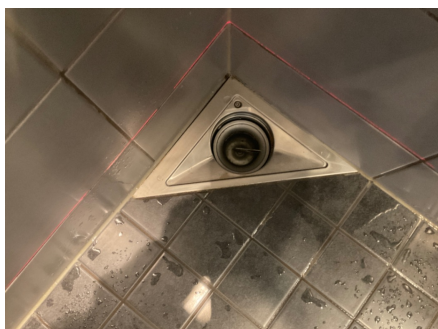
Det er stålsluk og ukjent tettesjikt/membran. Det er synlig membran i slukets klemring. Dette virker å være en duk, men kan også være en mansjett.

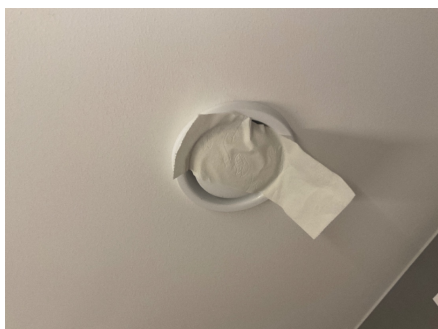
Badet er nyere og det foreligger garanti. Ingen tegn til unormal fuktighet på befaringsdagen, basert på visuelle betraktninger.

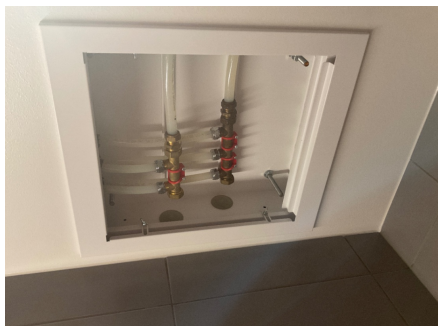
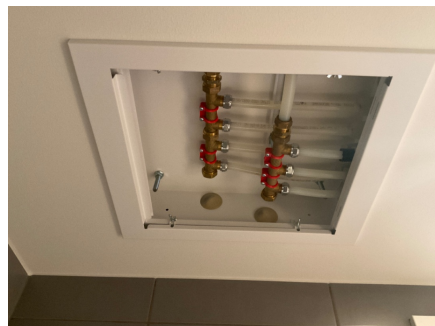
- Rørkurser på rør-i-rør system bør merkes.

Ved eventuelt utbedringer, skifte eller annet vedlikeholdsarbeid på røranlegget, vil det bli unødvendig mye jobb med søk når kursene ikke er merket med lengde og hvor de leder vann.
