# Osensjøen vest 44 2428 SØRE OSEN

## Tilstandsrapport Eierskifte

Boligtype: Enebolig

Byggeår: 1957

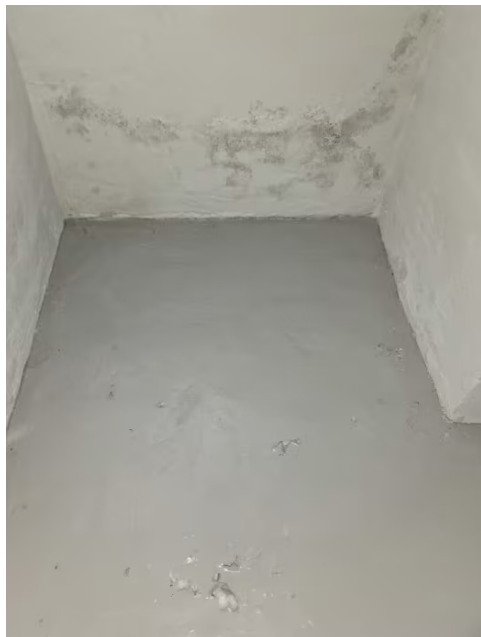
Bilde viser saltutslag på kjellervegg.

Det vurderes at det ikke er etablert grunnmursplast og det registreres salt/kalkutslag på innvendig grunnmursflater, det ble i tillegg målt forhøyet fuktighet i utlektet kjellervegg. Terrengtet rundt bygget har stedvis fall mot grunnmuren og vann fra yttertaket er ikke ledet vekk fra bygningen/grunnmuren i tilstrekkelig grad. Forholdet kan føre til økt fuktbelastning på grunnmuren og drens-systemet, og bør utbedres.

Basert på alle ovennevnt avvik anbefales det å etablere ny drenering rundt boligen.

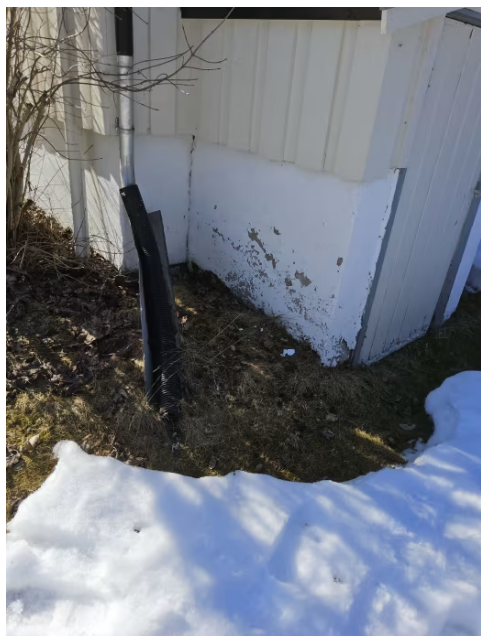
Bilde viser mangelfull bortledning av takvann.

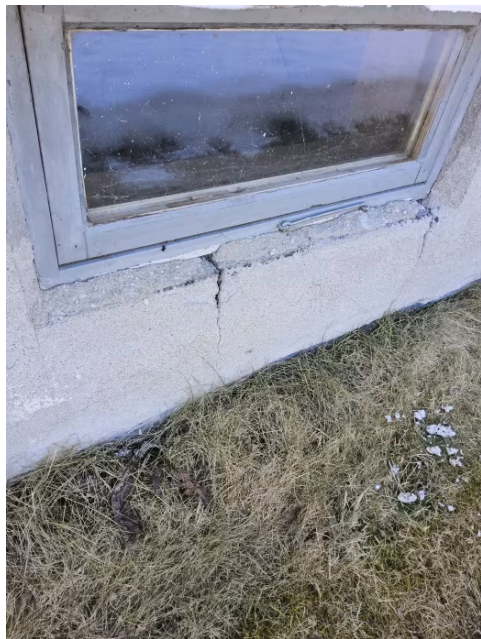
Bilde viser riss/sprekke i grunnmur.

| Grunnmuren har skader/sprekker. | |

| Det anbefales å foreta en gjenpussing av sprekker i grunnmur, slik at forholdet kan observeres over tid, med tanke på om dette er under utvikling eller er stabilt. | |

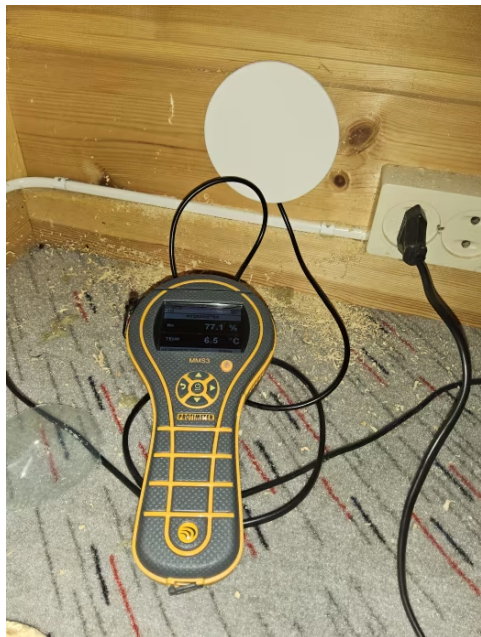
Bilde viser fuktmåling i utlektet kjellervegg.

| Det er foretatt hulltaking i nedre del av vegg i innredet del av kjeller. Ved måling av relativ fuktighet i hulrom ved hulltaking, måles et fuktinnhold som er over faregrensen for utvikling av skader. Relativ luftfuktighet ble målt til 77,1 % ved 6,5 celsius. | |
| Hulltaking i forbindelse med fuktmåling viser at konstruksjonen har en oppbygging som vurderes til å være en risikokonstruksjon. Det observeres innvendig dampsperre i veggkonstruksjonen, noe som erfaringsmessig er forbundet med forhøyet risiko for fuktproblematikk (innvendig dampsperre hindrer uttørking). | |

| Det påviste fuktnivå gir grunn til å overvåke konstruksjonen for å se utvikling over tid, og eventuelt foreta tiltak for å unngå fuktskader. | |

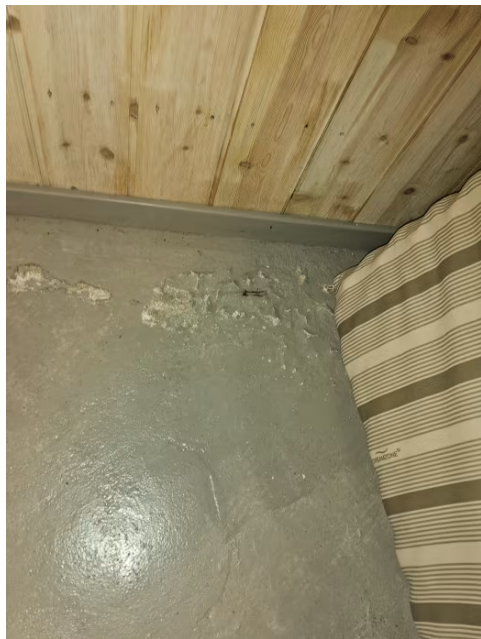
| Det ble registrert salt/kalkutslag på synlige murflater i grovkjeller. Forholdet indikerer fuktvandring i konstruksjonen, og er et resultat av sviktende drenering. | |

Bilde viser saltutslag på gulvflate i kjeller.

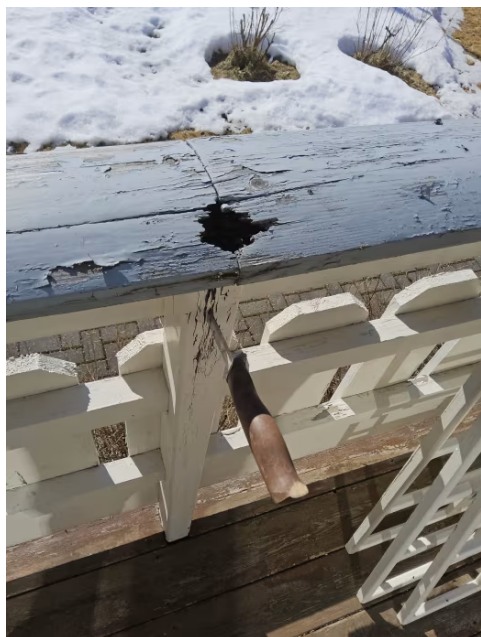
Bilde viser råteskadet rekkverk.

| Konstruksjonen har råteskader og behov for umiddelbare tiltak. | |

| Råteskadet trevirke må skiftes. | |
| For å lukke avviket må høyden på rekkverket heves til dagens krav på 100 cm. | |

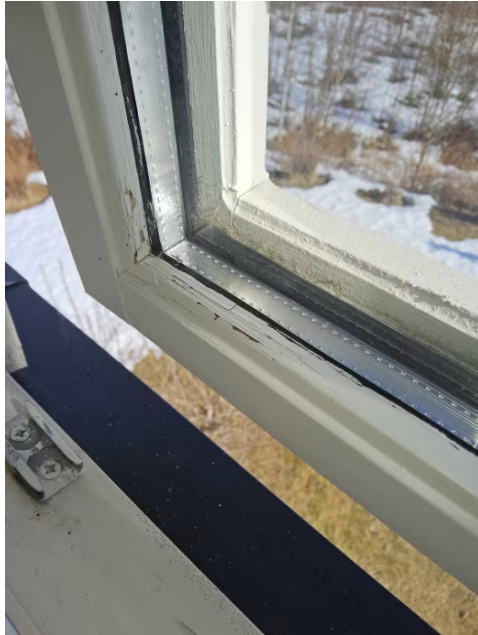
Bilde viser fuktskadet vindu.

Det registreres symptomer på fuktproblematikk på karm i flere rom. Forholdet kan indikere redusert ventilering av boligen.

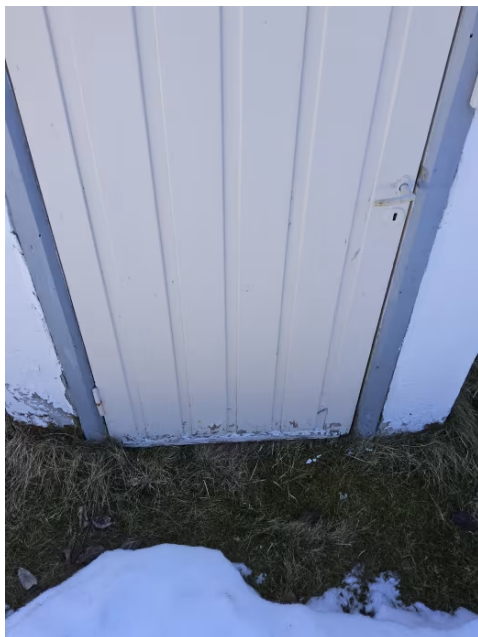
Bilde viser dør til kjeller med høy slitasjegrad.

Dører til kjeller har høy slitasjegrad og skader.

Dører til kjeller bør skiftes ut.

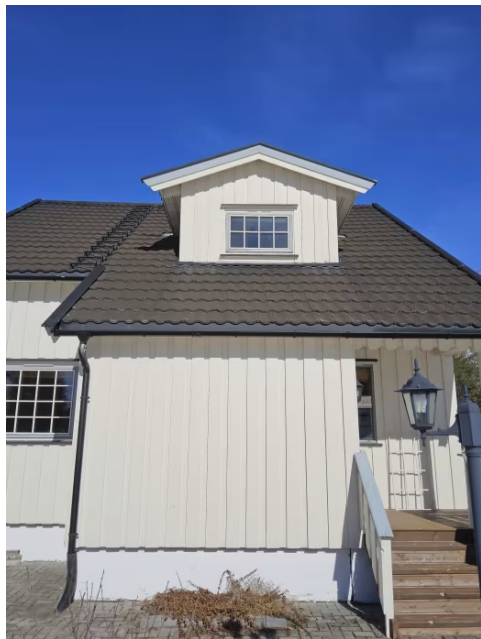
Bilde viser yttervegg mot sør.

| Det registreres stedvis råteskader i trekledning. Det er ikke mulig å kontrollere lufting mellom kledning og veggkonstruksjon. Det er ikke montert musesperre bak trekledning. Forholdet kan medføre at gnagere kommer seg inn i boligen. | |

| Materialer med råteskader bør skiftes ut. Det bør gjennomføres videre undersøkelser av yttervegger for å kartlegge eksakt tilstand, og hvilke tiltak som vil være nødvendig. | |

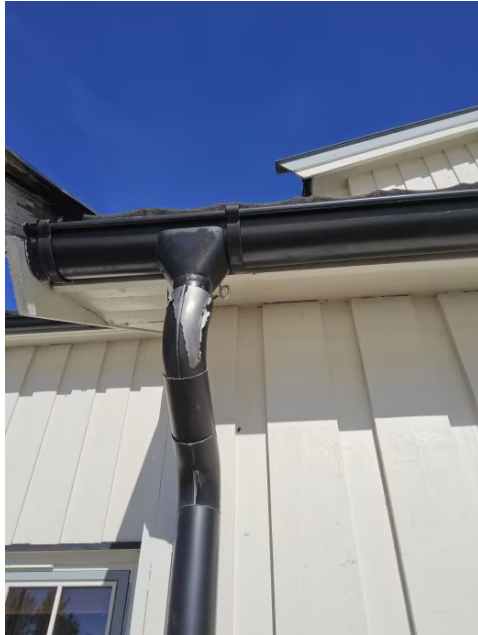
Bilde viser avflassing på taknedløp.

| Utbedring av skader bør påregnes. | |

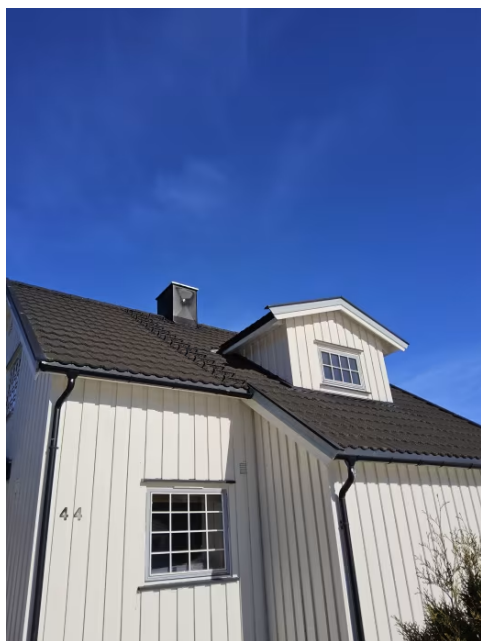
Bilde viser manglende bruk av snøfanger.

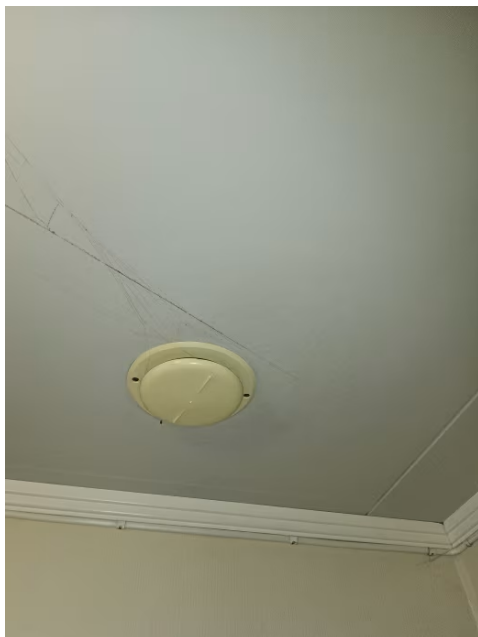
Det registreres fuktmerker rundt avtrekksventil i himling. Forholdet kan indikere kondensproblematikk på avtrekkskanal.

Bilde viser fuktmerker rundt avtrekksventil.

Det bør gjennomføres ytterligere undersøkelser for å kartlegge eksakt tilstand.

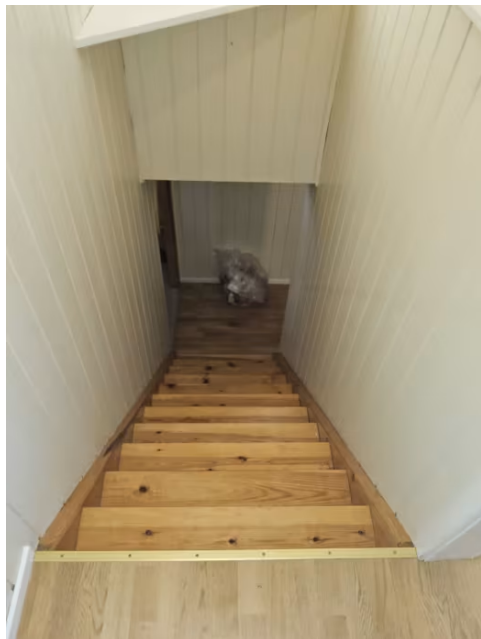
Bilde viser trapp uten rekkverk.

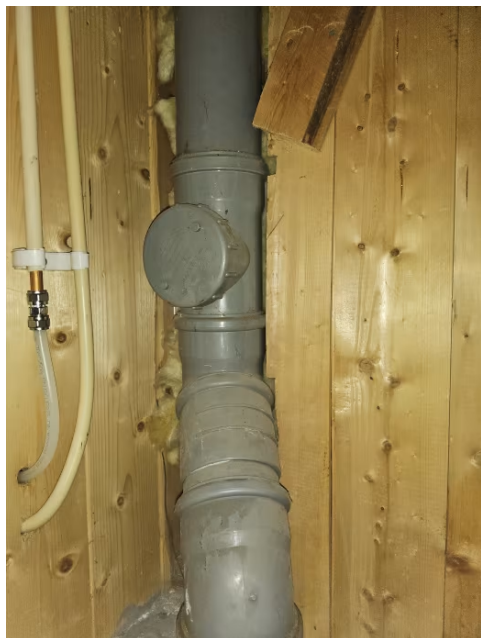
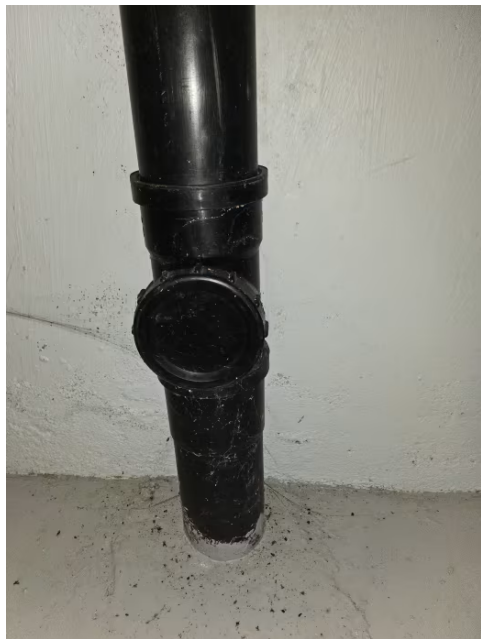
Innvendige avløpsrør fra byggeår har nådd en høy alder og gir økt risiko for skader i tiden som kommer.

Ved eventuelle oppgraderinger av våtrom/kjøkken vil det være hensiktsmessig å skifte avløpsrør. Tiltak kan bli nødvendig. Forholdet bør holdes under oppsikt.

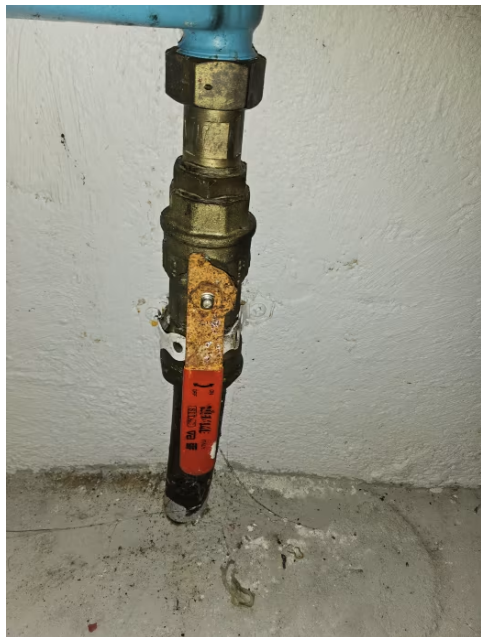
Vannrør er fra byggeåret, og har nådd en alder hvor det vil være økt risiko for lekkasjer. Deler av vannrør er ikke isolert. Dette kan medføre kondensering.

Ytterligere undersøkelser av fagkyndig anbefales.

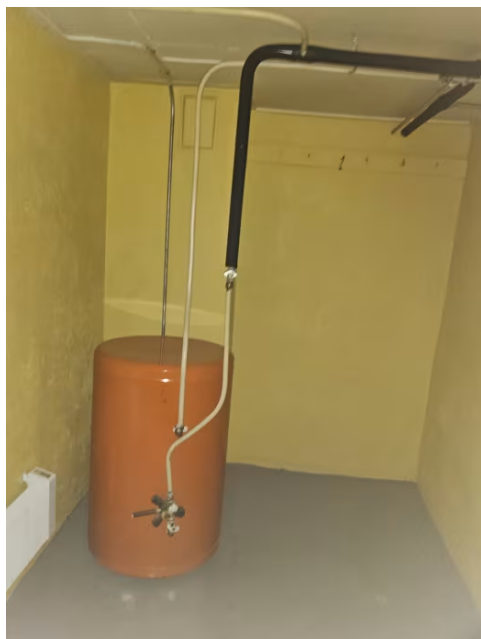
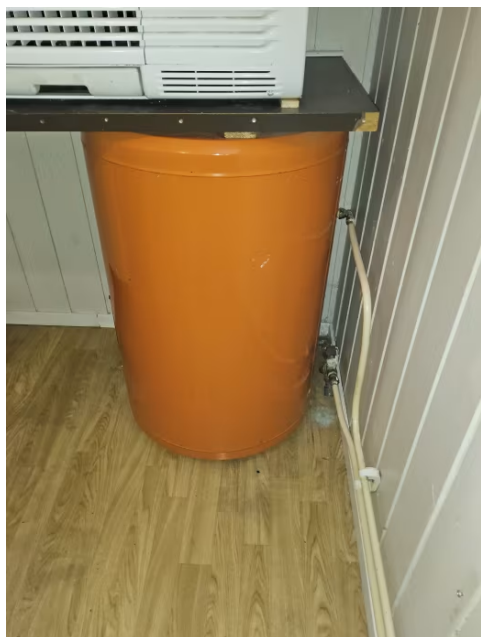
Berederene har passert 20 år og har usikker restlevetid. Det registreres irr på koblinger på berederen, noe som indikerer lekkasje i koblinger.

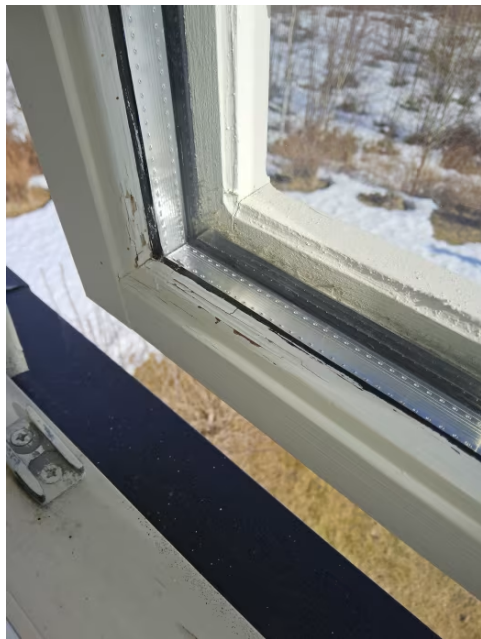
Bilde viser fuktskade på vindu som følge av redusert ventilering av boligen.

Jevnlig ettersyn anbefales slik at tiltak kan iverksettes ved behov.

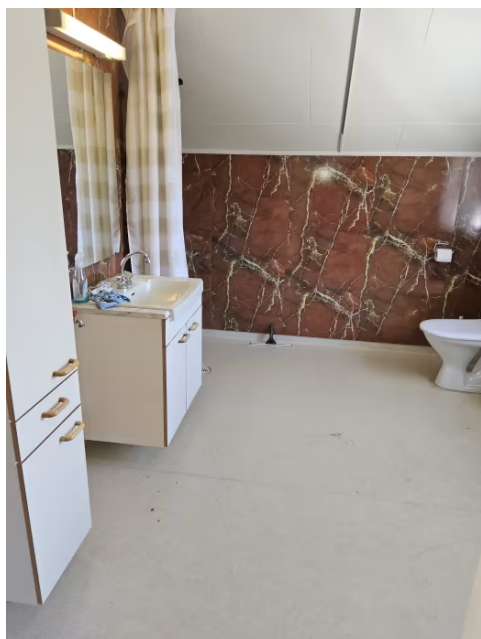
Badet har høy alder, og det registreres råteskader i baderomsplater i dusjsonen. Det er ikke foretatt hulltaking og fuktmåling da fuktskade allerede er påvist i baderomsplate.

**Det er behov for totalrenovering av våtrommet!**

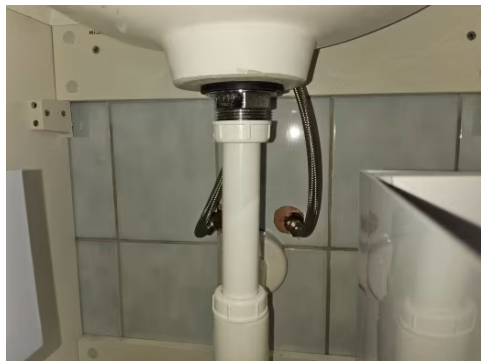
Bilde viser mangelfull tetting av rørgjennomføring.

Det er behov for totalrenovering av våtrommet!

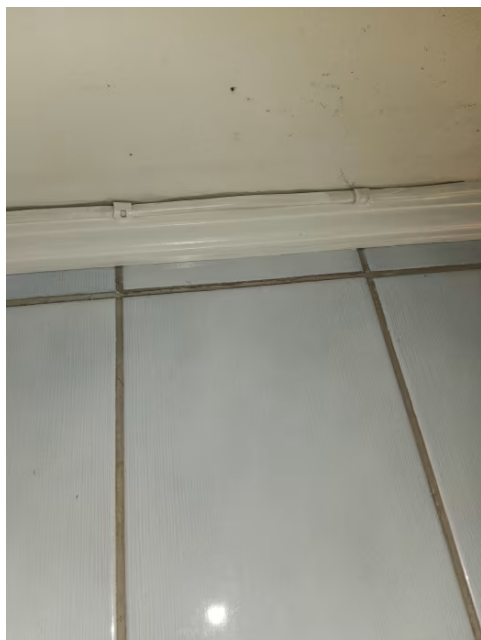
Bilde viser riss og løs flis.

Badet har nådd en høy alder og membraner har passert anbefalt brukstid. Det registreres riss/sprekker i flisfuger noe som kan indikere utettheter i tettesjiktet. Det registreres enkelte løse fliser på vegg. Sluket er ikke undersøkt grunnet plassering av dusjkabinett. Rørgjennomføringer er ikke tilstrekkelig tett, noe som medfører økt fare for fuktinntrenging i konstruksjonen.

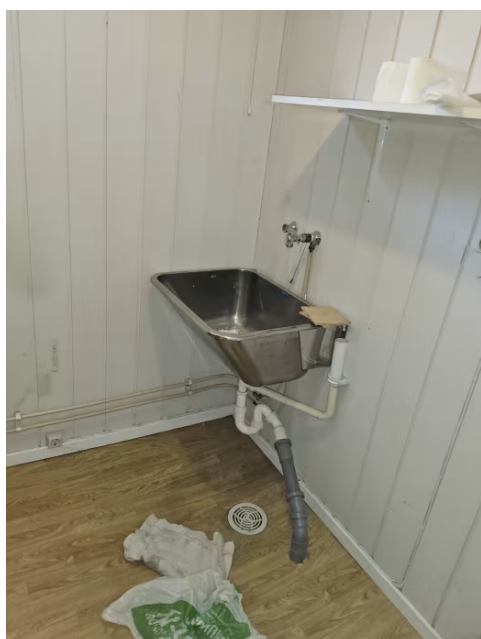
Vaskerommet har nådd en høy alder og har skader i gulvets tettesjikt. Overflater bærer preg av ufagmessig utførelse med den risiko dette innebærer. Det er ikke foretatt hulltaking og fuktmåling da det vurderes at vaskerommet bør oppgraderes før videre bruk.

Det er behov for totalrenovering av våtrommet!

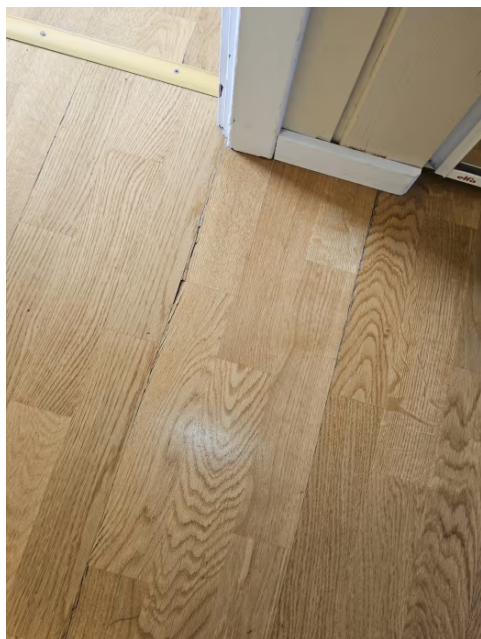
Bilde viser sprekk i gulv.

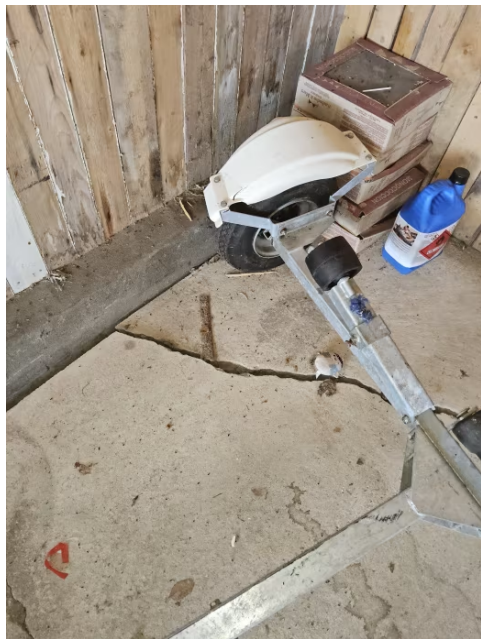
Bilde viser knekt betongplate.

Det er gjort en forenklet vurdering av tilstanden på bygningsdelen. Overordnet forenklet vurdering av tilstanden er at det er relativt høy slitasjegrad. Det registreres sprekker og skader i betongplate på gulv, og ringmur i lettklinkerblokker har synlig skjevheter. Det vurderes at det er setningsskader som er årsaken til skadene. Garasjevegger har synlige skjevheter grunnet setningsskadene.

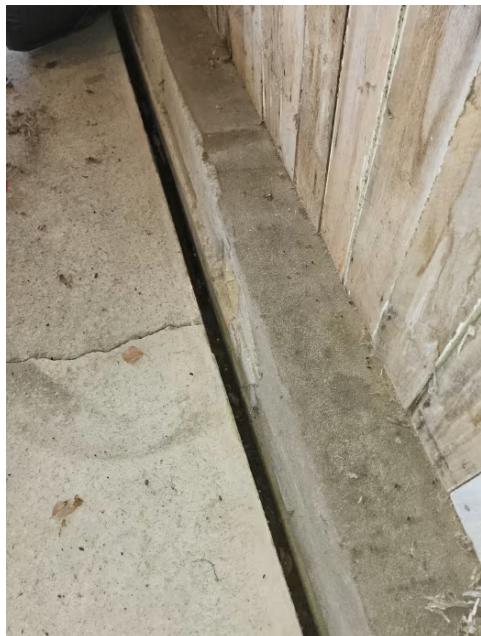
Bilde viser sprekke mellom betongplate og grunnmur etter setningsskade.
