Osensjøen vest 44, 2428 SØRE OSEN

**Svært romslig og innholdsrik  
enebolig med dobbel garasje. 7,1  
mål tomt og flott hage. Fantastiske  
frieområder rett ved!**

## Velkommen til Søre Osen og denne svært romslige og innholdsrike eiendommen i Osensjøen vest 44!

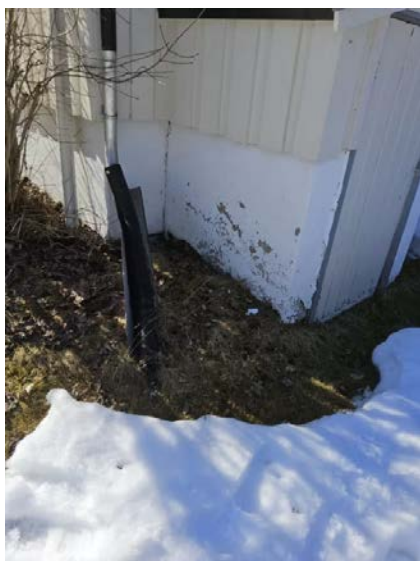
Bilde viser mangelfull bortledning av takvann.

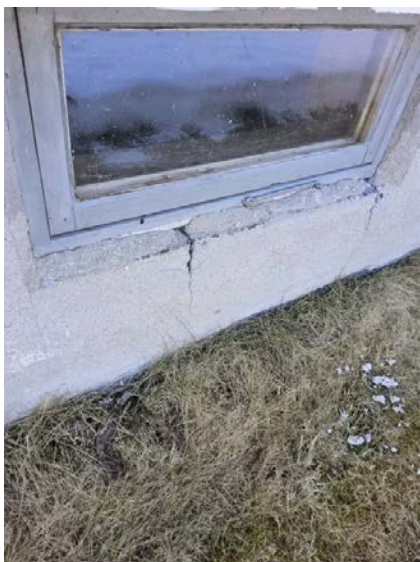
### 6.2 Grunnmur og fundament

Grunnmuren har skader/sprekker.

Bilde viser riss/sprekk i grunnmur.

Det anbefales å foreta en gjenpussing av sprekker i grunnmur, slik at forholdet kan observeres over tid, med tanke på om dette er under utvikling eller er stabilt.

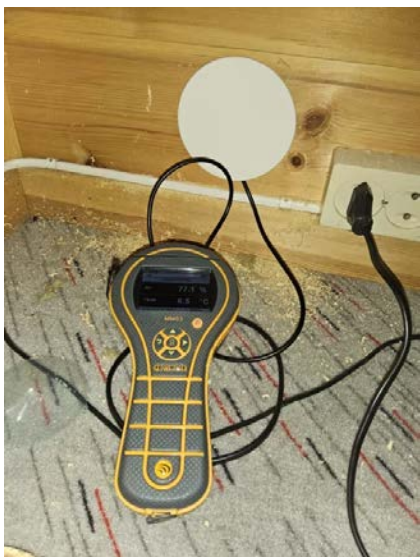
## 6.3 Rom under terreng

Det er foretatt hulltaking i nedre del av vegg i innredet del av kjeller. Ved måling av relativ fuktighet i hulrom ved hulltaking, måles et fuktinnhold som er over faregrensen for utvikling av skader. Relativ luftfuktighet ble målt til 77,1 % ved 6,5 celsius.

Bilde viser fuktmåling i utlekket kjellervegg.

Det påviste fuktnivå gir grunn til å overvåke konstruksjonen for å se utvikling over tid, og eventuelt foreta tiltak for å unngå fuktskader.

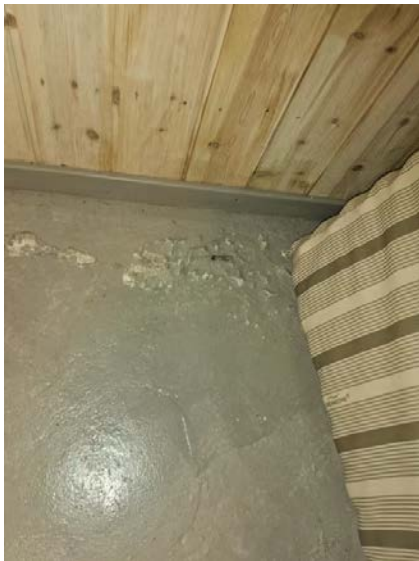
Det vurderes at det ikke er etablert grunnmursplast og det registreres salt/kalkutslag på innvendig grunnmursflater, det ble i tillegg målt forhøyet fuktighet i utlektet kjellervegg. Terrenget rundt bygget har stedvis fall mot grunnmuren og vann fra yttertak er ikke ledet vekk fra bygningen/grunnmuren i tilstrekkelig grad. Forholdet kan føre til økt fuktbelastning på grunnmuren og drens-systemet, og bør utbedres.

Bilde viser saltutslag på gulvflate i kjeller.

Basert på alle ovennevnte avvik anbefales det å etablere ny drenering rundt boligen.

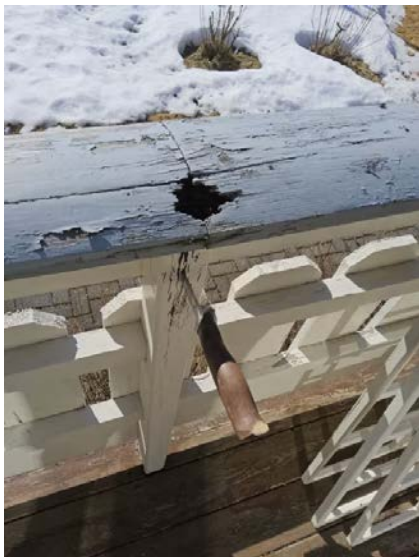
## 6.4 Balkong, terrasse, platting

Konstruksjonen har råteskader og behov for umiddelbare tiltak.

Bilde viser råteskadet rekkverk.

Råteskadet trevirke må skiftes.

For å lukke avviket må høyden på rekkverket heves til dagens krav på 100 cm.

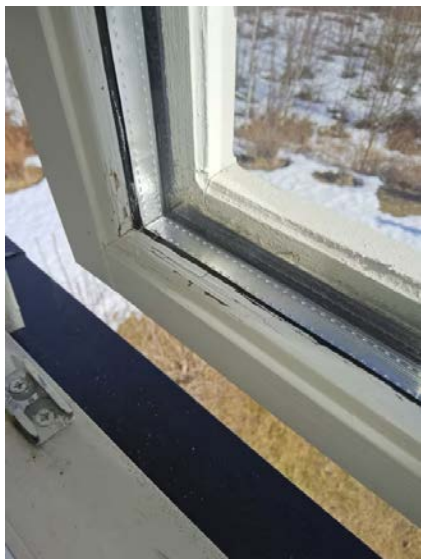
## 6.5 Vinduer og dører

Bilde viser fuktskadedt vindu.

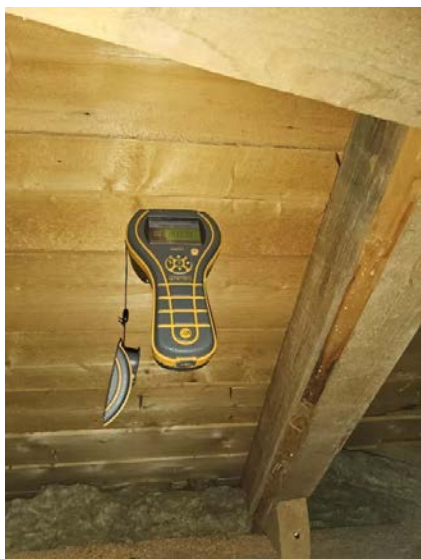
## 6.7 Loft (konstruksjonsoppbygging)

Bilde viser fuktmåling i taktro.

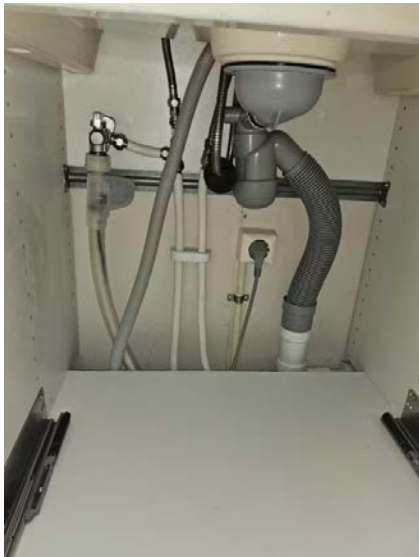
## 6.14 Kjøkken

Bilde viser røropplegg under oppvaskkum på kjøkken.

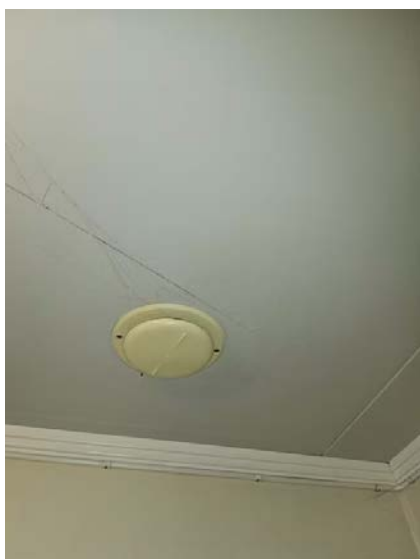
\*Toalettrom: Gulvflater belagt med laminat. Malte tapetserte veggflater. Takplater i himling. Vegghengt servant med ettgreps armatur. Gulvstående toalett. Det registreres fuktmerker rundt avtrekksventil i himling. Forholdet kan indikere kondensproblematikk på avtrekkskanal.

Bilde viser fuktmerker rundt avtrekksventil.

Det bør gjennomføres ytterligere undersøkelser for å kartlegge eksakt tilstand.

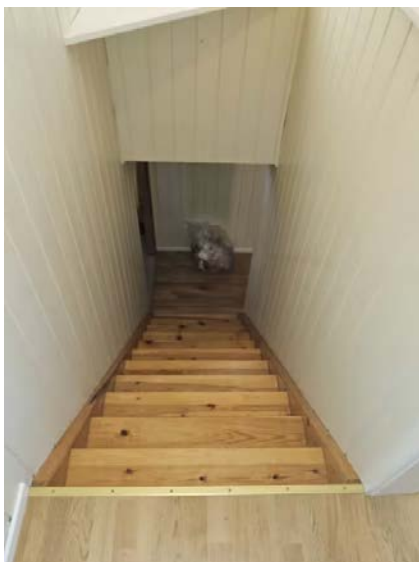
## 6.17 Trapp

Bilde viser trapp uten rekkverk.

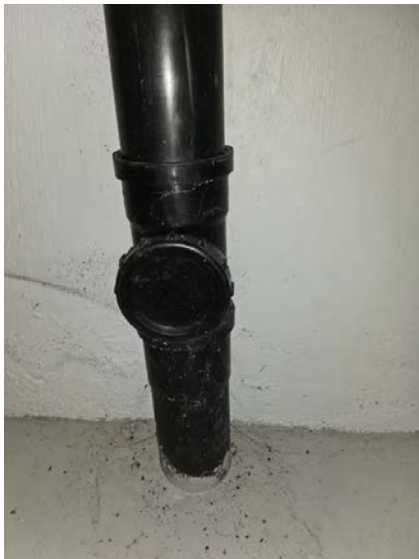
Det er ikke mulig å verifisere om avløpssystemet er luftet over tak eller ikke.

Innvendige avløpsrør fra byggeår har nådd en høy alder og gir økt risiko for skader i tiden som kommer.

Bilde viser stakeluke i kjeller.

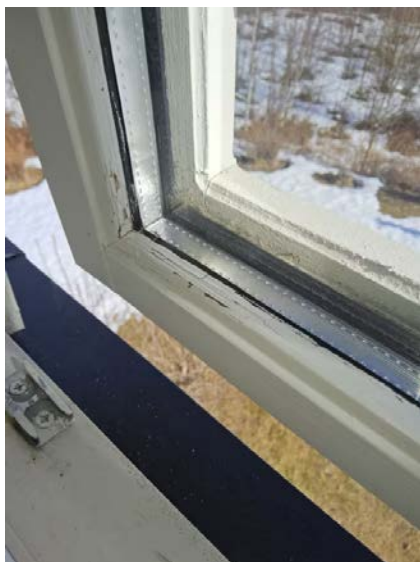
## 6.22 Ventilasjon

Bilde viser fuktskade på vindu som følge av redusert ventilering av boligen.

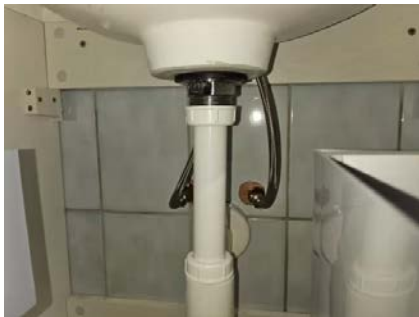
## 6.24 Våtrom: Bad 1.etasje

Badet har nådd en høy alder og membraner har passert anbefalt brukstid. Det registreres riss/sprekker i flisfuger noe som kan indikere utettheter i tettesjiktet. Det registreres enkelte løse fliser på vegg. Sluket er ikke undersøkt grunnet plassering av dusjkabinett. Rørgjennomføringer er ikke tilstrekkelig tettet, noe som medfører økt fare for fuktinntrenging i konstruksjonen.

Bilde viser mangelfull tetting av rørgjennomføring.

Det er behov for totalrenovering av våtrommet!

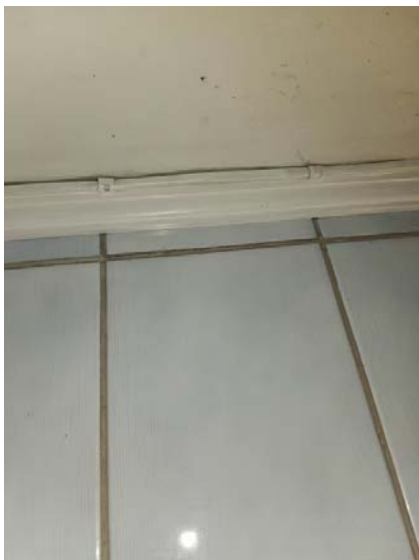
Bilde viser riss og løs flis.

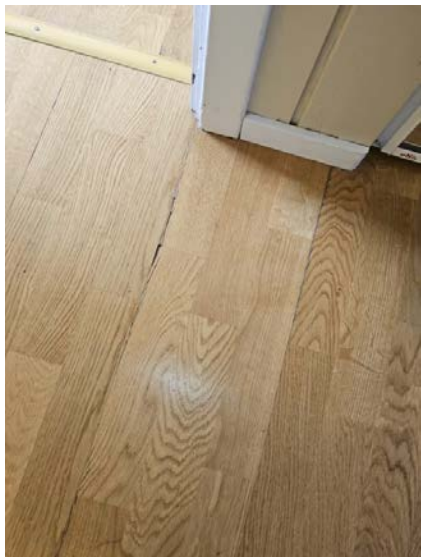
## 6.26 Øvrig: Andre rom

Bilde viser sprekk i gulv.

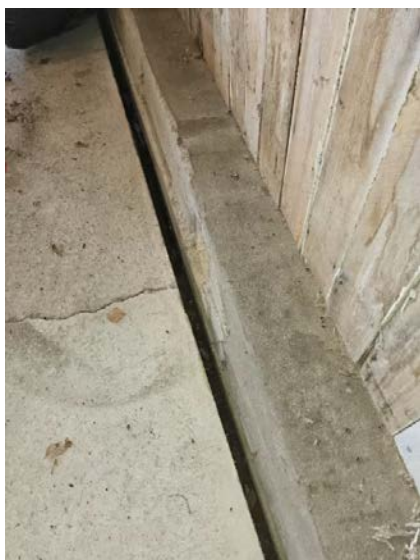
Det er gjort en forenklet vurdering av tilstanden på bygningsdelen. Overordnet forenklet vurdering av tilstanden er at det er relativt høy slitasjegrad. Det registreres sprekker og skader i betongplate på gulv, og ringmur i lettklinkerblokker har synlig skjevheter. Det vurderes at det er setningsskader som er årsaken til skadene. Garasjevegger har synlige skjevheter grunnet setningsskadene.

Bilde viser sprekk mellom betongplate og grunnmur etter setningsskade.
