# Tilstandsrapport

Enebolig

Osebergstien 1, 3117 TØNSBERG

Befaringsdato: 20.05.2025

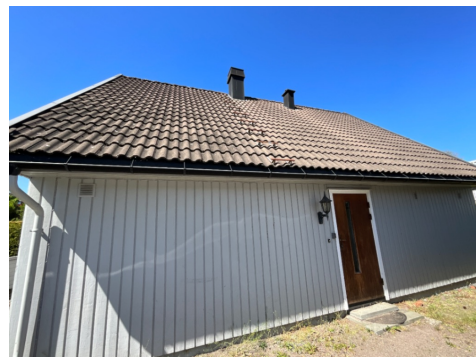
Taktekkingen er av betongtakstein. Taket er besiktiget fra bakkenivå. Siden taket (takkonstruksjon, taktekking og skorstein) kun er observert fra bakkenivå, er vurderingen begrenset av dette. Det er ikke sikkerhetsmessig forsvarlig å bevege seg ut på taket eller observere fra stige. Selv om det ikke er avdekket skader under befaringen, betyr ikke dette at det ikke foreligger skader som en besiktigelse på taket kan avdekke. Vær oppmerksom på denne risikoen. En undersøkelse av taket kan utføres av en fagperson under tilstrekkelige sikkerhetsforhold.

Mose på takstein må fjernes for å unngå at takstein knekker/sprekker.

- Overvåk tilstanden jevnlig. For å få tilstandsgrad 0 eller 1 må tekkingen skiftes ut, men tidspunktet for når dette er nødvendig er vanskelig å si noe om.
- Andre tiltak:
  - Når taktekking og undertak begynner å bli gamle, øker risikoen for lekkasjer, noe som kan føre til omfattende og kostbare reparasjoner av underliggende konstruksjoner dersom en ikke foretar tiltak på konstruksjonene før dette oppstår.

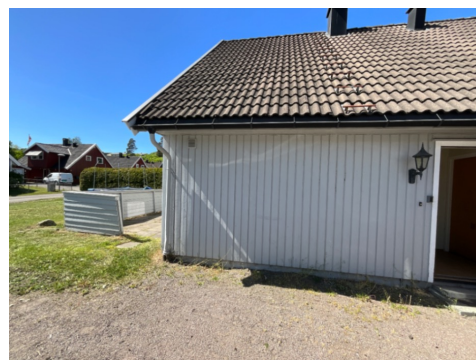
### Nedløp og beslag

Nedløp og beslag i stål.

- Det må monteres snøfangere for å oppfylle byggeårets krav.

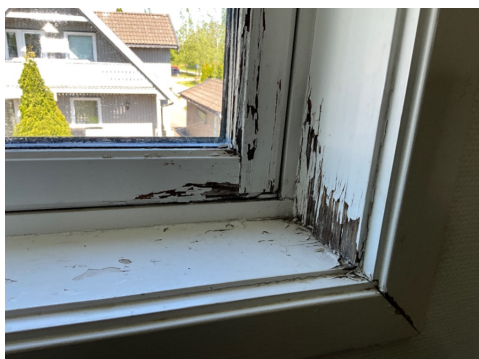
- Det er påvist at enkelte vinduer er vanskelig å åpne/lukke.
- Det er påvist vinduer med fukt/råteskader.
- Karmene i vinduer er slitte og det er sprekker i treverket.

Kostnadsestimat er for bytte av vinduer fra byggeår.

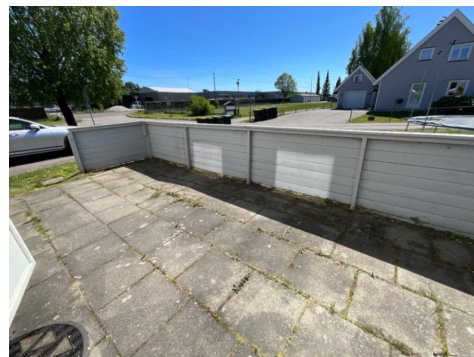
- Det er påvist andre avvik:
- Rekkverk ar store skjevheter.

Det må påregnes nytt eller fjerning av eksisterende rekkverk.

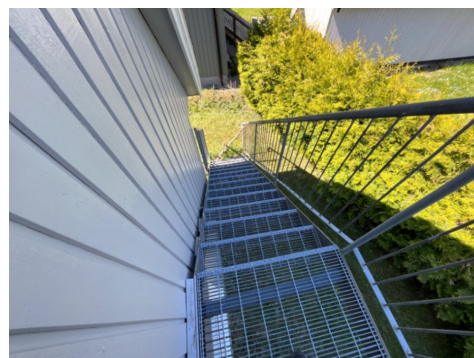
## ! TG 1 Utvendige trapper

Utvendig trapp av stål som adkomst til boligens 2. etasje.

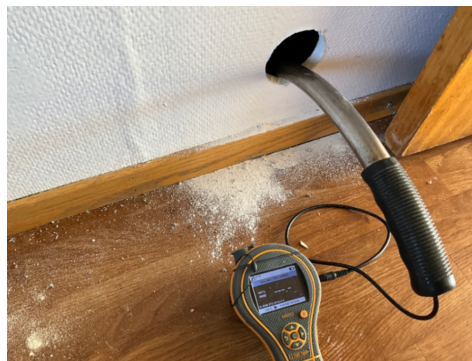
#### ! TG 1 Tilliggende konstruksjoner våtrom

Hulltaking er foretatt uten å påvise unormale forhold. Hulltaking er foretatt ved/i Måling er foretatt i bunnsvill bak dusjkabinett hull tatt på kjøkken. Fuktkvotemåling (vekt%) i konstruksjonen ble målt til mindre enn 6%.

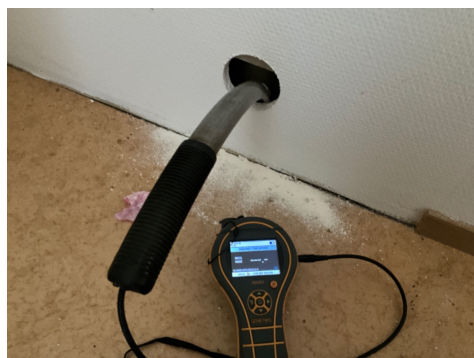
### ! TG 1 Tilliggende konstruksjoner våtrom

Hulltaking er foretatt uten å påvise unormale forhold. Hulltaking er foretatt ved/i Måling er foretatt i bunnsvill bak dusjkabinett hull tatt på soverom. Fuktkvotemåling (vekt%) i konstruksjonen ble målt til mindre enn 6%.

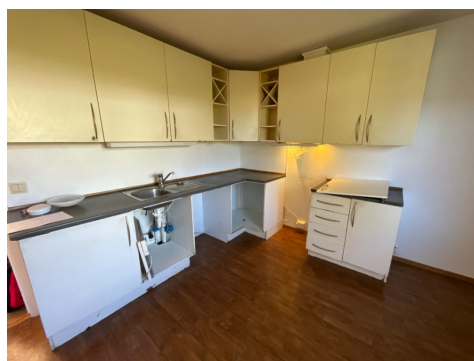
- Det er påvist at overflater/kjøkkeninnredning har omfattende skader.
- Det er påvist skader på overflater/kjøkkeninnredning utover normal slitasjegrad.
- Det er påvist råte/fuktskader i overflater.

- Det må foretas full utskiftning av overflater/innredning.

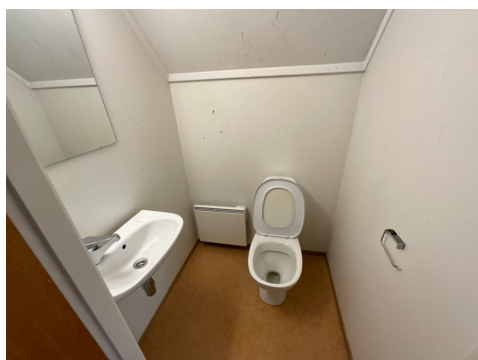
- Toalettrom har kun naturlig avtrekk fra rommet, NS 3600 krever mekanisk avtrekk for å kunne gi TG 0/1.
- Det er påvist andre avvik:

- Mekanisk avtrekk bør etableres på toalettrom.
- Andre tiltak:

Vedlikehold/oppgradering av rommet må påregnes for å opprettholde tiltenkt funksjon.

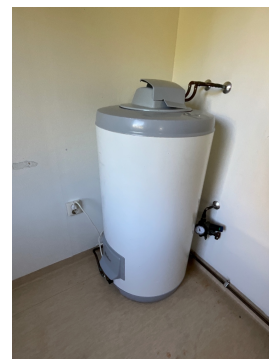
- Det er ikke påvist tilfredsstillende el-tilkobling av varmtvannstank iht. gjeldende forskrift.
- Det er påvist andre avvik:

- Det bør etableres tilfredsstillende el-tilkobling etter gjeldende forskrift.
