# Tilstandsrapport

Enebolig

Børrudvegen 178 , 2230 SKOTTERUD

Befaringsdato: 17.03.2026

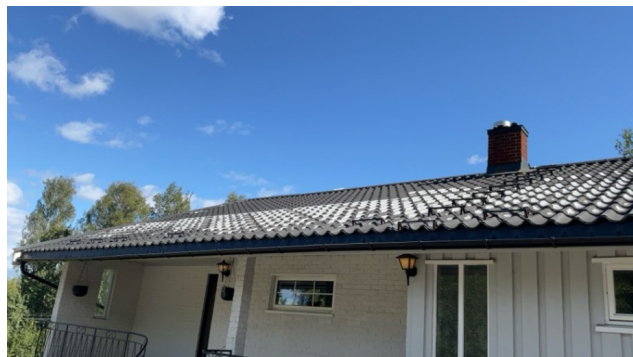
Taktekkingen er av stål/aluminiumsplater. Taket er besiktiget fra bakkenivå. Siden taket (takkonstruksjon, taktekking og skorstein) kun er observert fra bakkenivå, er vurderingen begrenset av dette. Det er ikke sikkerhetsmessig forsvarlig å bevege seg ut på taket eller observere fra stige. Selv om det ikke er avdekket skader under befaringen, betyr ikke dette at det ikke foreligger skader som en besiktigelse på taket kan avdekke. Vær oppmerksom på denne risikoen. En undersøkelse av taket kan utføres av en fagperson under tilstrekkelige sikkerhetsforhold.

Taktekking.

- Overvåk tilstanden jevnlig. For å få tilstandsgrad 0 eller 1 må tekkingen skiftes ut, men tidspunktet for når dette er nødvendig er vanskelig å si noe om.

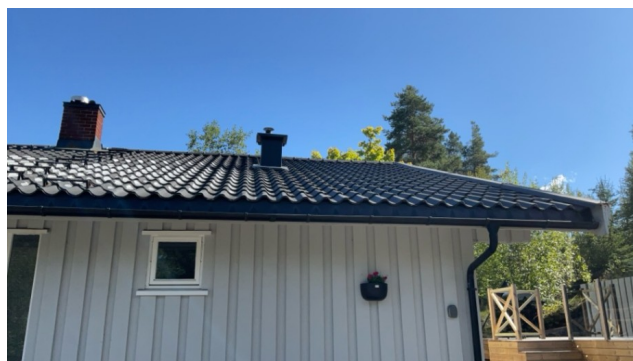
Snøfanger mangler.

- Det er ikke krav om utbedring av snøfangere opp til dagens krav.

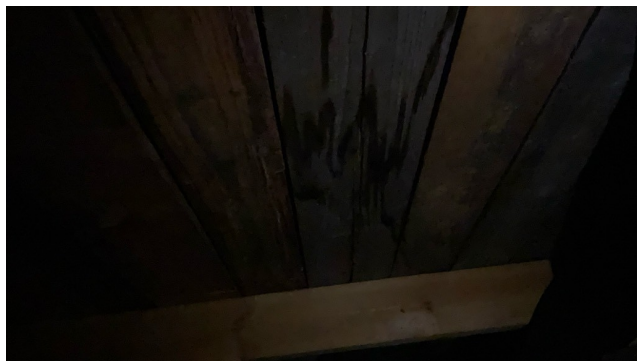
- Det er påvist fuktskjolder/skader i takkonstruksjonen.

Fuktskjolder er registrert, men det er målt etter fukt med pigger uten unormale resultater. Dette tyder på eldre fuktskjolder.

Fuktskjolde i taktro.

Det er ikke behov for utbedringstiltak. Skjolde(r) kan være gamle og registrert før et eventuelt takbytte. Uansett bør det undersøkes på loft jevnlig og ved forverring bør håndtverker kontaktes.

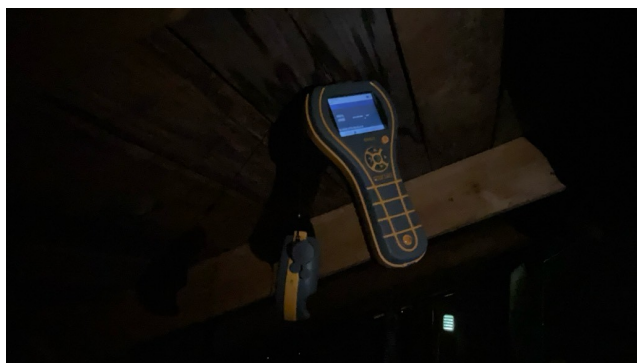
Det er utført fuktmåling med pigger uten unormale resultater i fuktskjolder.

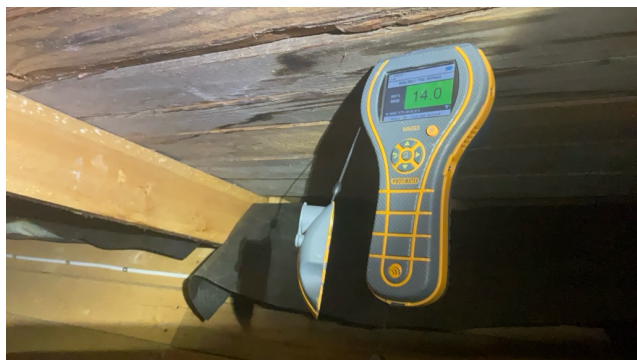
Det er utført fuktmåling med pigger uten unormale resultater i fuktskjolder. Noe forhøyede, men ikke fuktig resultat.

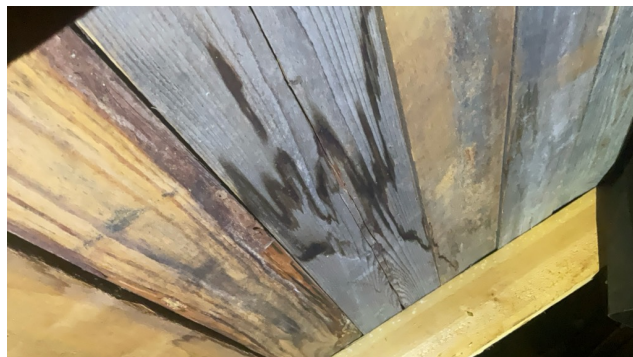
Fuktskjolde i taktro.

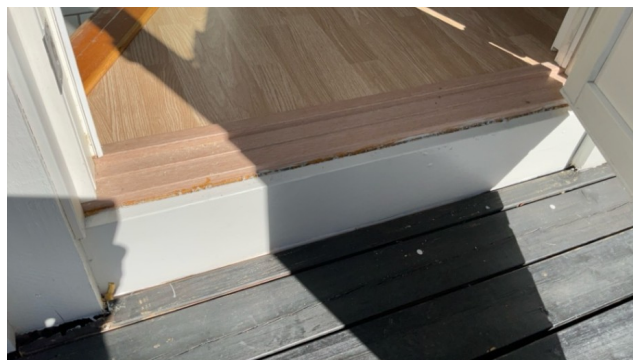
Det er påvist mangel på beslag under dør ved vaskerom.

Beslag mangler under dør.

Beslag bør monteres. Ellers kan vannsprut og lignende ødelegge materiale.

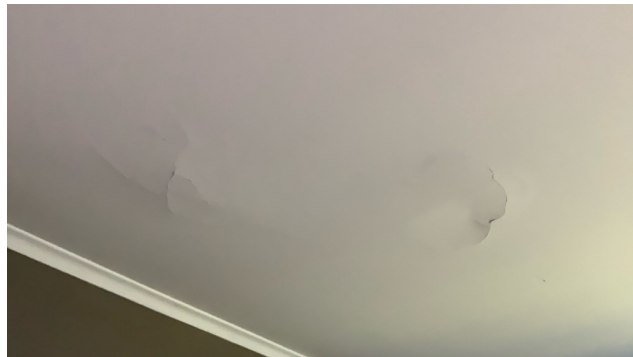
Det er påvist at overflater har noe skader. Himling har noe utbulinger. Noe ufagmessig utførelse på diverse overflater. Enkelte lister mangler i boligen.

Skade i himlig.

Enkelte overflater bør utbedres.

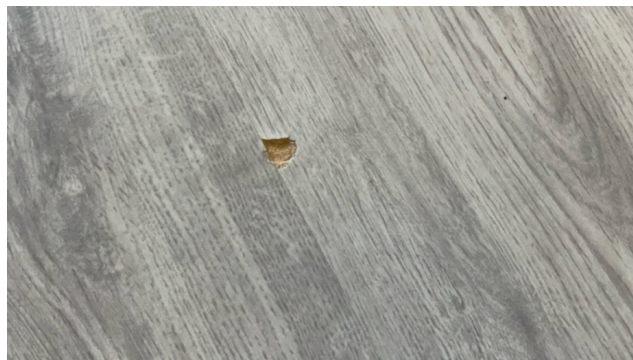
Skade i laminatgulv i stue.

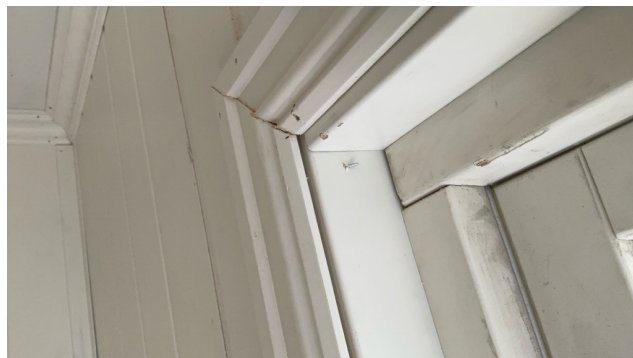
Eksempel på ufagmessig utførelse på diverse overflater.

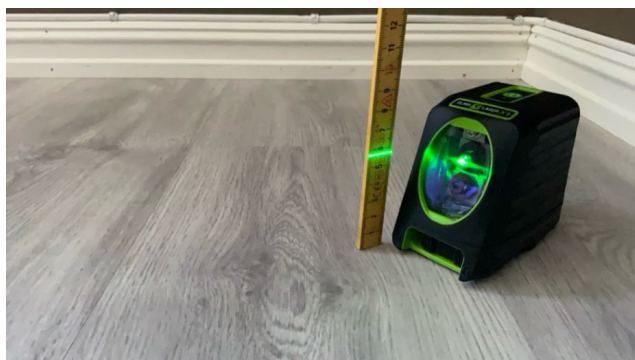
- Målt høydeforskjell på mellom 10 - 20 mm innenfor en lengde på 2 meter. Tilstandsgrad 2 gis med bakgrunn i standardens krav til godkjente måleavvik.
- Målt høydeforskjell på over 30 mm gjennom hele rommet. Tilstandsgrad 3 gis med bakgrunn i standardens krav til godkjente måleavvik.

Avvik er registrert fra overgangslist til gang til diagonalt hjørne i stue mot veg.

Det er målt 5,8cm ved utgangspunkt i ene hjørne i stue.

- For å få tilstandsgrad 0 eller 1 må høydeforskjeller rettes opp. Det vil imidlertid sjelden være økonomisk rasjonelt som et enkeltstående tiltak i en bolig som dette. Dersom boligen en gang skal renoveres, kan man vurdere slike tiltak.

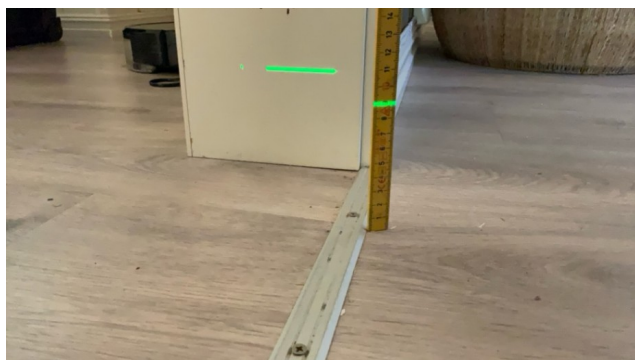
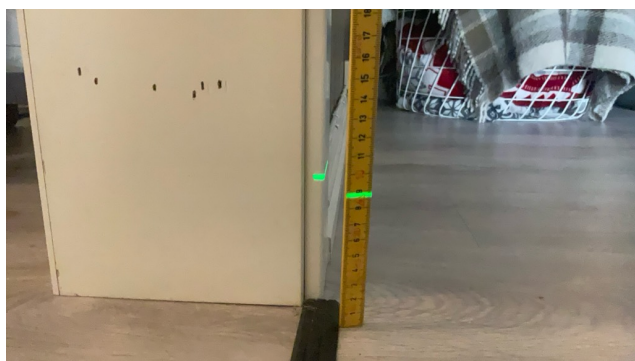
Det er målt 9cm diagonalt igjennom hele rommet fra utgangspunkt.

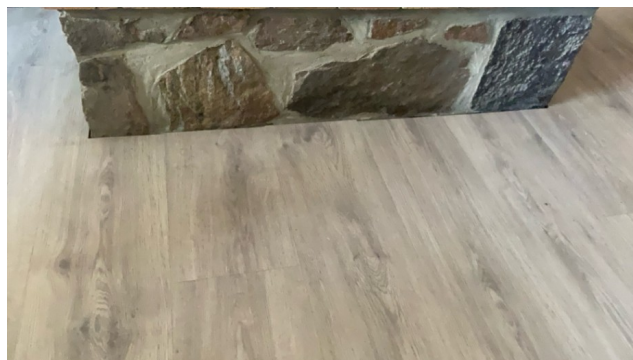
- Det er påvist sprekker og/eller riss i pipe.
- Ildfast plate mangler på gulvet under/foran ildstedet.

Ildfast plate mangler under/foran ildsted.

Ildfast plate må festes. Ellers kan plate skli og glør havne der og forårsake en eventuell brann. Det må etableres ildfast plate under ovn på kjøkken.

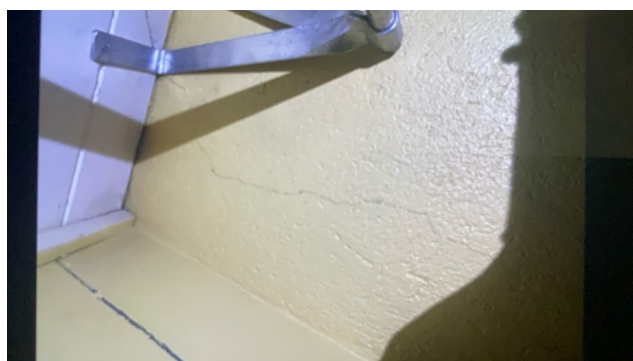
Sprekk i pipe.

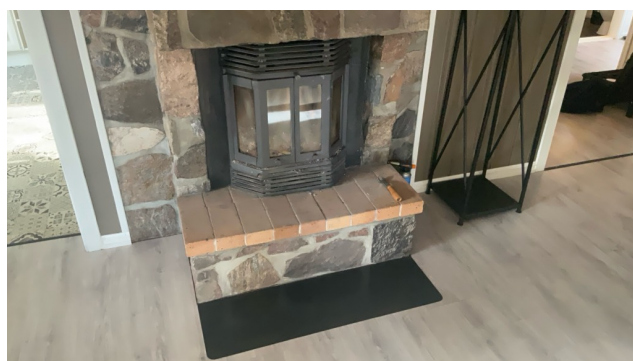
Ildfast plate må festes.

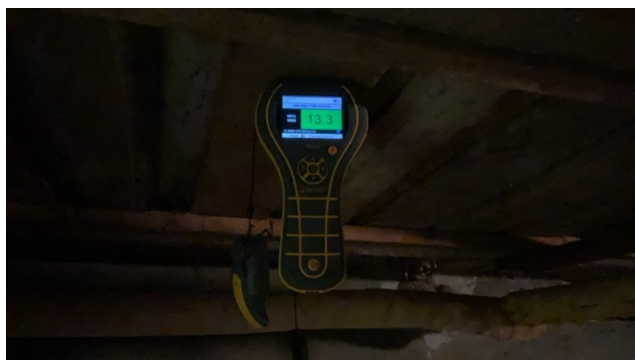
- Det er ikke tilfredsstillende ventilerings av krypkjeller.
- Det er stedvis påvist fuktnivå som tilsier at konstruksjonen kan ha fuktskader.

Fuktmåling i etasjeskille i krypkjeller uten unormale resultater.

- Overvåk konstruksjonen jevnlig. Avviket kan medføre behov for tiltak, men bør observeres over tid.
- Bedre ventilerings må etableres.

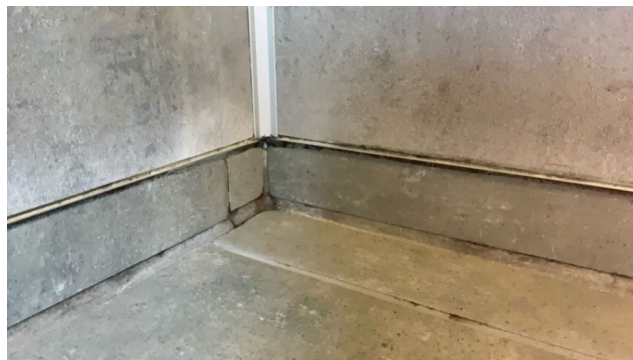
Eksempel på svertesopp i dusjsone.

- Overflater må rengjøres.

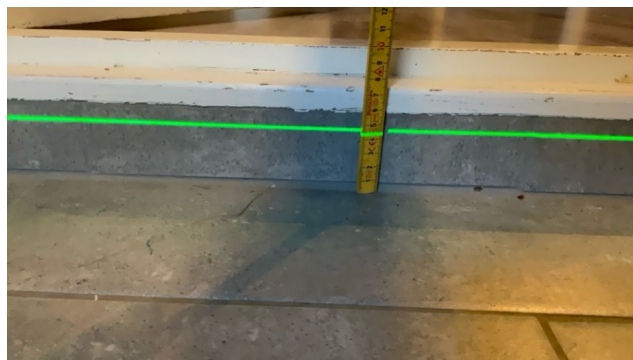
Det er målt 4,5cm på gulv ved terskel.

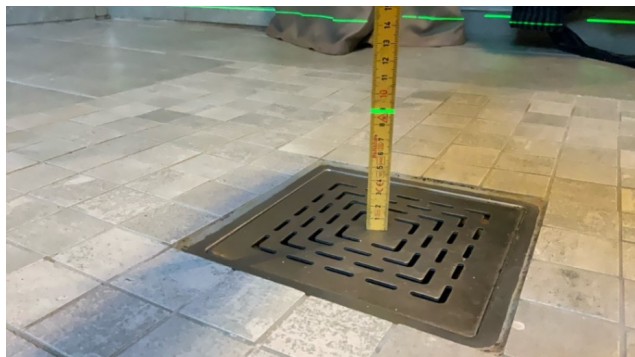
Det er målt 9cm på slukrist.

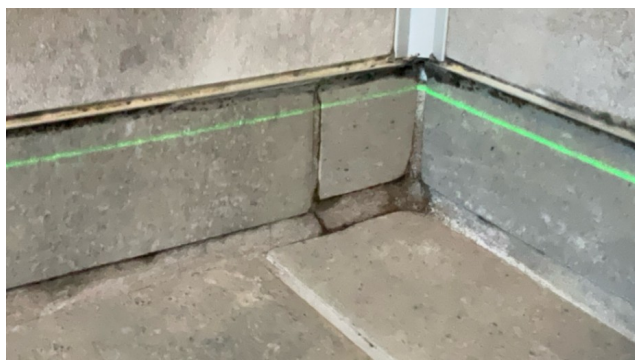
- Det er påvist at flisfuger har riss/sprekker.

Riss/sprekker i flisfuger i våtsone.

- Slike riss/sprekker kan indikere bakenforliggende fuktskader, og konstruksjonen bør observeres jevnlig for å vurdere utvikling.

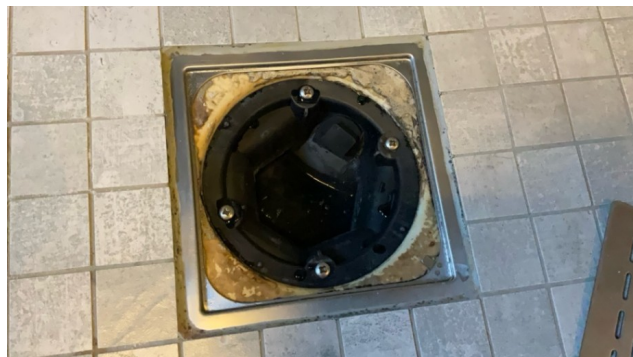
Det er plastsluk og synlig vinylbelegg som tettesjikt. Det kan se ut som det tidligere har vært belegg på våtrom og fliser lagt over, men brukt det gamle belegget som membran i dag. Denne beskrivelsen kan avvike noe når eier også er usikker.

Plastsluk med synlig vinylbelegg.

- Overvåk tilstanden jevnlig. For å få tilstandsgrad 0 eller 1 må tettesjiktet skiftes ut, men tidspunktet for når dette er nødvendig er vanskelig å si noe om.
- Det er viktig å merke seg at levetiden til en membran varierer basert på kvalitet, installasjon og bruk. Eldre membraner kan bli sprø og sprekke opp, noe som fører til at de mister sin vanntettende funksjon. Dette kan resultere i vannlekkasjer gjennom vegger og gulv og fuktskader.

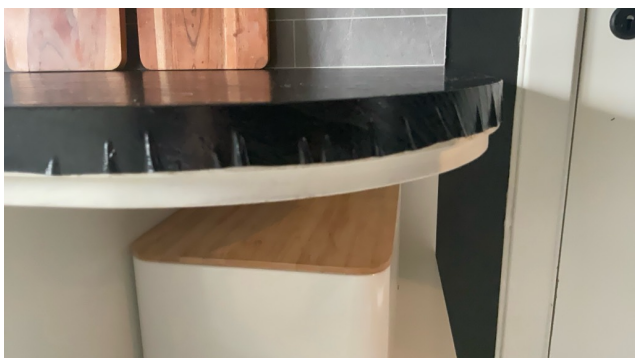
Det er påvist at kjøøl/frysenskap har noe skjevheter og tar i kjøkkenskråg ved åpning/lukking. Det er påvist noe småskader i kjøkkenfronter. Noe ufagmessig utførelse på foliering av benkeplate.

Ufagmessig utførelse av foliering av benkeplate.

Resten av avvikene er kosmetiske.

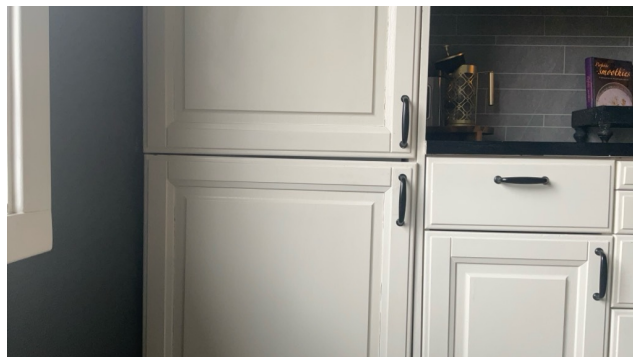
Skjevheter i kjøøl/frysenskap.

Kjøøl/frysenskap bør justeres for at det ikke skal ta i skråg ved åpning/lukking.

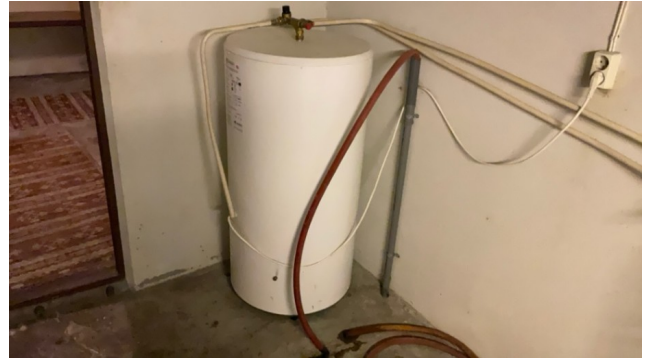
Bereder montert i kjeller.

- Det bør etableres tilfredsstillende el-tilkobling etter gjeldende forskrift.

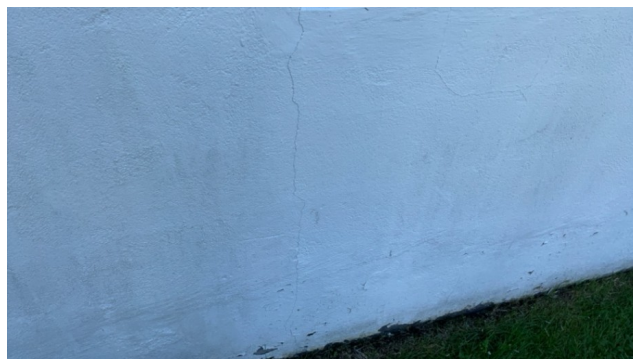
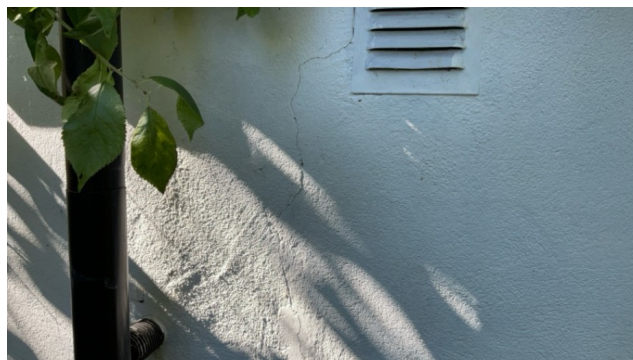
- Grunnmuren har sprekkdannelser.

Sprekk i grunnmur.

- Lokal utbedring må utføres.

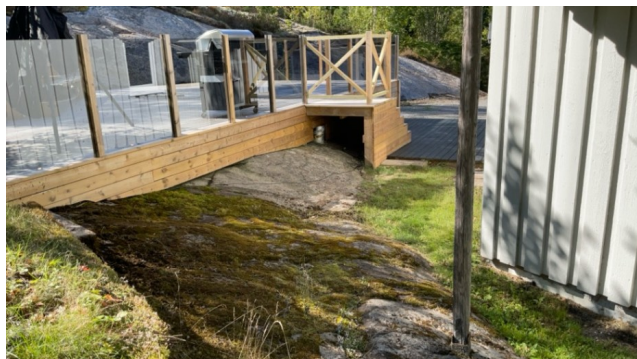
Det er vanskelig og kostbart å utføre terrengjusteringer når det er fjell som har fall mot bygning.

Eksempel på at fjell har fall mot bygning.
