Børrudvegen 178, 2230 SKOTTERUD

# Tilstandsrapport

Befaringsdato: 17.03.2026

Rapportdato: 18.03.2026

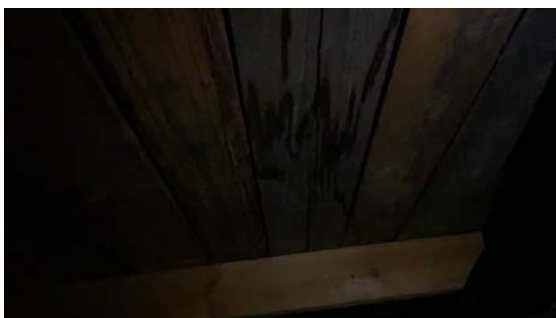
- Det er påvist fuktskjolder/skader i takkonstruksjonen.
- Fuktskjoler er registrert, men det er målt etter fukt med pigger uten unormale resultater. Dette tyder på eldre fuktskjolder.

Fuktskjolder i taktro.

Det er ikke behov for utbedringstiltak. Skjolder(r) kan være gamle og registrert før et eventuelt takbytte. Uansett bør det undersøkes på loft jevnlig og ved forverring bør håndtverker kontaktes.

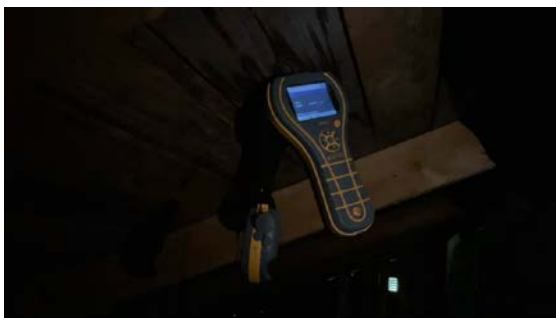
Det er utført fuktmåling med pigger uten unormale resultater i fuktskjolder.

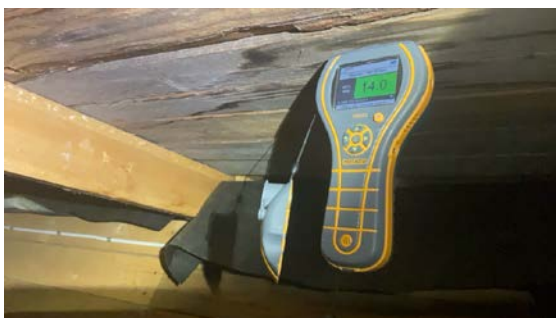
Det er utført fuktmåling med pigger uten unormale resultater i fuktskjolder. Noe forhøyede, men ikke fuktig resultat.

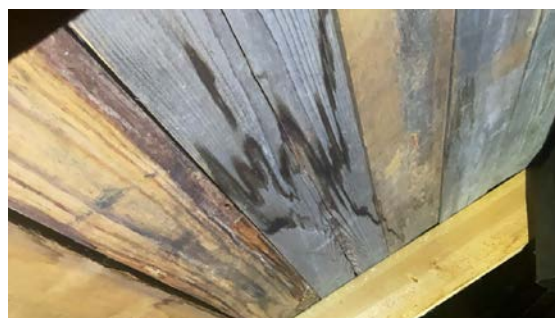
Fuktskjolder i taktro.

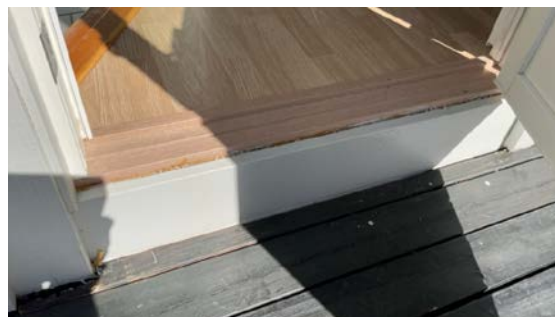
Det er påvist mangel på beslag under dør ved vaskerom.

Beslag mangler under dør.

Beslag bør monteres. Ellers kan vannsprut og lignende ødelegge materiale.

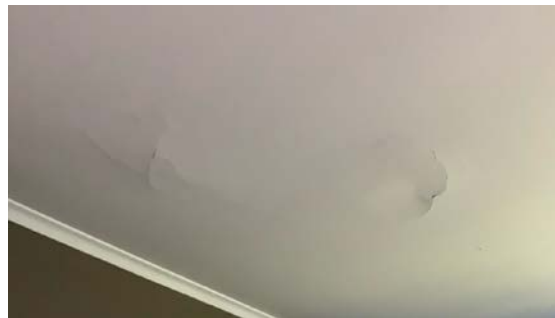
Det er påvist at overflater har noe skader. Himling har noe utbulinger. Noe ufagmessig utførelse på diverse overflater. Enkelte lister mangler i boligen.

Skade i himlig.

Enkelte overflater bør utbedres.

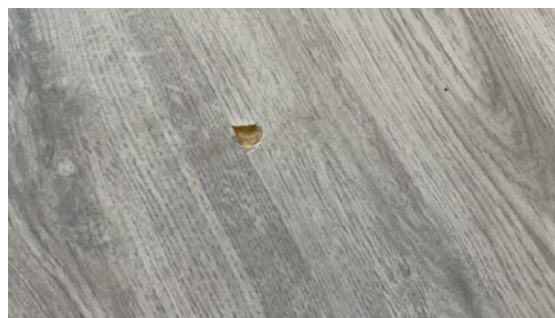
Skade i laminatgulv i stue.

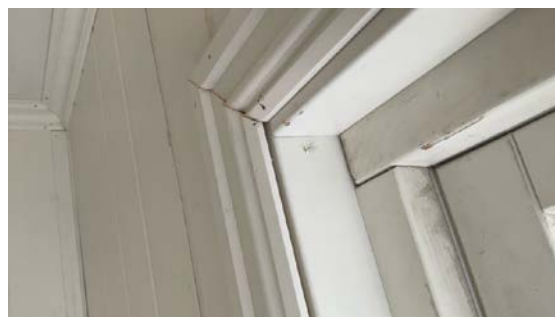
Eksempel på ufagmessig utførelse på diverse overflater.

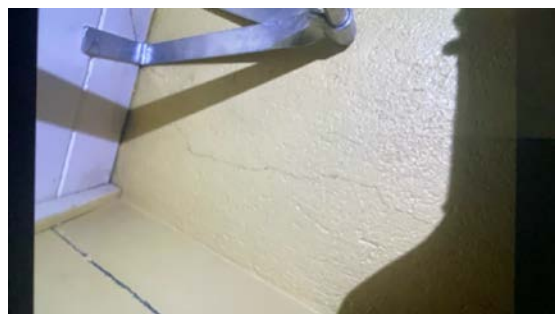
- Det er påvist sprekker og/eller riss i pipe.
- Ildfast plate mangler på gulvet under/foran ildstedet.

Sprekk i pipe.

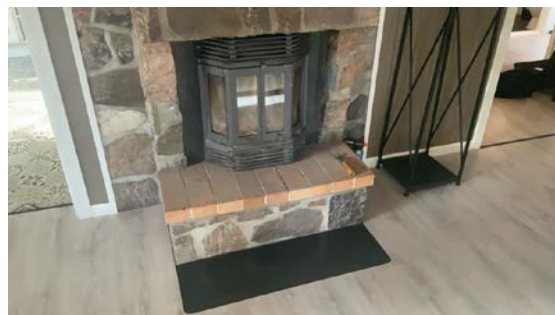
Ildfast plate må festes.

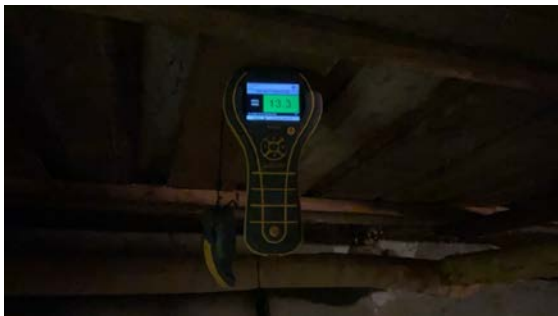
- Det er ikke tilfredsstillende ventilering av krypkjeller.
- Det er stedvis påvist fuktnivå som tilsier at konstruksjonen kan ha fuktskader.

Fuktmåling i etasjeskille i krypkjeller uten unormale resultater.

- Overvåk konstruksjonen jevnlig. Avviket kan medføre behov for tiltak, men bør observeres over tid.
- Bedre ventilering må etableres.

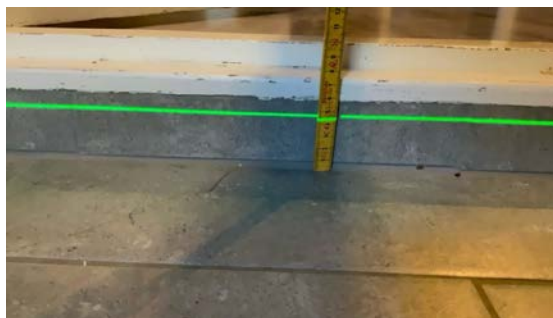
Det er målt 4,5cm på gulv ved terskel.

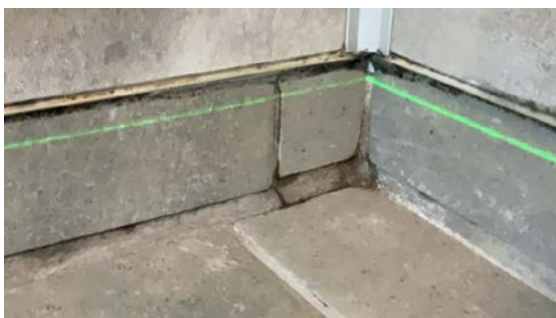
- Det er påvist at flisfuger har riss/sprekker.

Riss/sprekker i flisfuger i våtsone.

- Slike riss/sprekker kan indikere bakenforliggende fuktskader, og konstruksjonen bør observeres jevnlig for å vurdere utvikling.

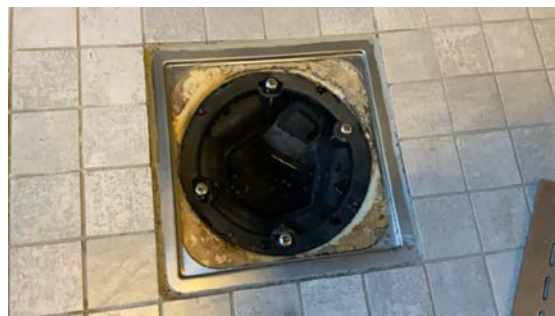
Det er plastsluk og synlig vinylbelegg som tettesjikt. Det kan se ut som det tidligere har vært belegg på våtrom og fliser lagt over, men brukt det gamle belegget som membran i dag. Denne beskrivelsen kan avvike noe når eier også er usikker.

Plastsluk med synlig vinylbelegg.

- Overvåk tilstanden jevnlig. For å få tilstandsgrad 0 eller 1 må tettesjiktet skiftes ut, men tidspunktet for når dette er nødvendig er vanskelig å si noe om.
- Det er viktig å merke seg at levetiden til en membran varierer basert på kvalitet, installasjon og bruk. Eldre membraner kan bli sprø og sprekke opp, noe som fører til at de mister sin vanntettende funksjon. Dette kan resultere i vannlekkasjer gjennom vegger og gulv og fuktskader.

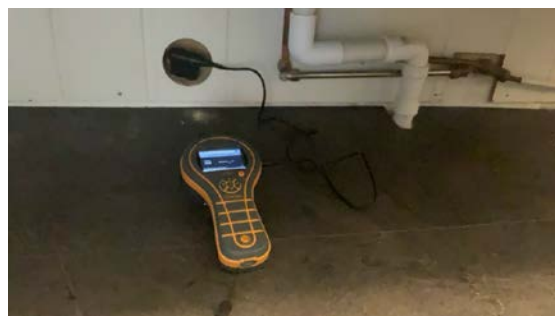
Hulltaking uten unormale resultater.

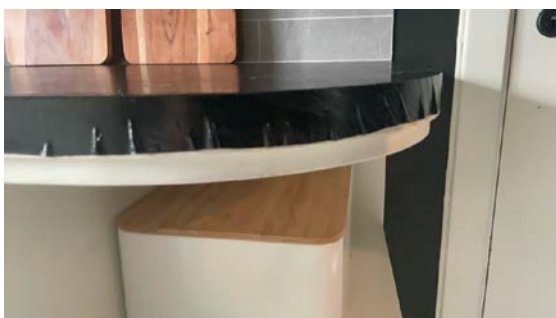
Det er påvist at kjøl/fryseskap har noe skjevheter og tar i kjøkkenskråp ved åpning/lukking. Det er påvist noe småskader i kjøkkenfronter. Noe ufagmessig utførelse på foliering av benkeplate.

Ufagmessig utførelse av foliering av benkeplate.

Kjøl/fryseskap bør justeres for at det ikke skal ta i skråp ved åpning/lukking.

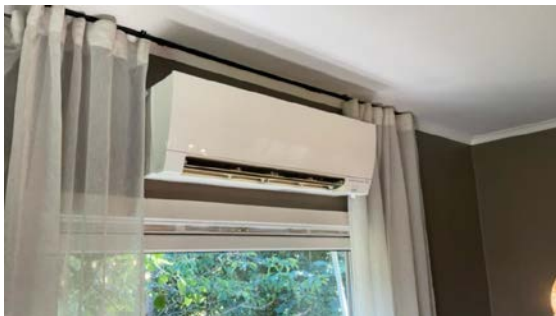
Varmpumpe.

- Det er ikke behov for utbedringstiltak siden varmesentralen fungerer i dag, men ut ifra alder kan skader plutselig oppstå på eldre anlegg.

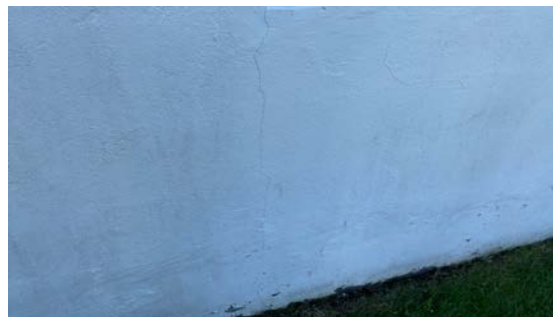
- Grunnmuren har sprekkdannelser.

Sprekk i grunnmur.

- Lokal utbedring må utføres.

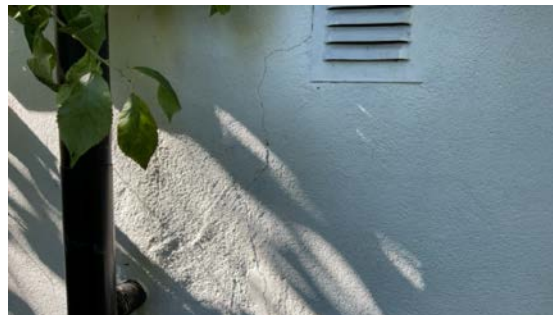
Sprekk i grunnmur.
