# Tilstandsrapport

Boligbygg med flere boenheter

Høgmovegen 17, 7340 OPPDAL

Befaringsdato: 14.10.2025

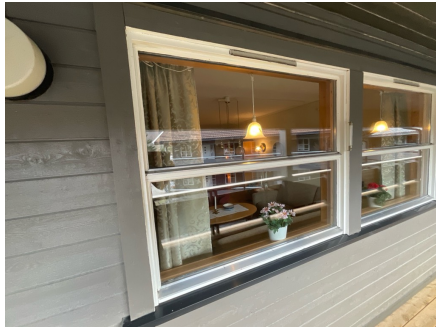
Vinduer har nådd over halvparten av forventet funksjonstid. Det vil være større risiko for punktering av glass og større behov for vedlikehold i tiden som kommer. Vinduene fremstår med normal funksjon, men tetningslister vil være harde og tette dårligere.

Normalt vedlikehold. Vinduer er borettslagets ansvarsområde.

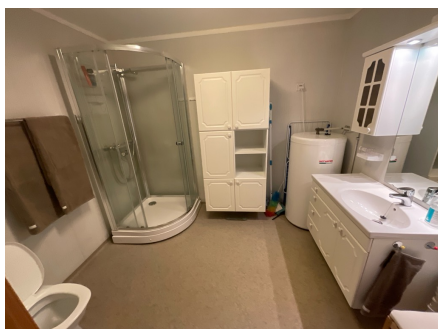
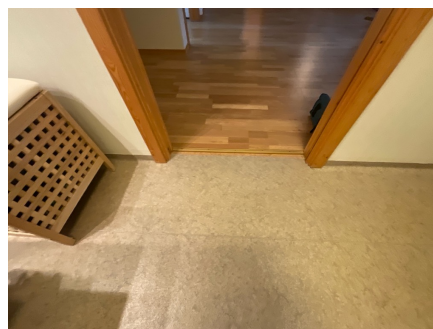
Med bruk av krysslaser ble det målt ca 5mm fall fra gulv ved dør og frem til dusjkabinett. Det er ikke tilfredstillende fuktsikring i forbindelse med skyvedøren og ved en eventuell lekkasje fra utstyr i rommet er det en mulighet for at lekkasjevann kan avrenne tilstøtende rom og føre til skade. Fallforhold under dusjkabinett er ikke kontrollert. Sluket ligger noe vanskelig tilmed tanke på kontroll og rengjøring. Overflater og sluk har passert over halvparten av forventet brukstid. Utstyr i rommet fremstår med normal funksjon på befaringsdagen. Avtrekk på bad har normal funksjon på bad men styres av kjøkkenventilator som er fra byggeår. Som tidligere nevnt var det svak funksjon på avtrekk i kjøkken.

Med tanke på alder på sluk og overflater samt mangelfull vannsikkerhet anbefales en oppgradering av rommet. Alle forhold med tettesjikt, våtsone, sluk mm. må dokumenteres.

**Kostnadsestimat: 100 000 - 300 000**

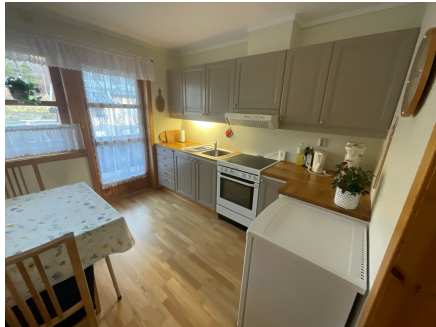
Det registreres noen småskader i bunnplate i kjøkkenbenk samt behov for justering av skapdør for hjørneskapet. Det kan også nevnes tegn tiul svelling i skjøt i parkettgulv foran innredning, noe som kan skyldes vannsøl. Med bruk av fuktindikator ble det ikke indikert fukt på befaringsdagen. Ut over dette har innredningen normal slitasje i forhold til byggeår. Det bemerkes at det ikke er opplegg for oppvaskmaskin.

Justering av skapdør for hjørneskap.
