Tilstandsrapport

Fritidsbolig

Mikkelbostadveien 92, 9311 BRØSTADBOTN

Befaringsdato: 20.06.2024

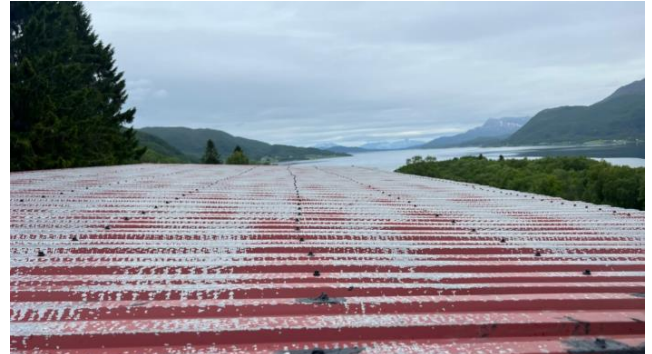
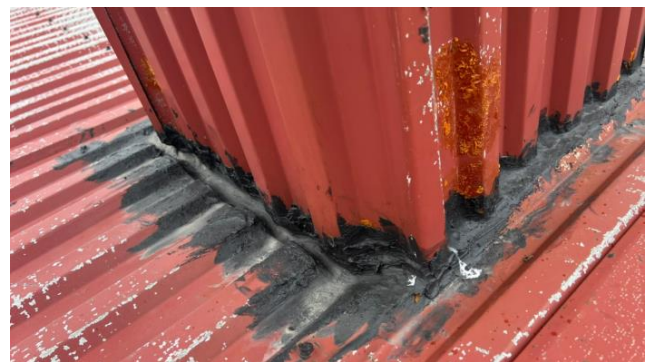
Det er ikke montert takrenner, nedløpsrør eller snøfangere.

Manglende snøfangere kan føre til skader på mennesker og utstyr ved takras. Det må monteres snøfangere

Feil og manglende takrenner og nedløp utsetter fasader for unødvendig mye vann, noe som øker risiko for skader og reduserer levetiden til nærliggende konstruksjoner. Nye takrenner, nedløpsrør og takfotbeslag mp monteres.

Kostnadsestimat: 50 000 - 100 000

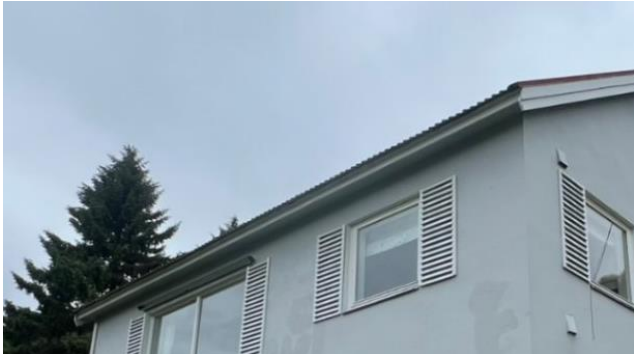
Eksempel på manglende takrenner.

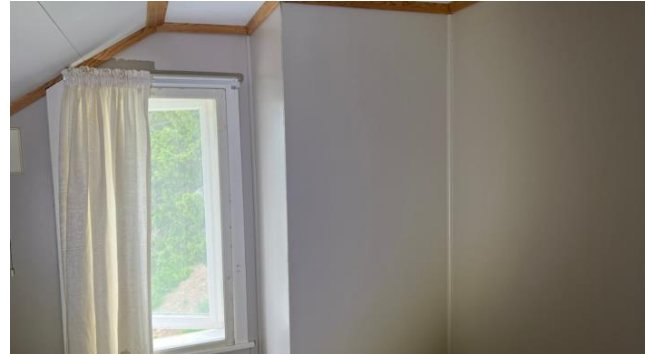
Jeg registrerer at avstand fra røykrør til brennbart materiale ikke er ivaretatt. Dette kan føre til fyringsforbud på anlegget. Avvikene er knyttet opp mot at pipen er innkledd på soverom på loftet og avstand fra røykrøret til etasjeskillet.

Innkledd pipe på soverommet

Gjøre tiltak for å sikre antall synlige sider av pipen og øke avstanden mot brennbart materiale. Løsning kan være å fjerne innkledding av pipen eller montering av innvendig røykrør. Konsekvens av sprekker og riss kan være røyklekkasje til boligen eller at brennbart materiale utsettes for høy varme. Kontakt stedlig brann- og feiervesen for veiledning før tiltak iverksettes.

Kostnadsestimat: 10 000 - 50 000

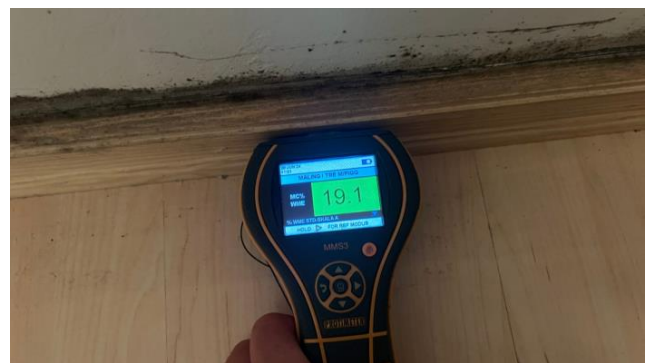
- Det er påvist indikasjoner på noe fuktgjennomtrenging i kjellergulv.

MEd dagens bruk oppleves kjelleren som tørr, men ligger i grenseland for når det kan oppstå skader.

Fuktmåling i fotlist montert mot grunnmuren gir høye fuktverdier

- Det påviste fuktnivå gir grunn til å overvåke konstruksjonen jevnlig for å se utvikling over tid, og eventuelt foreta tiltak for å unngå fuktskader.

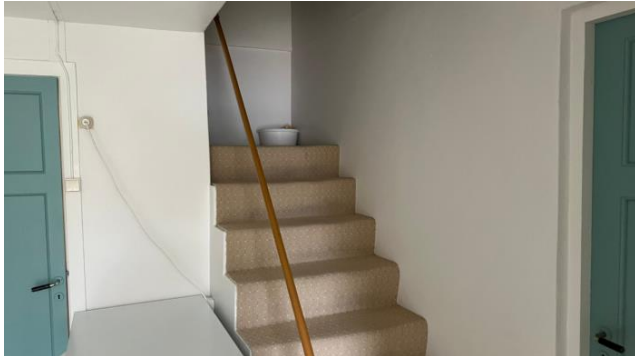
Kjellertrapp

Feil ved rekkverk og håndløpere øker risiko for fall med personskader som konsekvens.

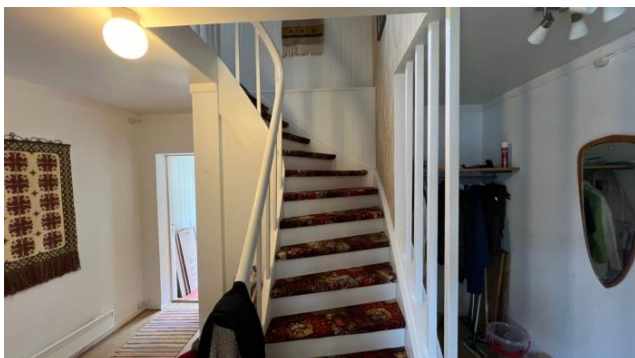
Feil ved rekkverk og håndløpere øker risiko for fall med personskader som konsekvens.

Det må bygges nytt rekkverk og ny håndløper på veggen.

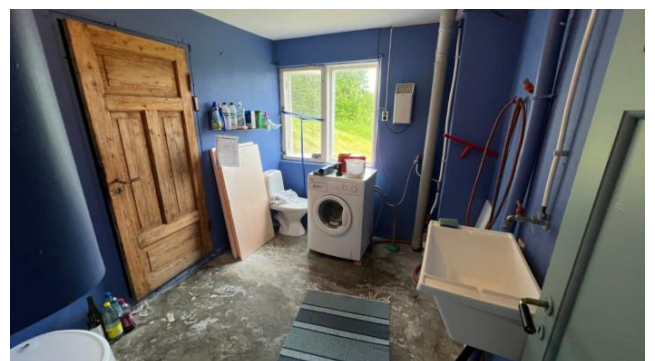
Det er en eldre Soil-sluk med rust i gulvet. Sluket er av eldre type, noe som tilsier at ved renovering kan det være vanskelig å dokumentere at nye vinylbelegg eller slukmansjetter kan benyttes opp mot denne sluken. Det kan være nødvendig å skifte sluk ved renovering.

Rommet må oppgraderes/renoveres før daglig bruk for å redusere risiko/omfang av skader. Ved å utsette gulv og vegger for vann kan det oppstå sopp og råteskader i skjulte deler av konstruksjonen.

Kostnadsestimat: 100 000 - 300 000

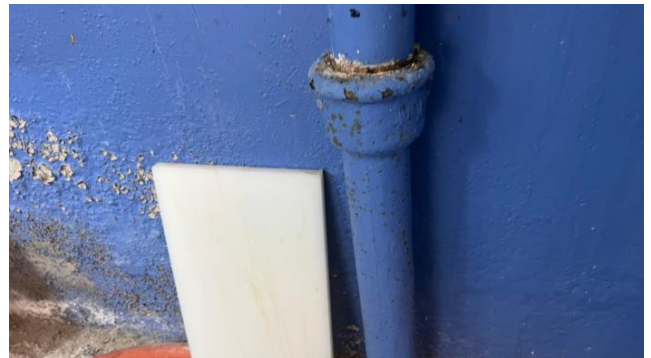
- Det er ikke påvist tilfredsstillende lufting av avløpsanlegget.
- Det er påvist skader eller utettheter på sluk/avløp.
- Mer enn halvparten av forventet brukstid er passert på innvendige avløpsledninger.

Rust på avløpsrør

Eldre rustet sluk

Ved skifte av avløpsrør vil det være naturlig å skifte alle innvendige avløpsrør, også de som er støpt ned i kjellergulvet. (bunnledningen)

Kostnadsestimat: 50 000 - 100 000

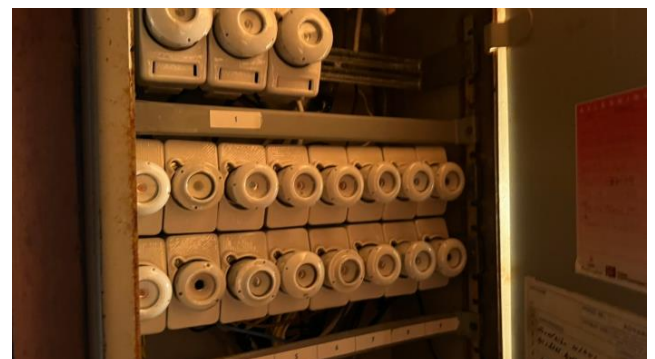
Gjennomføringer i sikringsskapet er ikke beskyttet

Sikringskap med skrusikringer

Ja Det anbefales at det gjennomføres el-takst på anlegget slik at hele anlegget er gjennomgått etter NEK 405-20. Årsaken til anbefalingen er at det er utført arbeider på det elektriske anlegget som mangler dokumentasjon, kabelgjennomføringer i sikringsskapet usikre samt at det ut fra alderen på anlegget og dets komponenter vil være avvik som en bygningssakkyndig ikke vil avdekke ved visuell kontroll. En el-takst skiller seg fra elkontroll ved at el-takst også kan omhandle økonomiske forhold. En el-takst vil ha som formål å sette en økonomisk kostnad for å korrigere en uønsket tilstand på det elektriske anlegget. Bestemmelsene i Avhendingslova til dokumentasjon av tilstand har blitt skjerpet. Både selger og kjøper vil derfor dra stor nytte av å ha en uholdt rapport fra sertifisert fagperson å unngå fremtidige konflikter.
