Mikkelbostadveien 92, 9311 BRØSTADBOTN

**Fritidsbolig på idylliske Dyrøya
med fem soverom og umiddelbar
nærhet til utmark og fjære.**

Befaringsdato: 20.06.2024

Tilstandsrapport

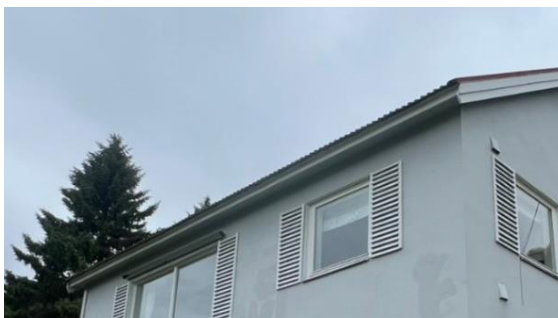
Det er ikke montert takrenner, nedløpsrør eller snøfangere.

Feil og manglende takrenner og nedløp utsetter fasader for unødvendig mye vann, noe som øker risiko for skader og reduserer levetiden til nærliggende konstruksjoner. Nye takrenner, nedløpsrør og takfotbeslag mp monteres.

Eksempel på manglende takrenner.

Manglende snøfangere kan føre til skader på mennesker og utstyr ved takras. Det må monteres snøfangere

Kostnadsestimat: 50 000 - 100 000

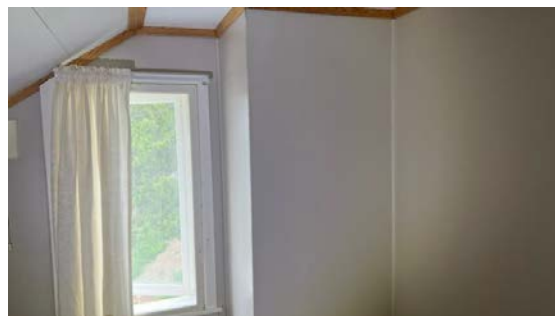
Jeg registrerer at avstand fra røykrør til brennbart materiale ikke er ivarettatt. Dette kan føre til fyringsforbud på anlegget. Avvikene er knyttet opp mot at pipen er innkledd på soverom på loftet og avstand fra røykrøret til etasjeskillet.

Innkledd pipe på soverommet

Gjøre tiltak for å sikre antall synlige sider av pipen og øke avstanden mot brennbart materiale. Løsning kan være å fjerne innkledning av pipen eller montering av innvendig røykrør. Konsekvens av sprekker og riss kan være røyklekkasje til boligen eller at brennbart materiale utsettes for høy varme. Kontakt stedlig brann- og feiervesen for veiledning før tiltak iversettes.

Kostnadsestimat: 10 000 - 50 000

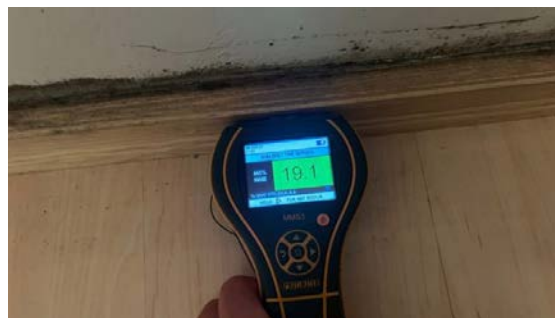
- Det er påvist indikasjoner på noe fuktgjennomtrenging i kjellergulv. MEd dagens bruk oppleves kjelleren som tørr, men ligger i grenseland for når det kan oppstå skader.

Fuktmåling i fotlist montert mot grunnmuren gir høye fuktverdier

- Det påviste fuktnivå gir grunn til å overvåke konstruksjonen jevnlig for å se utvikling over tid, og eventuelt foreta tiltak for å unngå fuktskader.

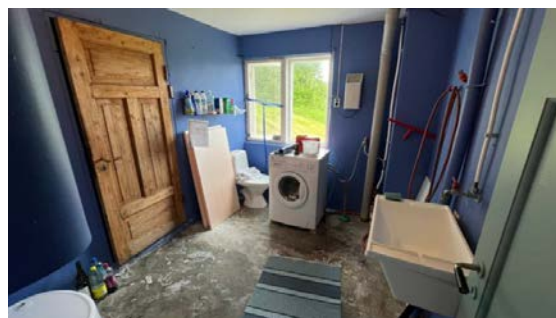
KJELLER > VASKEKJELLER

Det er en eldre Soil-sluk med rust i gulvet. Sluket er av eldre type, noe som tilsier at ved renovering kan det være vanskelig å dokumentere at nye vinylbelegg eller slukmansjetter kan benyttes opp mot denne sluken. Det kan være nødvendig å skifte sluk ved renovering.

Rommet må oppgraderes/renoveres før daglig bruk for å redusere risiko/omfang av skader. Ved å utsette gulv og vegger for vann kan det oppstå sopp og råteskader i skjulte deler av konstruksjonen.

Kostnadsestimat: 100 000 - 300 000

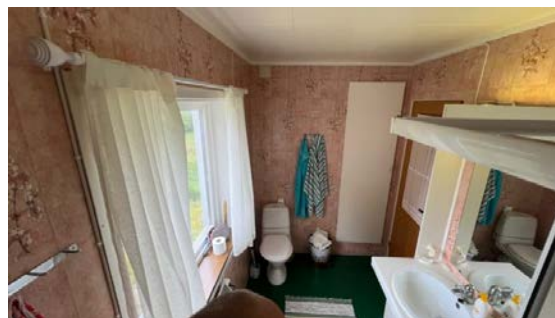
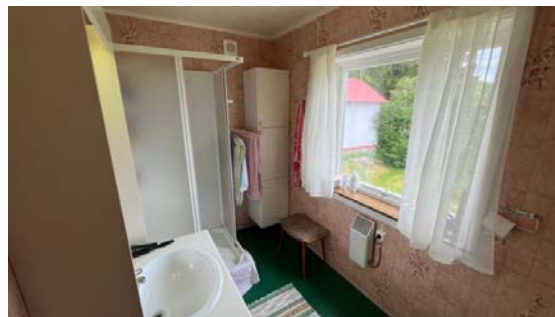
1. ETASJE > BAD

Det er gjort fuktsøk, jeg ikke funnet negative fuktindikasjoner. Dusjkabinettet er helt avgjørende for at det ikke har oppstått fuktskader i rommet.

Rommet må oppgraderes/renoveres før daglig bruk for å redusere risiko/omfang av skader. Ved å utsette gulv og vegger for vann kan det oppstå sopp og råteskader i skjulte deler av konstruksjonen.

Kostnadsestimat: 100 000 - 300 000

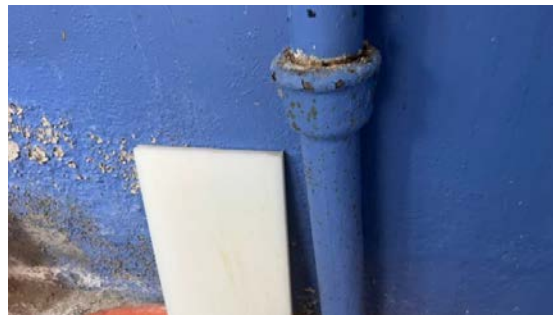
- Det er ikke påvist tilfredsstillende lufting av avløpsanlegget.
- Det er påvist skader eller utettheter på sluk/avløp.
- Mer enn halvparten av forventet brukstid er passert på innvendige avløpsledninger.

Rust på avløpsrør

Eldre rustet sluk

Ved skifte av avløpsrør vil det være naturlig å skifte alle innvendige avløpsrør, også de som er støpt ned i kjellergulvet. (bunnledningen)

Kostnadsestimat: 50 000 - 100 000

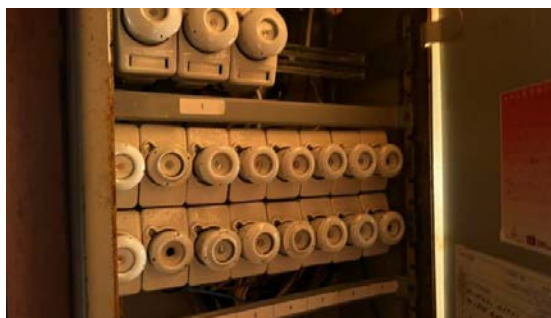
Gjennomføringer i sikringsskapet er ikke beskyttet

Sikringskap med skrusikringer

Ja Det anbefales at det gjennomføres el-takst på anlegget slik at hele anlegget er gjennomgått etter NEK 405-20. Årsaken til anbefalingen er at det er utført arbeider på det elektriske anlegget som mangler dokumentasjon, kabelgjennomføringer i sikringsskapet usikre samt at det ut fra alderen på anlegget og dets komponenter vil være avvik som en bygnings sakkyndig ikke vil avdekke ved visuell kontroll. En eltakst skiller seg fra elkontroll ved at eltakst også kan omhandle økonomiske forhold. En eltakst vil ha som formål å sette en økonomisk kostnad for å korrigere en uønsket tilstand på det elektriske anlegget. Bestemmelsene i Avhendingslova til dokumentasjon av tilstand har blitt skjerpet. Både selger og kjøper vil derfor dra stor nytte av å ha en uheldig rapport fra sertifisert fagperson å unngå fremtidige konflikter.
