# Tilstandsrapport

Fritidsbolig

Solskiva hyttegrend 5 , 2422 NYBERGSUND

Befaringsdato: 17.03.2026

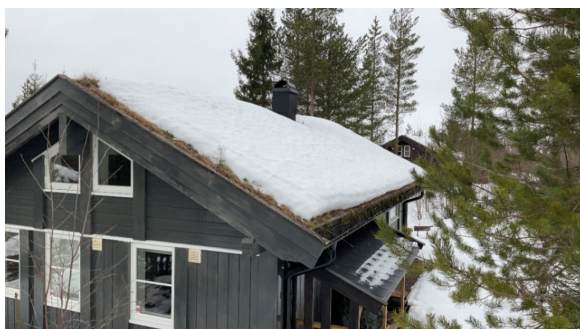
### ! TG IU Takteking

- Taktekking er snødekt , alder eller materiale er ukjent og derfor ikke nærmere vurdert.

- Det bør foretas nærmere undersøkelser av takteking når taket er snøfritt.

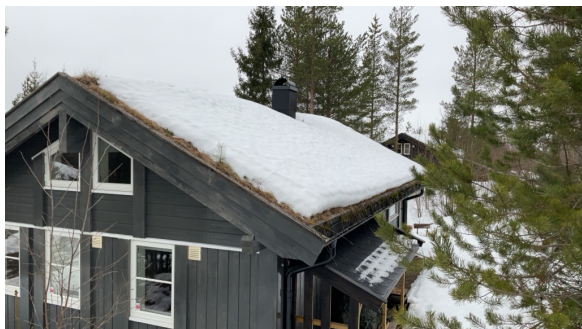
### ! TG 2 Nedløp og beslag

- Det mangler tilfredsstillende adkomst til pipe for feier.

- Stigetrinn for feier må monteres.

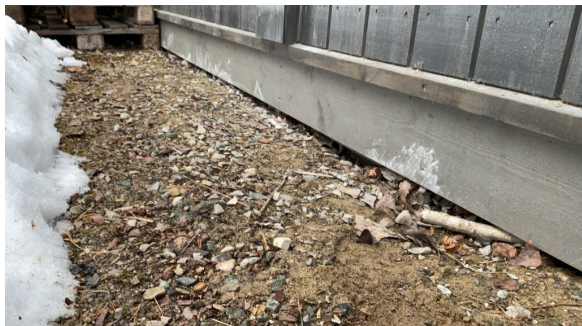
## TG 2 Veggkonstruksjon

- Bordkledning går stedvis nesten helt ned i terreng.

- Lokal utbedring bør foretas for å øke avstanden mellom terreng og bordkledning.

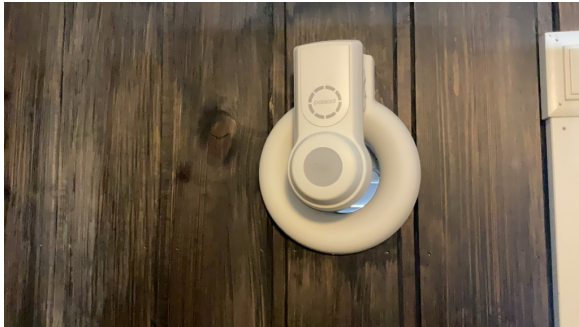
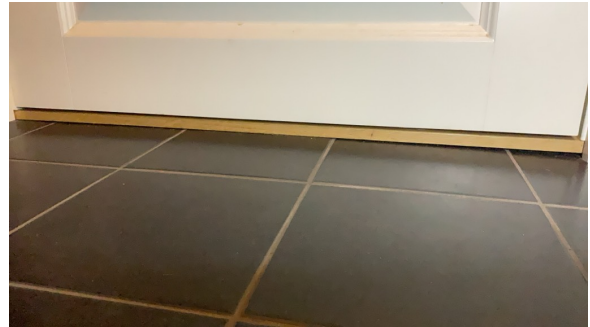
### ! TG 2 Ventilasjon

- Våtrommet mangler tilluftsventilering, f.eks. spalte/ventil ved dør.

Det er liten spalte mellom dørblad og terskel for tilluft.

- Det må foretas tiltak for å lukke avviket.

Det må etableres større spalte mellom terskel og dørblad.

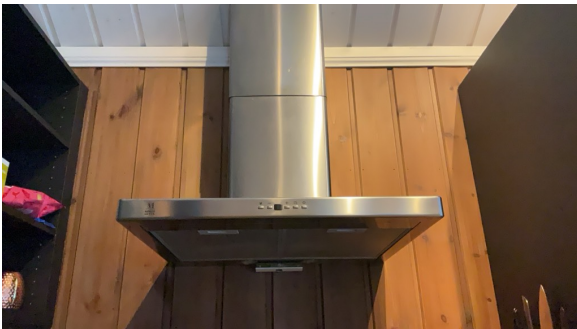
- Det er kun kullfilterventilator på kjøkkenet og heller ikke andre forserte/mekaniske avtrekksløsninger fra kokesonen.
- Det er avvik:

Det registreres lite sug i viften

- Tiltak:
- Om mulig bør det etableres mekanisk/forsert avtrekk ut fra kokesonen.

Kontroll av avtrekksviften må utføres.

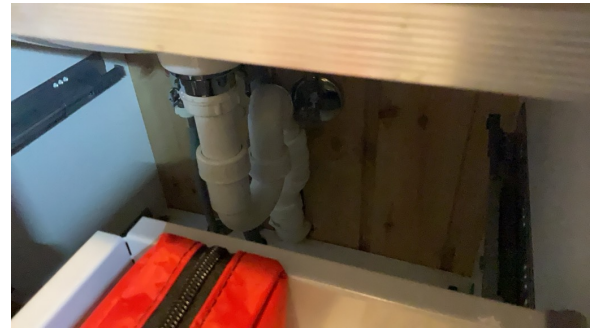
### TG 2 Avløpsrør

- Det er ikke påvist tilfredsstillende lufting av avløpsanlegget.

- Skal avviket lukkes, må løsning på lufting av kloakk etableres.

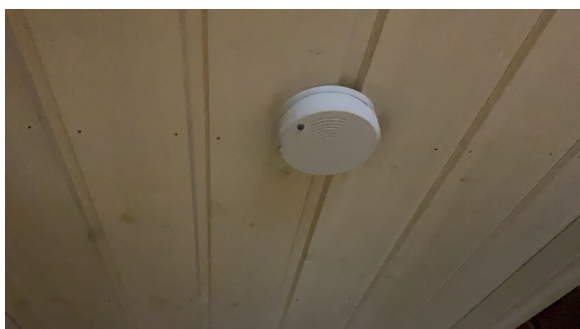
## ! Helse, miljø og sikkerhet

- Det bør gjennomføres radonmålinger.
