# Tilstandsrapport

Enebolig

Paaskestien 1 A, 1671 KRÅKERØY

Befaringsdato: 06.07.2025

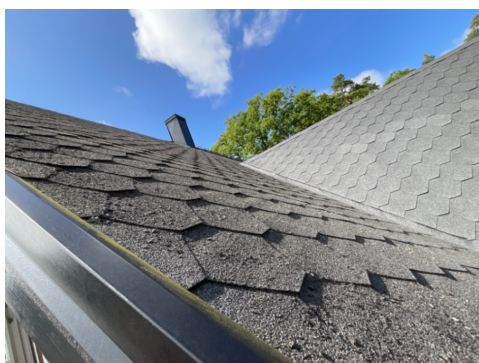
### ! TG 2 Nedløp og beslag

Takrenner og nedløp av plastbelagt stål.

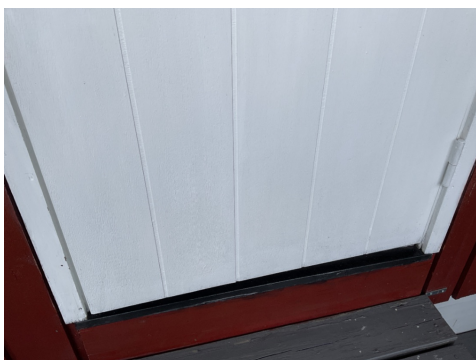
## ! TG 2 Balkonger, terrasser og rom under balkonger

Terrasse ved inngangsparti på 26 kvm.

- Det er ikke krav om utbedring av rekkverkshøyde opp til dagens forskriftskrav.
- Lokal utbedring/utskiftning bør utføres.

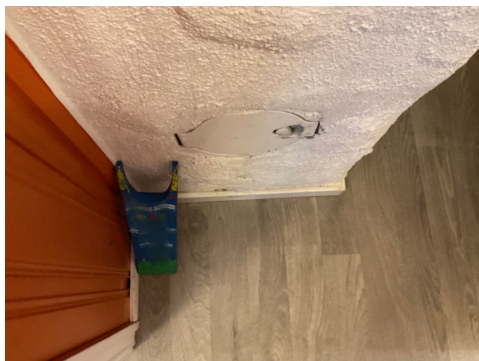
## ! TG 2 Kryp kjeller

Krypkjeller under tilbygget del.  
Adkomst fra utsiden.

- Det er manglende fuktsperre på bakken.

Det mangler fuktsperre, dog observeres det ingen skader eller nevneverdig fukt i kryperommet.

- Fuktsperre på bakken bør etableres.

Fuktsperre bør monteres for å hindre/reducere fukt og damp som kan påvirke etasjeskillere.

Tilstanden må uansett alltid overvåkes i en krypkjeller og spesielt ved store nedbørsmengder. En krypkjeller er betegnet som en risikokonstruksjon.

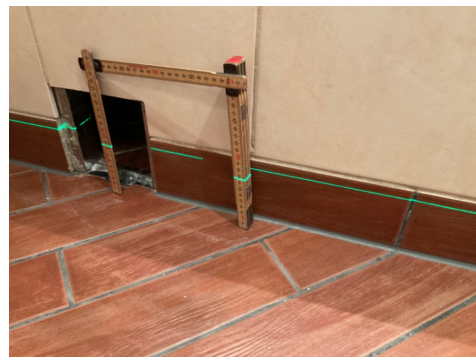
#### ! TG 2 Sluk, membran og tettesjikt

Fuktmåler viser normale verdier.

- Sluket må sjekkes og rengjøres jevnlig.
- Eldre sluk av plast er ofte utsatt for lekkasjer og særlig i overganger. Eventuelle lekkasjer kan medføre fuktskader på tiliggende konstruksjoner.
- Overvåk tilstanden jevnlig. For å få tilstandsgrad 0 eller 1 må tettesjiktet skiftes ut, men tidspunktet for når dette er nødvendig er vanskelig å si noe om.
- Det er viktig å merke seg at levetiden til en membran varierer basert på kvalitet, installasjon og bruk. Eldre membraner kan bli sprø og sprekke opp, noe som fører til at de mister sin vanntettende funksjon. Dette kan resultere i vannlekkasjer gjennom vegger og gulv og fuktskader.

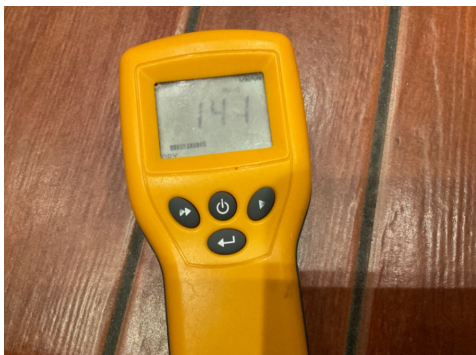
### ! TG 2 Sanitærutstyr og innredning

- Det er ikke påvist tilfredsstillende løsning for å synliggjøre lekkasje fra innebygget systerne.

- Det må gjennomføres ytterligere undersøkelser.
- Ved implementering av innebygget systerne var det ikke krav om lekkasjesikring, konstruksjonen bør jevnlig observeres.

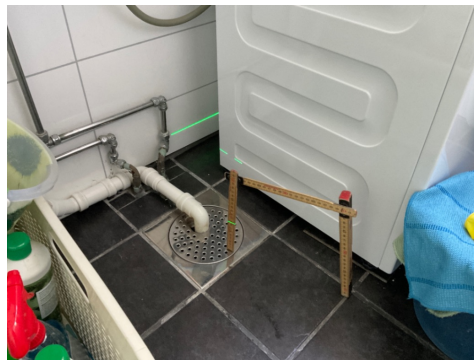
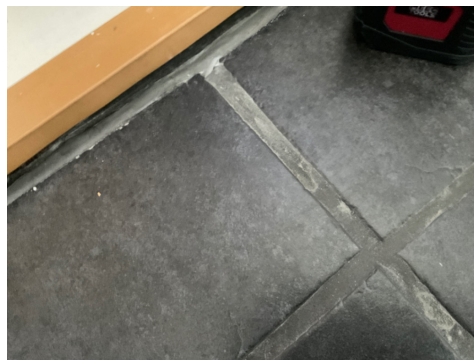
### ! TG 2 Sluk, membran og tettesjikt

Fuktmåler viser normale verdier.

- Sluket må sjekkes og rengjøres jevnlig.
- Eldre sluk av plast er ofte utsatt for lekkasjer og særlig i overganger. Eventuelle lekkasjer kan medføre fuktskader på tiliggende konstruksjoner.
- Overvåk tilstanden jevnlig. For å få tilstandsgrad 0 eller 1 må tettesjiktet skiftes ut, men tidspunktet for når dette er nødvendig er vanskelig å si noe om.
- Det er viktig å merke seg at levetiden til en membran varierer basert på kvalitet, installasjon og bruk. Eldre membraner kan bli sprø og sprekke opp, noe som fører til at de mister sin vanntettende funksjon. Dette kan resultere i vannlekkasjer gjennom vegger og gulv og fuktskader.

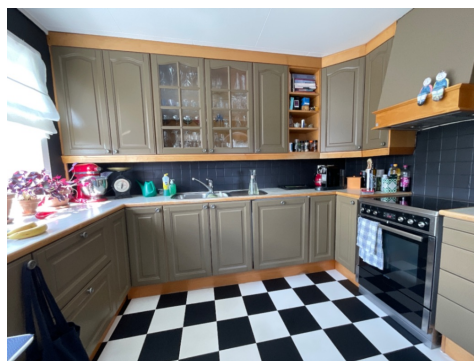
### ! TG 2 Avtrekk

- Det er påvist andre avvik:

Ikke nødvendig med tiltak da den fungerer i dag, men grunnet alder kan skader plutselig oppstå.

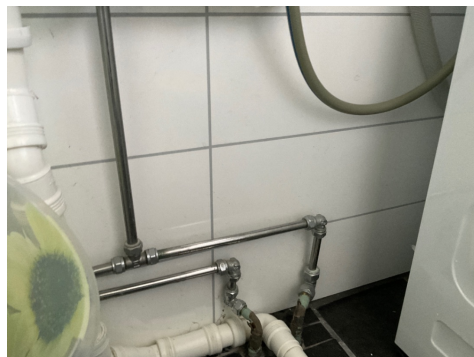
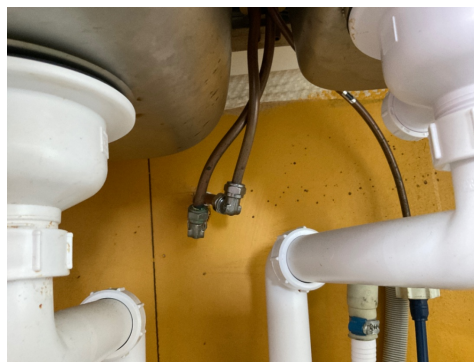
#### ! TG 2 Avløpsrør

Avløpsrør av plast.

- Det er ikke behov for utbedringstiltak siden anlegget fungerer i dag, men ut ifra alder kan skader plutselig oppstå på eldre anlegg.
- I forbindelse med oppgradering av våtrom vil det være naturlig med utskiftning av rør.

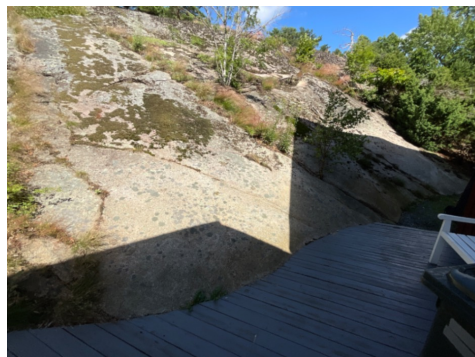
### ! TG 2 Utvendige vann- og avløpsledninger

Utvendige avløpsrør av plast og vannledning av plast, fra byggeår. Offentlig vann og avløp via private stikkledninger.

- Det er ikke behov for utbedringstiltak siden anlegget fungerer i dag, men ut ifra alder kan skader plutselig oppstå på eldre anlegg.
