Enebolig (Utleiebolig)  
Vettalsvegen 325  
2040 Kløfta

Dato: 07/02/2025

**OM EIERSKIFTERAPPORT™**

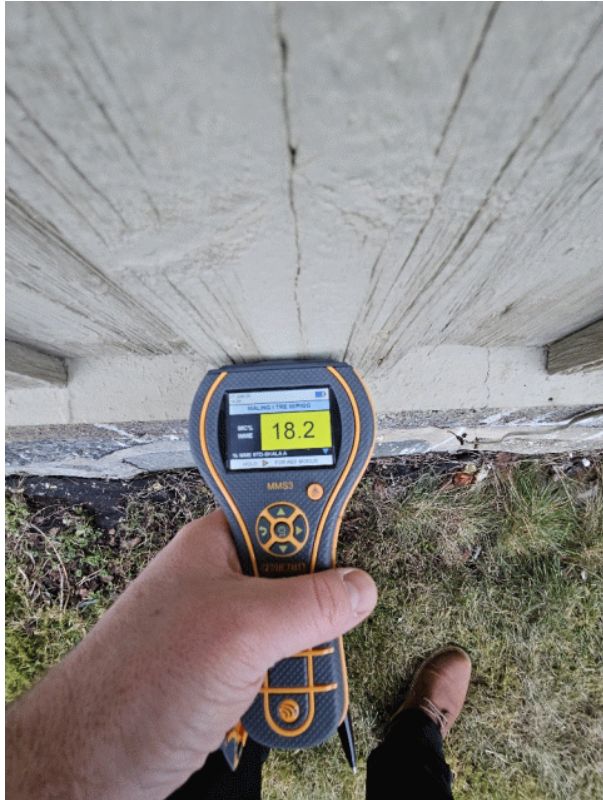
På befaringsdagen ble det fuktmålt forhøyde fuktverdier på tilfeldige utvalgt sted på ytterkledning på 18,2 vekt-%. TG2

Ytterkledning er montert for langt ned mot grunn rundt tilbygget, å står fuktutsatt. TG2

Ytterkledning har passert mer enn halvparten av sin forventet levetid og har stedvis mye tørrsprekker. TG2

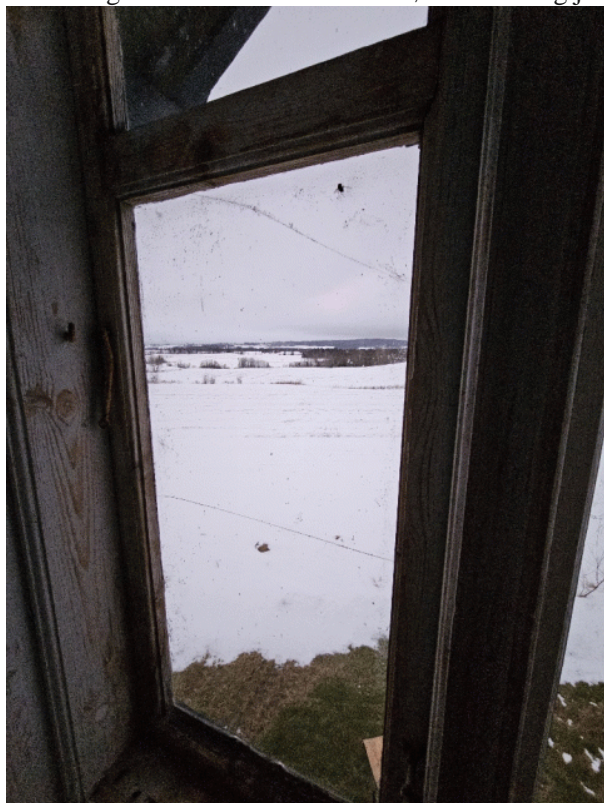
#### TG 3 3.1 Vinduer og ytterdører

På befaringdagen ble det avdekket sprekk i vindusglass i bod i 2.etasje. Utskifting av glass må påberegnes i nære fremtid. TG3

Det ble foretatt en enkel funksjonstest av enkelte vinduer, vinduer subber noe i karm, vannbrett har mye tørrsprekker og utskifting av vannbrett utvendig anbefales, avflassing av maling utvendig og innvendig, fuktmerker på samtlige vinduer og vinduer har passert mer enn sin forventet levetid. TG2

| TAKSTMANNENS VURDERING VED TG3: | |
|---|--|
| | <p>Det ble foretatt en enkel funksjonstest av enkelte vinduer, vinduer subber noe i karm, vannbrett har mye tørrsprekker og utskifting av vannbrett utvendig anbefales, avlassing av maling utvendig og innvendig, fuktmerker på samtlige vinduer og vinduer har passert mer enn sin forventet levetid. TG2</p> <p>Dører har passert mer enn halvparten av sin forventet levetid og har stedvis merker på overflaten. Enkelte dører subber i karm, og det mangler håndtak på dør til gang/soverom i 2.etasje. TG2</p> <p>Behandling og justering av dører anbefales.</p> <p>På befaringsdagen ble det avdekket sprekke i vindusglass i bod i 2.etasje. Utskifting av glass må påberegnes i nære fremtid. TG3</p> <p>Estimert kostnad er ment å være orienterende for denne type arbeid. Denne rapporten må ikke oppfattes som et pristilbud på utbedring. Endelig pris på utbedring får man først hvis det innhentes pristilbud fra håndverkerfirmaer.</p> <p>Takstmannens prisvurdering ved utskifting antas mellom Kr. 10.000. - og 25.000.-</p> |

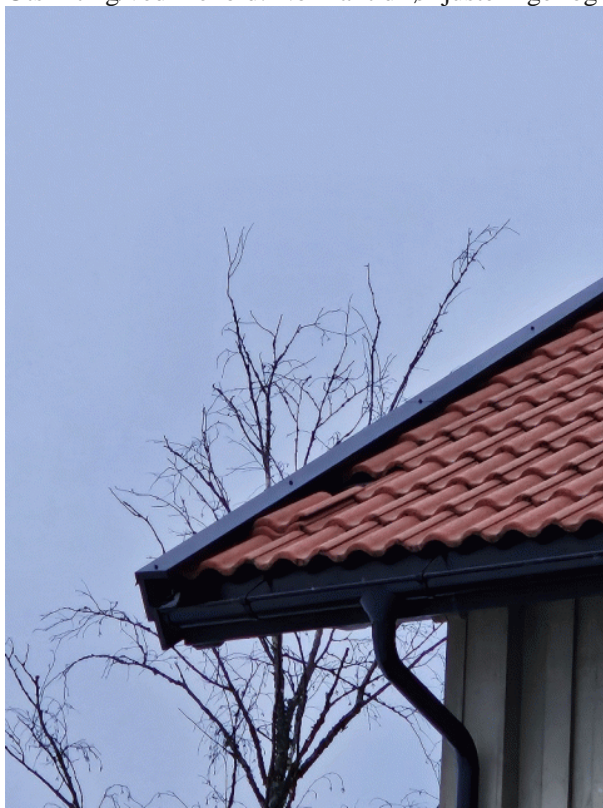
### TG 2 4.1 Takkonstruksjon, takteking og skorstein over tak

- Det er påvist svanker/svai i mønet.
- Det er ikke påvist nevneverdige fuktskjolder.
- Det ser tett ut rundt gjennomføringer.
- Det er påvist ventilering/lufting.

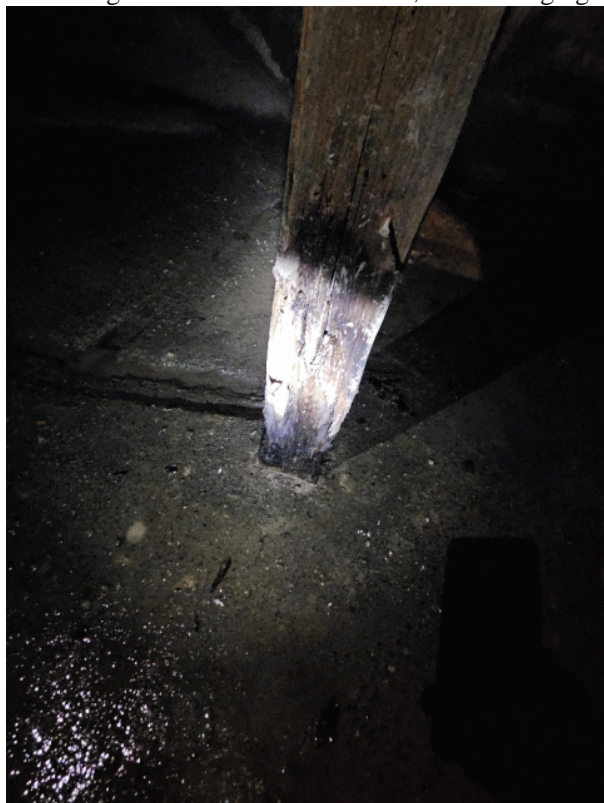
Det ble utført fuktsøkt på tilfeldige utvalgte steder på vegg og tak/himling (etasjeskillere) hvor det avdekkes høye fuktverdier på 18,6 vekt-%. TG2

Det er råteskade på bæresøyle. TG3 Utskifting av søyle må gjøres i nær fremtid.

| TAKSTMANNENS VURDERING VED TG3: | |
|---|--|
| | <p>Det er synlig saltutslag på nedre del av vegger. TG2</p> <p>Det ble utført fuktsøkt på tilfeldige utvalgte steder på vegg og tak/himling (etasjeskillere) hvor det avdekkes høye fuktverdier på 18,6 vekt-%. TG2</p> <p>En veggventil var tildekket med isolasjon på befaringsdagen, det anbefales å fjerne isolasjon slik at rommet får tilstrekkelig ventilering. TG2</p> <p>Det er råteskade på bæresøyle. TG3 Utskifting av søyle må gjøres i nær fremtid.</p> <p>Det mangler ett trinn i trapp ned i kjeller.</p> <p>Estimert kostnad er ment å være orienterende for denne type arbeid. Denne rapporten må ikke oppfattes som et pristilbud på utbedring. Endelig pris på utbedring får man først hvis det innhentes pristilbud fra håndverkerfirmaer.</p> <p>Takstmannens prisvurdering ved utskifting antas mellom kr. 0 - og 10.000</p> |

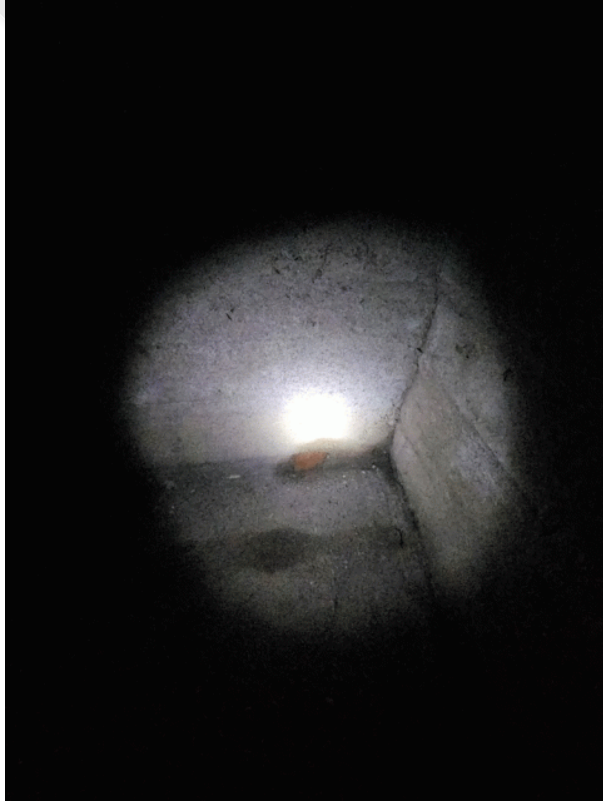
#### TG 2 9.1.2 Gulvets overflate

Det er synlig fuktskjolder på betongdekkete, det ble utført fuktsøk på tilfeldige utvalget steder der det avdekkes høye verdier. Det er en indikasjon på at støpt fundament ligger direkte på grunn uten tettesjiktet under fundament. TG2

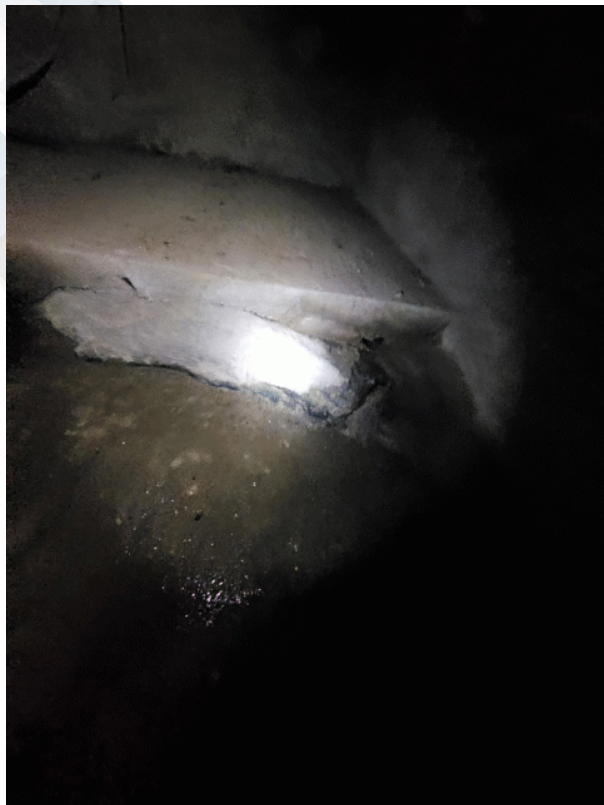
### TG 3 9.1.3 Fuktmåling og ventilasjon

Det ble utført fuktsøk på tilfeldig utvalgte steder på betonggulvet og yttervegger hvor det avdekkes høye fuktverdier, Dette er en indikasjon på at det ikke ligger tettesjikt til grunn. TG2

På befaringsdagen ble det avdekket fuktinnsig på kjellergulvet som er fra vannårer i fjell/terreng. TG3

Det anbefales at det gjøres tiltak som å legge drenerør for å lede overvann vekk fra betongdekket og montere fuktsikring mot yttervegg.

| TAKSTMANNENS VURDERING VED TG3: | |
|---|--|
| | <p>Det ble utført fuktsøk på tilfeldig utvalgte steder på betonggulvet og yttervegger hvor det avdekkes høye fuktverdier,</p> <p>Dette er en indikasjon på at det ikke ligger tettesjikt til grunn. TG2</p> <p>På befaringsdagen ble det avdekket fuktinnslag på kjellergulvet som er fra vannårer i fjell/terreng. TG3</p> <p>Det anbefales at det gjøres tiltak som å legge drenerør for å lede overvann vekk fra betongdekket og montere fuktsikring mot yttervegg.</p> <p>Estimert kostnad er ment å være orienterende for denne type arbeid. Denne rapporten må ikke oppfattes som et pristilbud på utbedring. Endelig pris på utbedring får man først hvis det innhentes pristilbud fra håndverkerfirmaer.</p> <p>Takstmannens prisvurdering ved utskifting antas mellom Kr. 100 000. - og 300.000.-</p> |
