Einebustad  
Bogavegen 187  
5725 Vaksdal

#### Boligens tekniske tilstand:

Dato: 20/06/2024

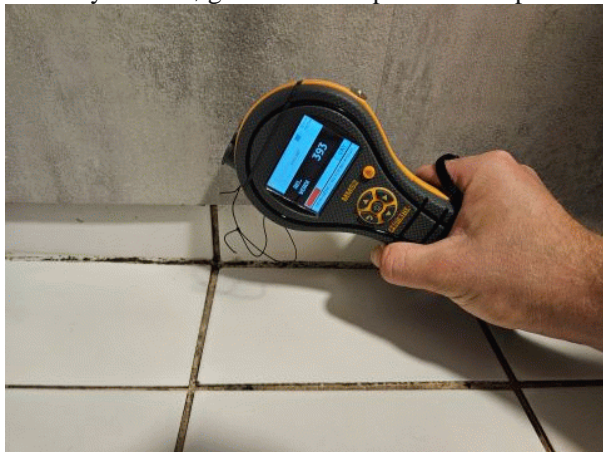
Det er registrert forhøga verdiar av fukt i veggplater i dusjsone. Det manglar sokkellist i bunn på platene. Det vil sei at enden på platene trekke fukt ved dusjing. Over tid har det trukke opp i plata. Ukjent om det er fukt i konstruksjonen bak baderomsplater.

Det er registrert forhøga verdi av fukt i baderomsplater i området ved dusjone. Ukjent om fukt har trukke inn i kosntruksjonen bak baderomsplate. Område med fukt er mot yttervegg og det er derav ikkje gjennomført hullboring.

Bilete synar forhøga fuktverdiar på baderomsplater i dusjsone.

7.1.1	Bad Overflate vegger og himling
	TG3 grunna funn av forhøga fuktverdiar i baderomsplater i dusjsone. Fukt har trukke opp i plata grunna manglande sokkellist/silikon i underkant. Konsekvens er fuktskader på abderomsplater og vidare fuktskader i konstruksjonen bak baderomsplater.
	Takstmannens prisvurdering ved utskiftning antas mellom Kr. 10.000. - og 25.000.-

7.1.3	Bad Membran, tettesjiktet og sluk
	Punktet er vurdert til TG3 med bakgrunn i forhøga fuktverdiar i baderomsplater i dusjsone. Fukskader kan trekke vidare inn i konstruksjonen. Membran under fliser har nådd ein alder som tilseier at det bør haldast under tilsyn og tiltak må reknast med.
	Takstmannens prisvurdering ved utskiftning antas mellom Kr. 10.000. - og 25.000.-

**Merknader:** Taksmannens prisvurdering ved TG3 er tiltenkt utskifting av baderomsplater med nye tilsvarande etter dagens standard og utskifting av materialar rundt vindauga til fuktbestandige materialar. Meirkostnadar kan ikkje utelukkast etter kva som skjuler seg bak baderomsplater.
