Tilstandsrapport

Enebolig

Austmarkavegen 1464, 2220 ÅBOGEN

Befaringsdato: 18.08.2024

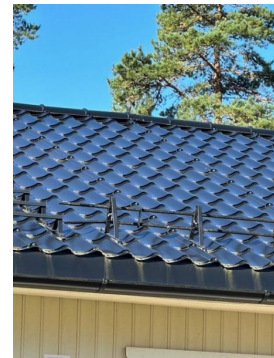
TG 2 Nedløp og beslag

Forkantblekk, takrenner og nedløp i lakkert metall. Snøfangere v/inngangsparti.

- Det er ikke krav om utbedring opp til dagens krav.
