# Tilstandsrapport

Leilighet

Furutoppen 1 G, 1940 BJØRKELANGEN

Befaringsdato: 04.03.2026

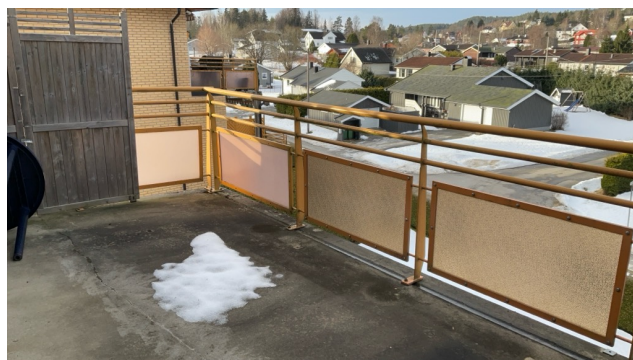
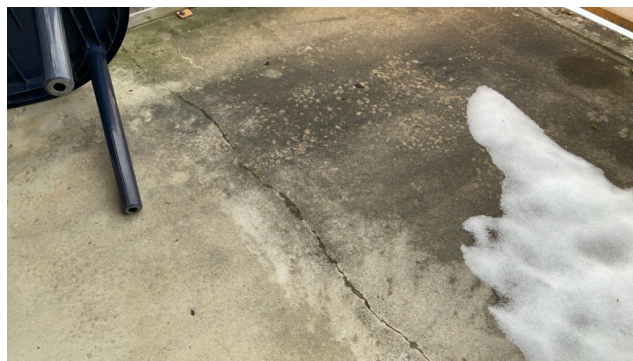
**Vurdering av avvik:**  
• Det er avvik:  
Det er sprekk/setningsskade i betongdekke/konstruksjonen.

Sprekk i betongdekke.

Det bør gjennomføres nærmere undersøkelser for å avklare omfanget av sprekk- og setningsskaden i betongdekket, samt vurdere nødvendige utbedringstiltak.  
Konsekvensen av å ikke utbedre kan være ytterligere forringelse av konstruksjonen og redusert bæreevne.

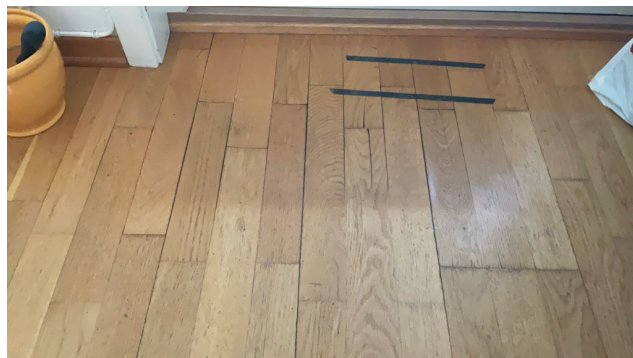
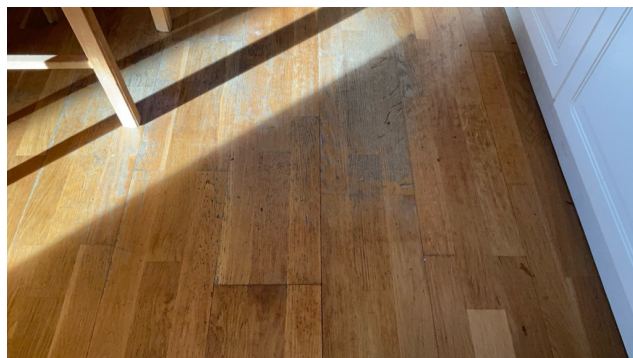
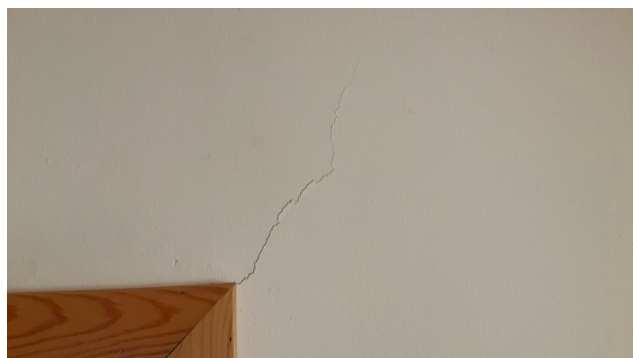
## ! TG 2 Overflater

Parkettgulvet har stedvis en del slitasje og skader.

Det er skade i parkettgulvet ved balkongdøren og det er ukjent om dette er på grunn av ytre påkjenning fra balkongdøren eller for eksempel vannsøl fra sko.

Det er riss/svinnsprekker i veggoverflater stedvis.

- Overflater har en del slitasjegrad utover det en kan forvente.

Overflater bør utbedres eller skiftes der det er betydelig slitasje eller skader.

Dersom skadene skyldes fukt eller vanninntrengning, bør årsaken kartlegges og utbedres for å unngå risiko for ytterligere skader på konstruksjonen.

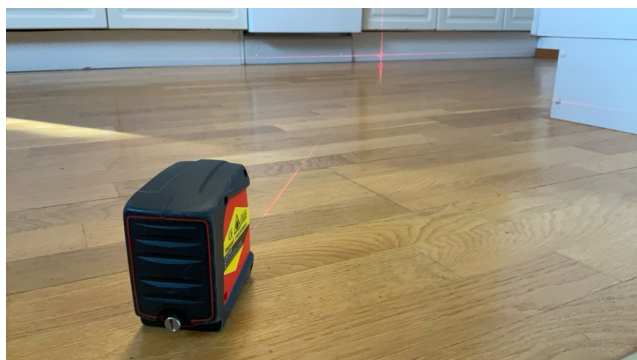
## ! TG 3 Etasjeskille/gulv i 2. etasje

- Det er målt høydeforskjell på mellom 15-30 mm gjennom hele rommet. Tilstandsgrad 2 gis med bakgrunn i standardens krav til godkjente måleavvik.
- Målt høydeforskjell på mellom 10 - 20 mm innenfor en lengde på 2 meter. Tilstandsgrad 2 gis med bakgrunn i standardens krav til godkjente måleavvik.
- Målt høydeforskjell på over 20 mm innenfor en lengde på 2 meter. Tilstandsgrad 3 gis med bakgrunn i standardens krav til godkjente måleavvik.

For å oppnå tilstandsgrad 0 eller 1 må høydeforskjellene rettes opp. Det anbefales å holde forholdet under oppsikt, da skjevheter i gulvet kan føre til problemer ved legging av nytt gulv, som oppsprekking i skjøter og knirk. Oppretting bør vurderes ved eventuell fremtidig renovering.

**Kostnadsestimat: 100 000 - 200 000**

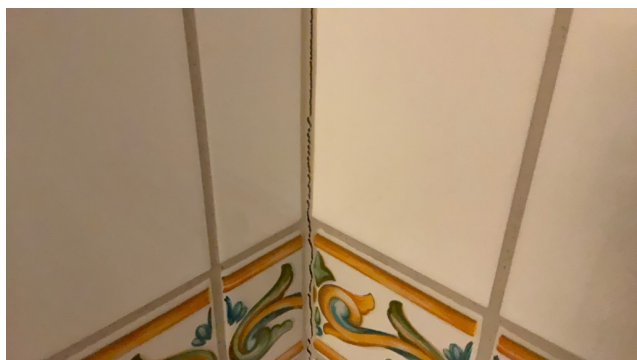
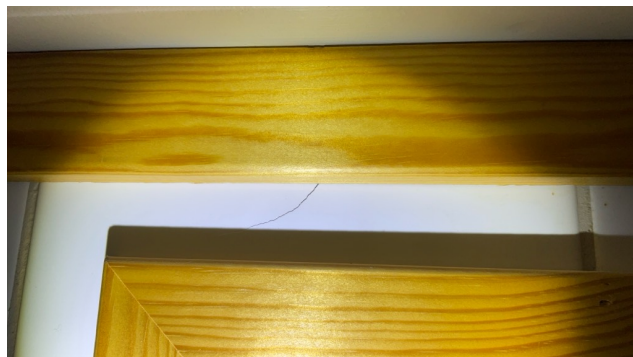
### TG 2 Overflater vegger og himling

- Det er påvist at flisfuger har riss/sprekker.
- Det er påvist sprekker i fliser.

- Fliser må skiftes.
- Fuger bør skiftes ut.

Fuger og fliser med riss eller sprekker bør utbedres eller skiftes for å opprettholde badets funksjonalitet og estetisk uttrykk.

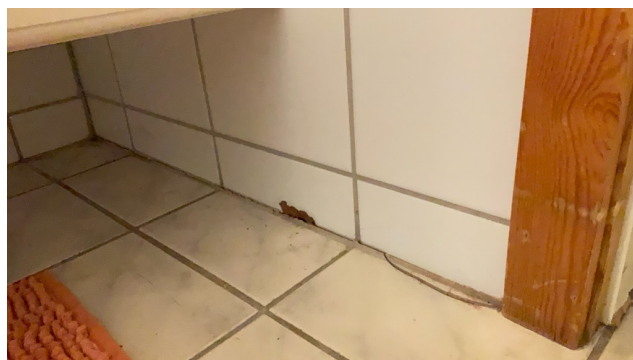
### TG 2 Overflater Gulv

- Det er mulighet for at det kan forekomme vannlekkasje på våtrommet hvor vann ikke vil gå til sluk.
- Det er påvist at høydeforskjell fra topp slukrist til gulv/synlig topp membran ved dørterskel er mindre enn 25 mm.
- Det er påvist sprekker i fliser.

Det er kun sluk i dusjnise som har tett terskel og eventuelt lekkasjevann fra andre installasjoner vil dermed ikke finn vei til sluket.

Det er sprekk i gulvfliser stedvis og det er stedvis riss i fliser og fuger.

Manglende høydeforskjell mellom sluk og terskel øker risikoen for at vann kan renne ut av våtrommet og forårsake skader på tilstøtende rom.

Det må lages drepsåpning i dusjnise for å lede eventuelt lekkasjevann til sluk.

Fuger og fliser med riss eller sprekker bør utbedres eller skiftes for å opprettholde badets funksjonalitet og estetisk uttrykk.

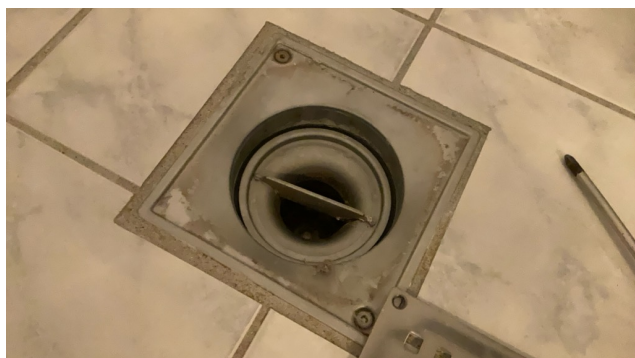
### 1 TG 2 Sluk, membran og tettesjikt

- Det er viktig å merke seg at levetiden til en membran varierer basert på kvalitet, installasjon og bruk. Eldre membraner kan bli sprø og sprekke opp, noe som fører til at de mister sin vanntettende funksjon. Dette kan resultere i vannlekkasjer gjennom vegger og gulv og fuktskader.
- Overvåk tilstanden jevnlig. For å få tilstandsgrad 0 eller 1 må tettesjiktet skiftes ut, men tidspunktet for når dette er nødvendig er vanskelig å si noe om.
- Det må innhentes dokumentasjon. Manglende membran/tettesjikt medfører risiko for lekkasjer og fukt i konstruksjonen.

Manglende dokumentasjon og alder på membran medfører usikkerhet om utførelsen og økt risiko for lekkasjer og fuktskader i konstruksjonen.

Overvåk tilstanden jevnlig, og vurder nærmere undersøkelser for å avklare tilstanden på membran og sluk.

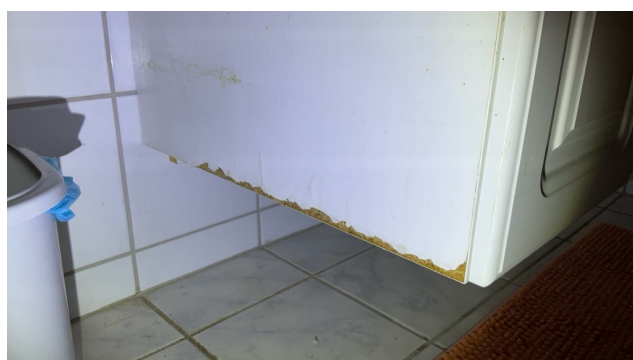
### 1 TG 2 Sanitærutstyr og innredning

- Det er påvist skader på innredning.

Baderomsinnredningen har slitasje og skader.

- Lokal utbedring må utføres.

Baderomsinnredningen bør skiftes ut for å unngå videre forringelse og redusert funksjonalitet.

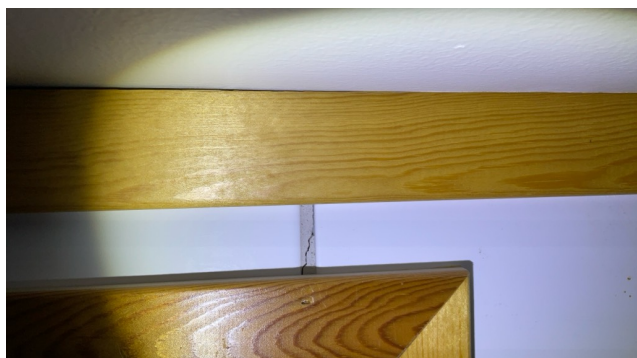
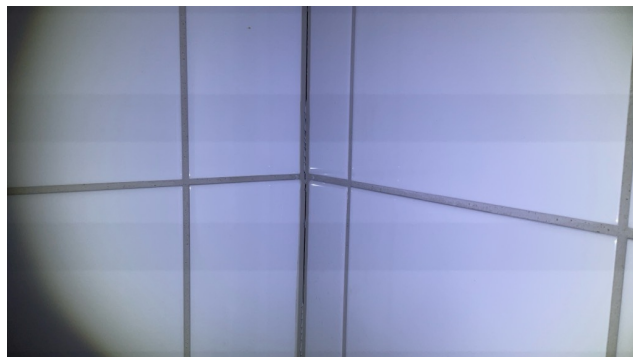
## TG 2 Overflater vegger og himling

- Det er påvist at flisfuger har riss/sprekker.

- Fuger bør skiftes ut.

Fuger med riss eller sprekker bør utbedres eller skiftes for å opprettholde badets funksjonalitet og estetisk uttrykk.

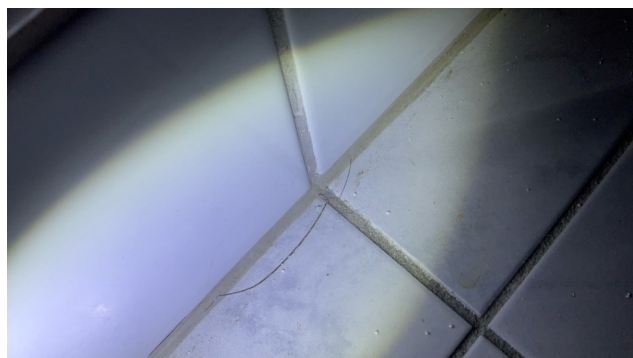
## TG 2 Overflater Gulv

- Det er påvist at høydeforskjell fra topp slukrist til gulv/synlig topp membran ved dørterskel er mindre enn 25 mm.
- Det er påvist sprekker i fliser.
- Det er påvist avvik i fuger.

Det er stedvis sprekker/riss i silikonfuger.

- Fliser må skiftes.
  - Andre tiltak:
  - Til tross for avviket i fall/høydeforskjell til sluk, vil gulvet fortsatt kunne lede vann mot sluket, men med redusert effektivitet. Dette kan potensielt øke risikoen for vannansamling i enkelte områder av badet.
- Det må gjøres lokal utbedring av sprekker og riss i silikonfuger, samt utskifting av sprukne fliser for å opprettholde badets funksjonalitet og estetisk uttrykk.

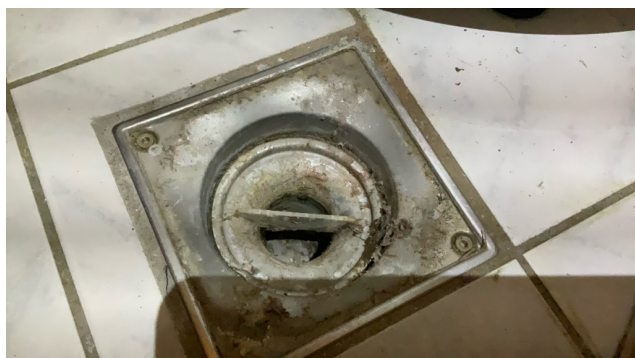
### TG 2 Sluk, membran og tettesjikt

- Det er viktig å merke seg at levetiden til en membran varierer basert på kvalitet, installasjon og bruk. Eldre membraner kan bli sprø og sprekke opp, noe som fører til at de mister sin vanntettende funksjon. Dette kan resultere i vannlekkasjer gjennom vegger og gulv og fuktskader.
- Det må innhentes dokumentasjon. Manglende membran/tettesjikt medfører risiko for lekkasjer og fukt i konstruksjonen.
- Overvåk tilstanden jevnlig. For å få tilstandsgrad 0 eller 1 må tettesjiktet skiftes ut, men tidspunktet for når dette er nødvendig er vanskelig å si noe om.

Manglende dokumentasjon og alder på membran medfører usikkerhet om utførelsen og økt risiko for lekkasjer og fuktskader i konstruksjonen.

Overvåk tilstanden jevnlig, og vurder nærmere undersøkelser for å avklare tilstanden på membran og sluk.

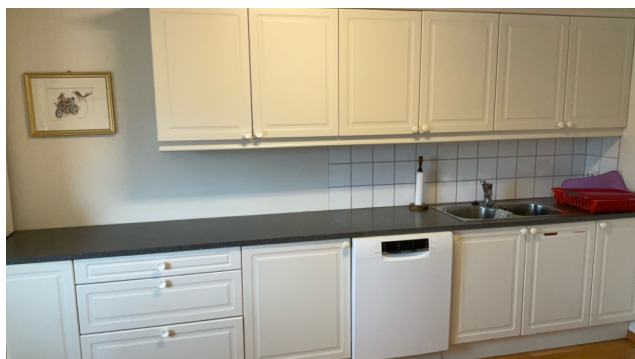
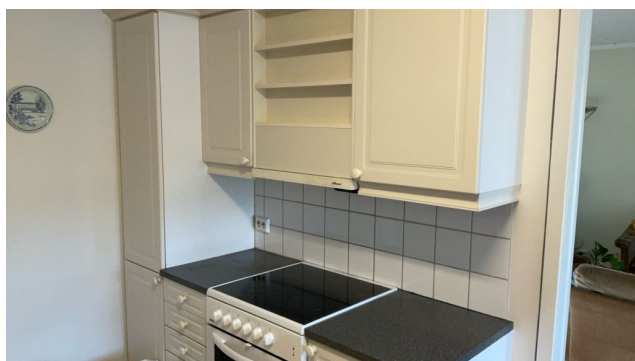
## 2. ETASJE > KJØKKEN

- Det er påvist skader på overflater/kjøkkeninnredning utover normal slitasjegrad.

Det er stedvis svelleskader/bruksslitasje på innredningen, fronter og benkeplate.

Konsekvensen av å ikke utbedre kan være økt slitasje, redusert levetid og forringet estetisk uttrykk.

Det bør vurderes utbedring eller utskifting av skadede deler av kjøkkeninnredningen for å opprettholde ønsket standard og forhindre ytterligere forringelse.

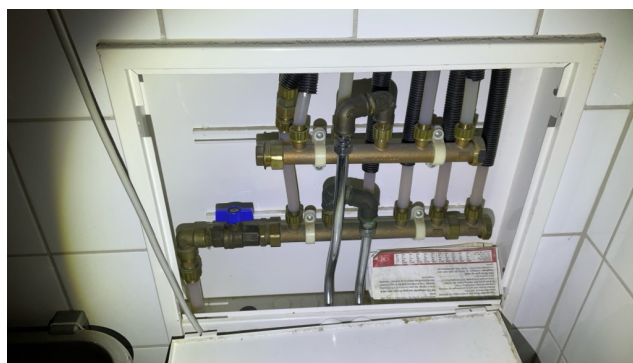
- Det er påvist at eventuelt lekkasjevann fra rør i rør system ikke ledes til sluk eller annen kompenserende løsning.
- Mer enn halvparten av forventet brukstid er passert på innvendige vannledninger.

- Det bør foretas tiltak på anlegget som sikrer bedre løsning på eventuelt lekkasjevann fra rør i rør system.
- Det er ikke behov for utbedringstiltak siden anlegget fungerer i dag, men ut ifra alder kan skader plutselig oppstå på eldre anlegg.

Det bør etableres drenering fra rørskapet slik at eventuelt lekkasjevann ledes til sluk eller annen sikker løsning, for å redusere risikoen for vannskader på omkringliggende konstruksjoner.

Videre bør det vurderes utskifting av vannledninger, da mer enn halvparten av forventet brukstid er passert, noe som øker risikoen for plutselige lekkasjer og følgeskader.

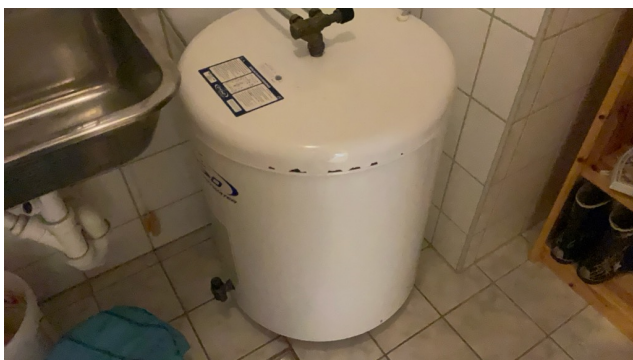
Varmtvannstankens alder tilsier at det er økt risiko for plutselig svikt eller lekkasje, og det anbefales å vurdere utskifting.

- Det er ikke behov for utbedringstiltak siden tanken fungerer i dag, men ut ifra alder kan skader plutselig oppstå på eldre tanker.
- Det bør etableres tilfredsstillende el-tilkobling etter gjeldende forskrift.

Det bør etableres tilfredsstillende el-tilkobling etter gjeldende forskrift for å redusere risiko for varmegang og brann.
