# Tilstandsrapport

Firemannsbolig

Skrautvålsvegen 14, 2900 FAGERNES

Befaringsdato: 15.10.2025

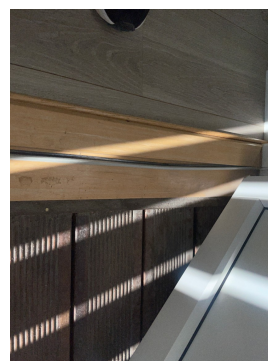
Løs pakning på balkongdør

Pakning må festet.

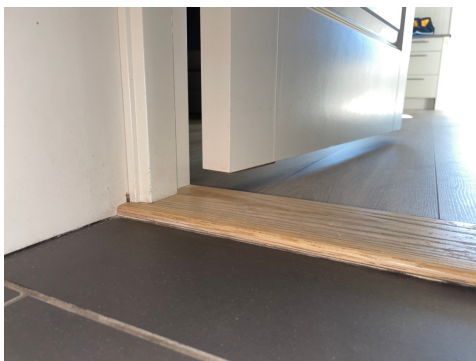
- Det er mulighet for at det kan forekomme vannlekkasje på våtrommet hvor vann ikke vil gå til sluk.
- Det er påvist at flisfuger har riss/sprekker.
- Det er påvist at noen fliser har bom (hulrom under).
- Det er påvist avvik i fallforhold til sluk i forhold til krav i forskrift på byggetidspunktet.
- Målinger viser at det ikke er fall til sluk (motfall).

Kostnadsestimat satt for utbedring av fug og løs flis, samt etablering av flomsikring ved dørterskel på min 15 mm membran høyde.

Forslag til tiltak med heving av membran ved dørterskel.

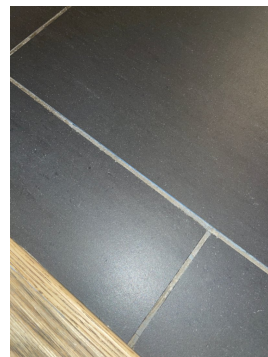
Løs flis

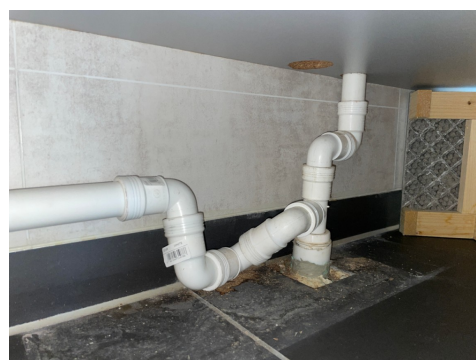
- Det er påvist mangelfull/feil utførelse rundt rørgjennomføringer e.l. som gir fare for fukt i konstruksjonen i våtsone.
- Det er rundt sluk påvist en ikke-fagmessig utførelse av membran/tettesjikt/klemring.
- Rommet er et våtrom hvor det ved etablering var krav om "uavhengig kontroll", men det foreligger ingen dokumentasjon på at det er utført "uavhengig kontroll".

Usikker rørgjennomføring. Må dokumenteres.

- Innhent dokumentasjon, om mulig.
- Usikker løsning rundt klemring gir økt risiko for at vann kan trenge ned mellom membranen og sluket. Dette kan føre til lekkasje og fuktskader i underliggende konstruksjoner over tid.
- Dersom det ikke foreligger dokumentasjon i forhold til våtrommets utførelse kan det ikke med sikkerhet sies om våtrommet er bygget i henhold til gjeldende forskrifter og standarder på byggetidspunktet.

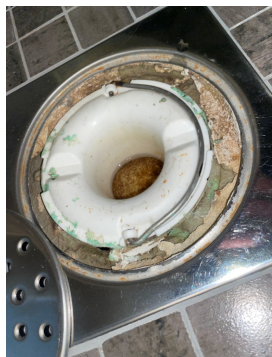
Vannlås sitter ikke riktig i sluk

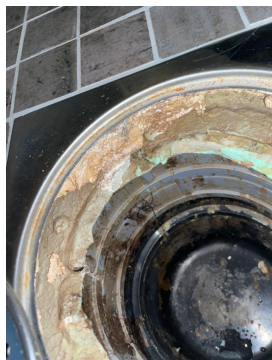
Membran/slukmansjett under klemring er ukjent og løsning må dokumenteres ytterligere.

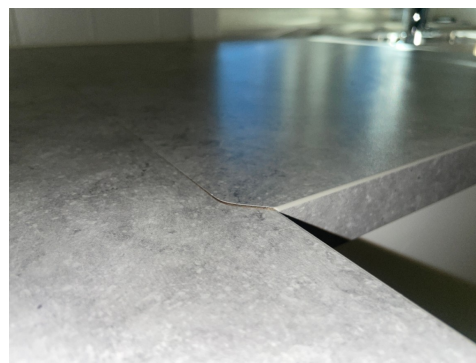
Liten glippe i skjøt på benkeplate bør fylles/tettes.

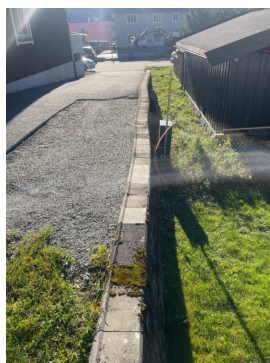
Betongsteinmur mot vest har synlig retningsavvik. Støttemurer mangler forsvarlig sikring i form av rekkverk el. tilsvarende.

Synlig retningsavvik og det mangler rekkverk el. annen sikring.

Retningsavvik på mur mot vest bør kontrolleres nærmere.

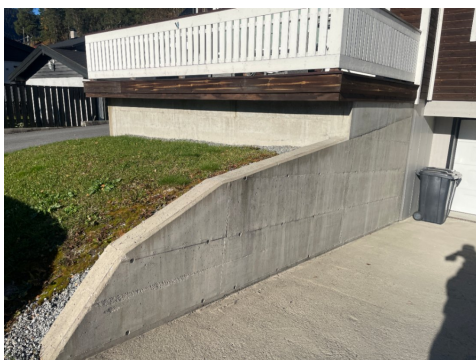
- Det er påvist mindre sprekker og/eller skjevheter i muren.
- Det mangler rekkverk/annen sikring på forstøtningsmuren(e) ut ifra dagens krav.

Støttemurer mot nedkjøring til garasje mangler rekkverk el. annen sikring
