# Tilstandsrapport

Fritidsbolig

Bjørnhuodden 51 , 1747 SKJEBERG

Befaringsdato: 17.03.2026

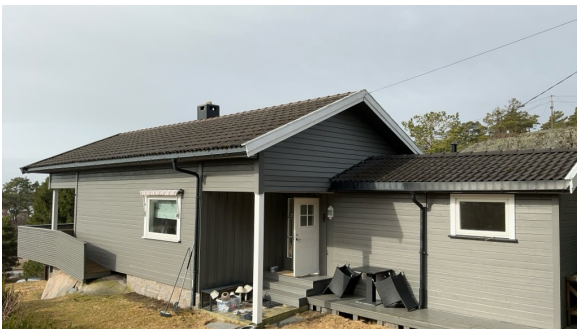
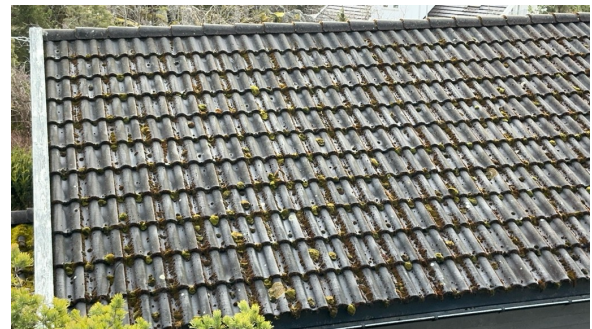
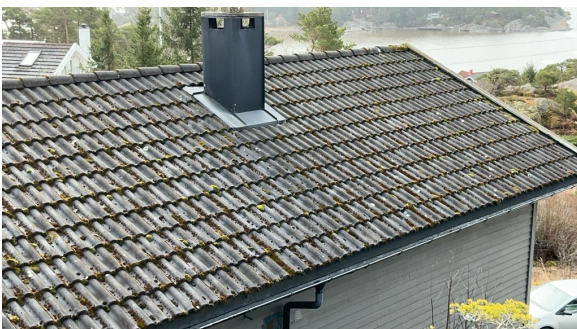
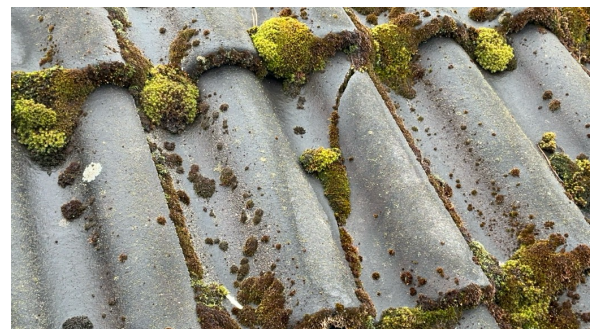
### Taktekking

- Mer enn halvparten av forventet brukstid er passert på taktekingen.
- Mer enn halvparten av forventet brukstid er passert på undertak.
- Det er enkelte knekte taksten.
- Taktekkingen har mose og slitasje på grunn av elde.

- Tidspunkt for utskiftning av takteking nærmer seg.
- Tidspunkt for utskiftning av undertak nærmer seg.
- Lokal utbedring må utføres.

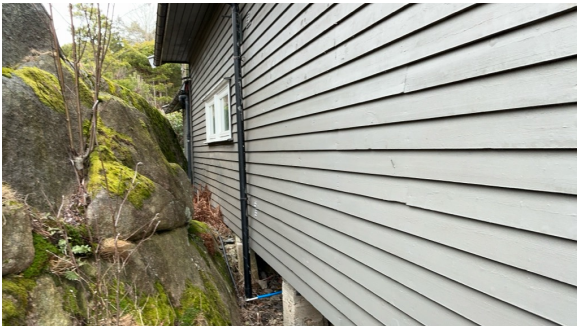
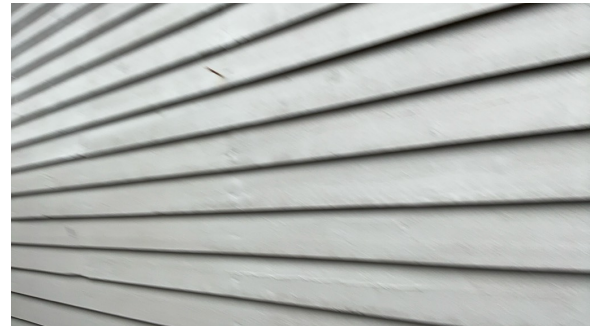
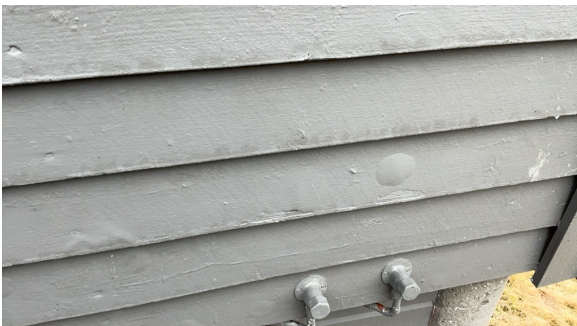
## TG2 Veggkonstruksjon

Det er registrert synlige skjøter og ujevn maling, noe som indikerer varierende kvalitet på utført arbeid. Kledning er stedvis ført tett mot terreng/berg, noe som gir begrenset lufting og økt fuktbelastning på konstruksjonen.

Det anbefales å sikre tilfredsstillende avstand mellom kledning og terreng samt etablere bedre lufting i nedre del av vegg. Videre bør overflatebehandling og utførelse kontrolleres og eventuelt utbedres der det er behov.

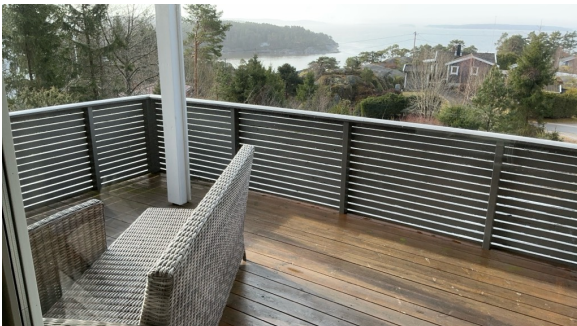
## TG 2 Balkonger, terrasser og rom under balkonger

- Konstruksjonene har skjevheter.

- Lokal utbedring må utføres.

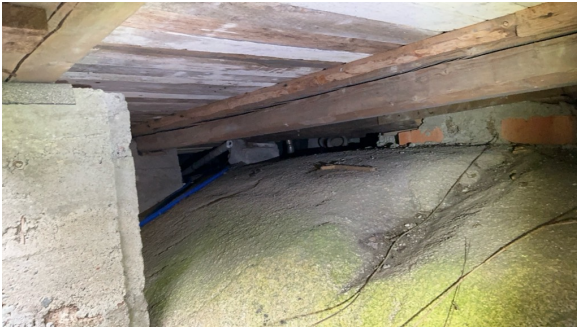
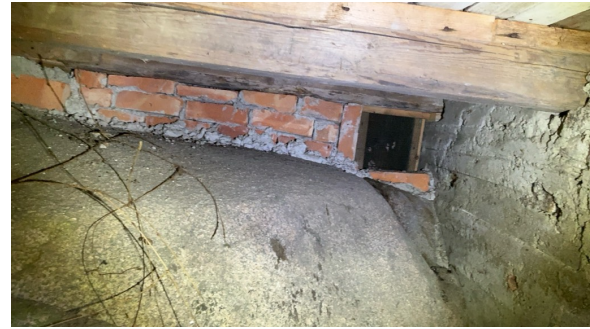
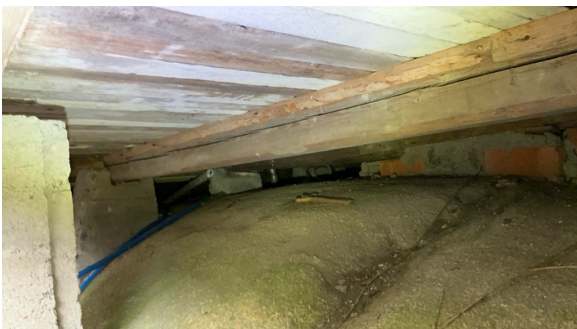
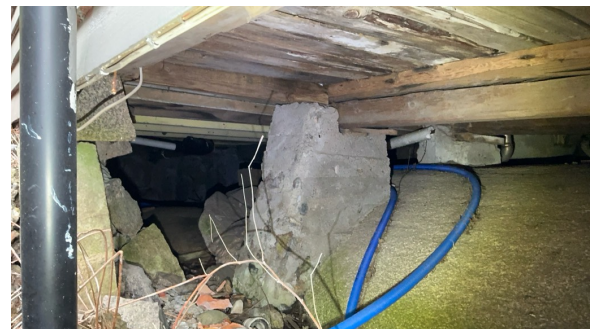
## TG 2 Etasjeskille/gulv mot grunn

- Målt høydeforskjell på mellom 10 - 20 mm innenfor en lengde på 2 meter. Tilstandsgrad 2 gis med bakgrunn i standardens krav til godkjente måleavvik.

- For å få tilstandsgrad 0 eller 1 må høydeforskjeller rettes opp. Det vil imidlertid sjelden være økonomisk rasjonelt som et enkeltstående tiltak i en bolig som dette. Dersom boligen en gang skal renoveres, kan man vurdere slike tiltak.

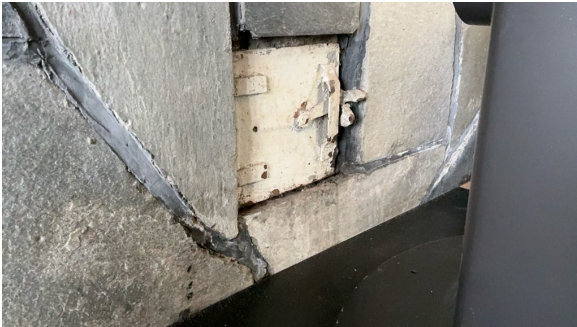
## TG 3 Pipe og ildsted

- Pipevanger er ikke synlige.

Avvik fra forskriftskrav, men ingen direkte registrerte skader eller symptomer på funksjonssvikt.

- Pipevanger må gjøres tilgjengelig.

Det anbefales at innkassingen fjernes, slik at pipens overflate kan kontrolleres i tråd med gjeldende forskriftskrav og for å sikre fortsatt trygg drift og tilsyn over tid.

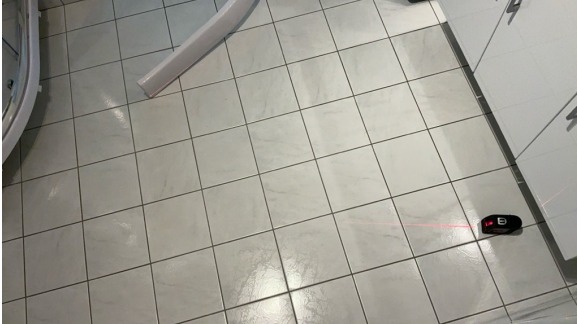
#### TG 3 Overflater Gulv

- Målinger viser at det ikke er fall til sluk (motfall).

- Et bad med manglende/reduert fall til sluk blir mindre funksjonelt og sikkert for brukeren. Dette kan medføre stående vann på gulvet, vann som ikke ledes effektivt til sluket, økt risiko for at vann renner ut av rommet og redusert sklisikkerhet på gulvet.

Det blir brukt dusjkabinett i dag, slik at det ikke er direkte vannpåkjenning på vegger og gulv. For å lukke TG 3 avvik må fall/høydeforhold utbedres.

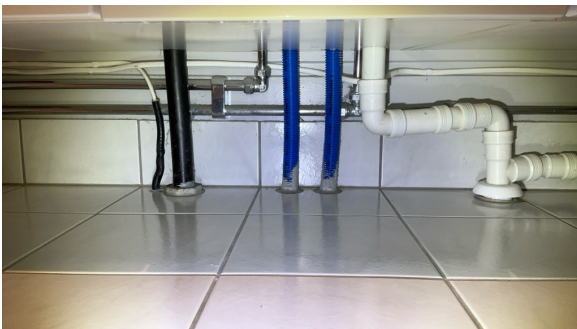
### TG 2 Sluk, membran og tettesjikt

- Det er påvist mangelfull/feil utførelse rundt rørgjennomføringer e.l. som gir fare for fukt i konstruksjonen i våtsone.
- Membran kan ikke konstateres (ikke synlig og det foreligger heller ikke dokumentasjon).

- Løsningen/utførelsen rundt rørgjennomføringer gir fare for fukt inn i konstruksjoner.
- Det må gjøres nærmere undersøkelser. Manglende membran/tettesjikt medfører risiko for lekkasjer og fukt i konstruksjonen.

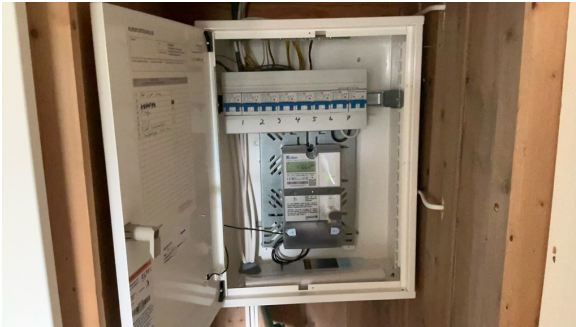
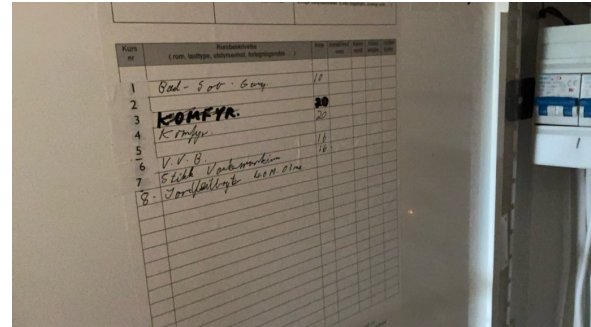
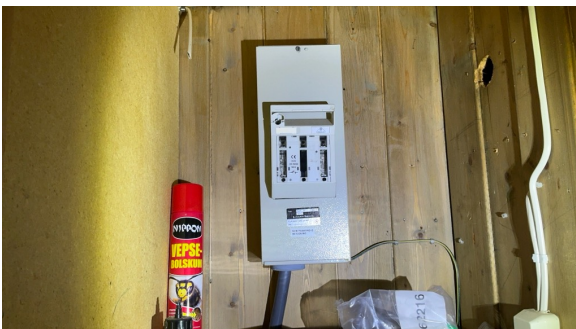
Eldre og delvis uoversiktlig elanlegg øker risiko for feil, overbelastning og manglende oversikt ved bruk og feilsøking. Manglende eller utydelig dokumentasjon kan også påvirke sikkerhet og videre bruk/utvidelser.

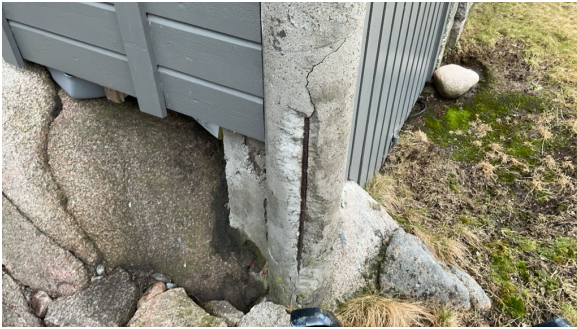
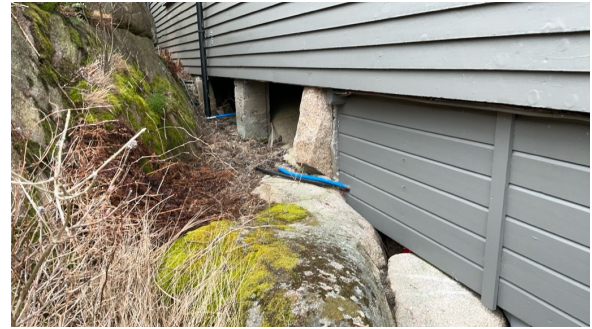
- Det er registrert sprekker/deformasjon som gir grunn til å overvåke konstruksjonen.

Det er registrert skader i betong med oppsprekking og synlig armering på én av pilarene. Øvrige pilarer fremstår med varierende utførelse og tilpasning mot underlag, typisk for eldre konstruksjoner.

Oppsprukket betong med eksponert armering gir risiko for videre nedbrytning (korrosjon), redusert bæreevne over tid og svekket stabilitet i fundamenteringen. Ujevn understøttelse mot fjell kan også gi bevegelser i konstruksjonen.

Det anbefales nærmere vurdering av bæreevne og tilstand på fundamentene. Skadet pilar bør utbedres ved reparasjon av betong og beskyttelse av armering, eventuelt utskifting. Det bør også vurderes forbedring/justering av fundamentering der understøttelsen er mangelfull.
