# Tilstandsrapport

Åsgårdbakken 3 (H0302), 1671 KRÅKERØY

Befaringsdato: 19.01.2026

Rapportdato: 22.01.2026

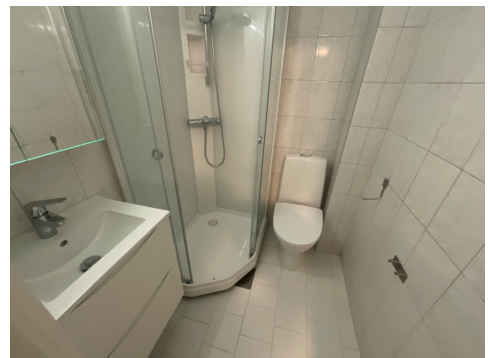
#### TG 3 Generell

- Våtrommet må oppgraderes for å tåle normal bruk etter dagens krav.

Rommet fungerer med dagens tilstand og er i bruk. Den nye forskriften gir rommet tilstandsgrad 3 kun opp mot alder på vanntett sjikt. Et våtrom har begrenset med levetid.

Det benyttes dog dusjkabinett som gjør at rommet får svært liten vannbelastning med dagens bruk.

Dersom våtrommet skal tilfredsstillе dagens forskrift må det totalrenoveres. Alle forhold med tettesjikt, våtsone, sluk m.m. må dokumenteres.

**Kostnadsestimat: 200 000 - 500 000**

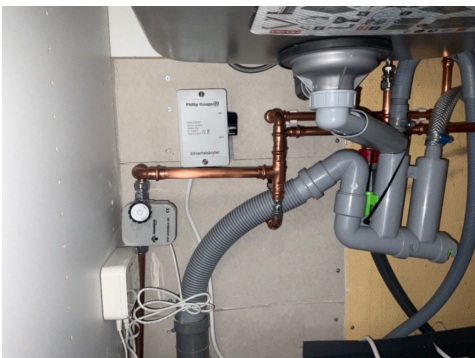
### TG 2 Vannledninger

- Mer enn halvparten av forventet brukstid er passert på innvendige vannledninger.

Gjelder kun de eldste rør.

- Det er ikke behov for utbedringstiltak siden anlegget fungerer i dag, men ut ifra alder kan skader plutselig oppstå på eldre anlegg.
- I forbindelse med oppgradering av våtrom vil det være naturlig med utskiftning av rør.
