# Tilstandsrapport

Tomannsbolig

Nordåsbrøtet 78 , 5235 RÅDAL

Befaringsdato: 16.03.2026

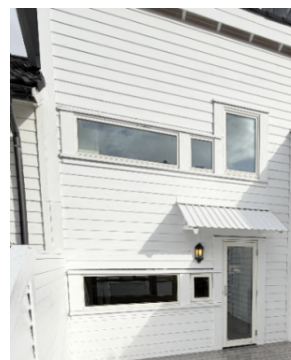
### ! TG 2 Vinduer fra byggeår

Utskiftning av vinduer fra byggeår må påberegnes grunnet høy alder.

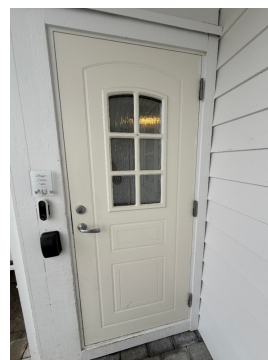
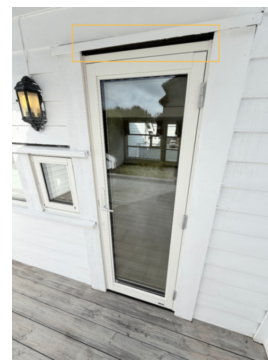
Balkongdør fra 2024. Det bør monteres list i topp.

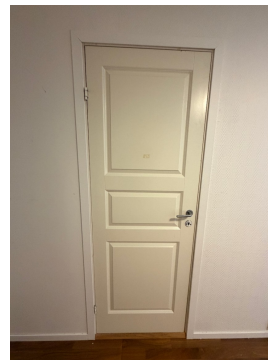
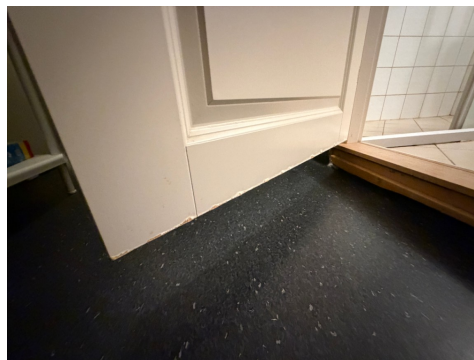
- Det er påvist avvik som tilsier at det bør foretas tiltak på enkelte dører.
- Enkelte av innvendige dører har en del slitasje.

- Enkelte dører må justeres.

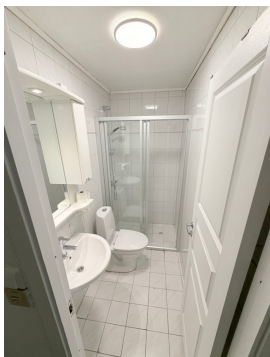
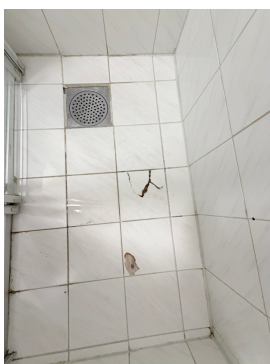
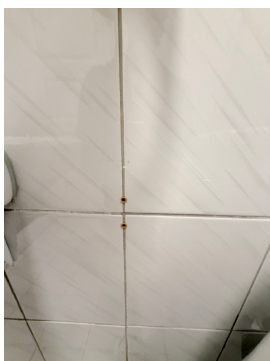
Det er flere fliser med skader / hull i.  
TG3 grunnet påviste forhold og alder.

Flere hull etter tidligere montert utstyr på flere plasser på badet.

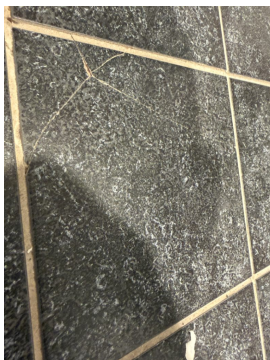
- Det er påvist sprekker i fliser.
- Det er avvik:

Det er ikke behov for straks tiltak, men grunnet alderen på badet må det påberegnes at tiltak må utføres på sikt.

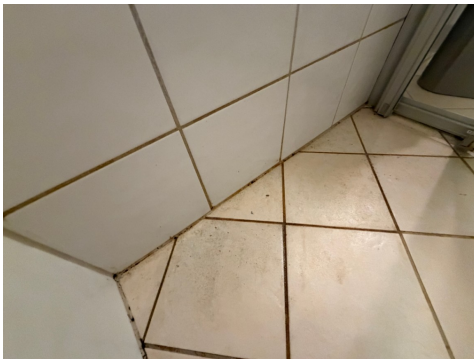
- Det er avvik:
- Svertesopp er registrert

Svertesopp i silikon

Det er ikke behov for straks tiltak, men grunnet alderen på badet må det påberegnes at tiltak må utføres på sikt.

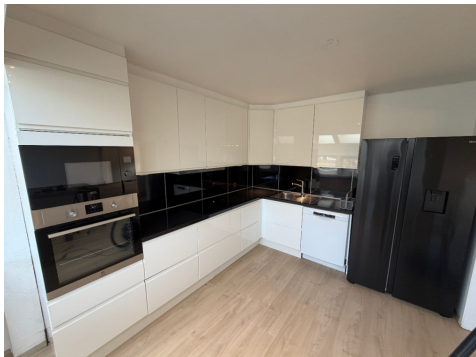
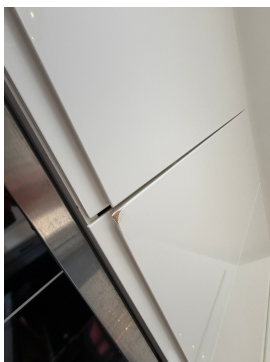
Skader på enkelte fronter og skuff under vask

Noe mindre skader på enkelte fronter

Utskiftning av enkelte fronter eller lokal utbedring må påberegnes.

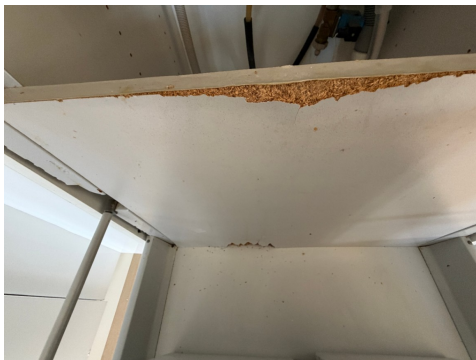
Bakplate i skuff under vask

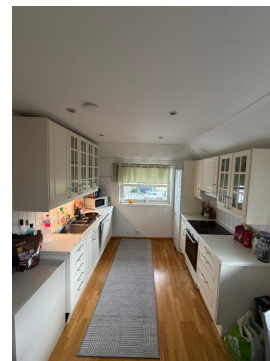
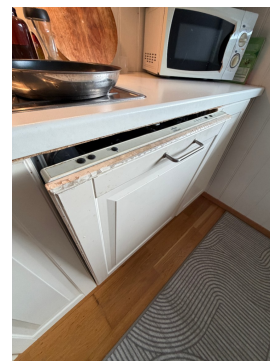
Skader på front til oppvaskmaskin, fuktskader i benkeplate og bunnplate i skap under vask.

Utskiftning av benkeplate og enkelt deler må påberegnes.
