# Tilstandsrapport

Enebolig

Kupedalen 15, 5723 BOLSTADØYRI

Befaringsdato: 11.06.2025

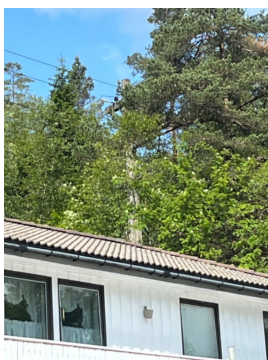
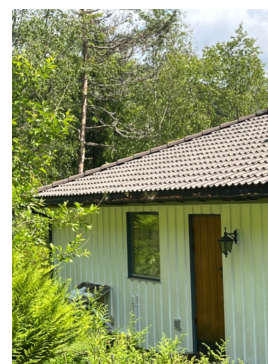
### ! TG 2 Nedløp og beslag

Renner og nedløp fra byggeår som er fremstår med noe slitasje  
Nedløp ført til bakken og til rør i bakken.  
Beslag rundt pipe og luftekanal med noe slitt tildekking.

- Det er ikke tilfredsstillende bortledning av vann fra taknedløp ved grunnmur.
- Det mangler snøfangere på hele eller deler av taket, men det var ikke krav om dette på byggemeldingstidspunktet.
- Mer enn halvparten av forventet brukstid er passert på renner/nedløp/beslag.
- Det er påvist andre avvik:

- Andre tiltak:

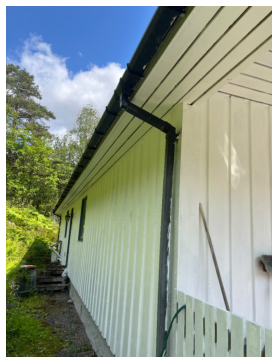
## ! TG 2 Veggkonstruksjon

Det er pusset og murkonstruksjon og bindingsverk fra byggeår.  
Vegger er kledd med stående trekledning.  
Det er kontrollert for generell slitasje, utførelse og andre mulige avvik.

Jevnlig tilsyn anbefales, vedlikehold må påregnes

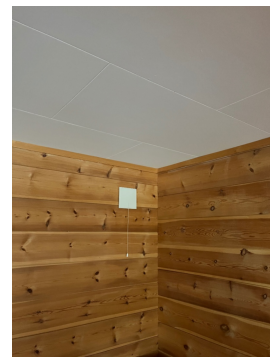
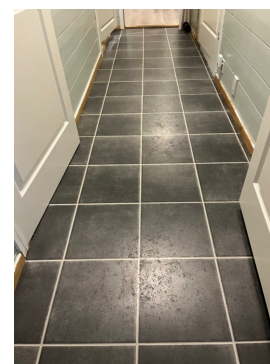
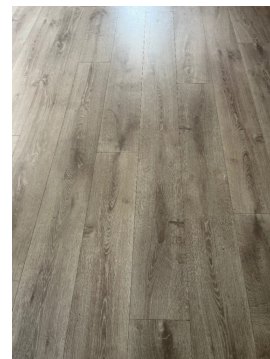
## ! TG 2 Etasjeskille/gulv mot grunn

Gulv mot grunn i betong og etasjeskille i trebjelkelag fra byggeår er kontrollert for horisontalt avvik målt med laser. Resultatet tilfredsstiller ikke dagens krav til avvik.

- Det er målt høydeforskjell på mellom 15-30 mm gjennom hele rommet. Tilstandsgrad 2 gis med bakgrunn i standardens krav til godkjente måleavvik.

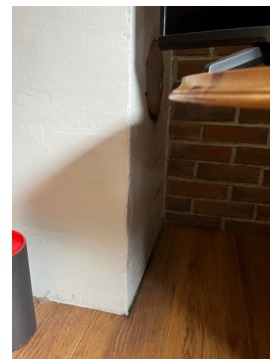
## ! TG 2 Pipe og ildsted

Pusset og malt pipe.

- Det anbefales å montere ildfast plate under luker på pipe.

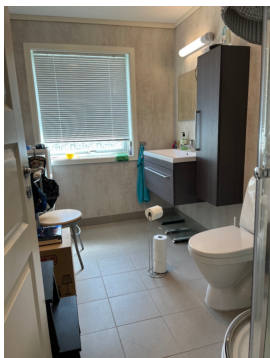
#### ! TG 2 Overflater vegger og himling

Vegger og himling er sjekket for utførelse og eventuelle skader.

Jevnlig tilsyn anbefales, tiltak kan ikke utelukkes.

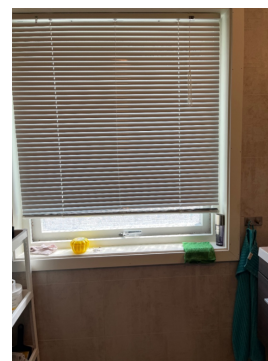
#### ! TG 3 Overflater Gulv

Fall til sluk fra øvrige lekkasjepunkt er sjekket med laser og det er registrert motfall.

- Det er påvist at høydeforskjell fra topp slukrist til gulv/synlig topp membran ved dørterskel er mindre enn 25 mm.
- Det er påvist at noen fliser har bom (hulrom under).
- Det er påvist avvik i fallforhold til sluk i forhold til krav i forskrift på byggetidspunktet.
- Målinger viser at det ikke er fall til sluk (motfall).

Nærmere utredning for valg av løsning anbefales, estimat gjelder dette

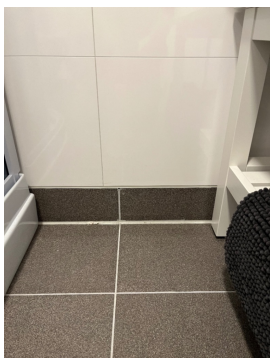
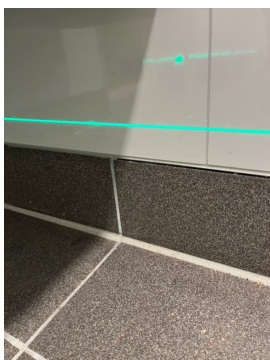
### ! TG 3 Overflater Gulv

Fall til sluk fra øvrige lekkasjepunkt er sjekket med laser og det er registrert motfall.

- Det er mulighet for at det kan forekomme vannlekkasje på våtrommet hvor vann ikke vil gå til sluk.
- Det er påvist at høydeforskjell fra topp slukrist til gulv/synlig topp membran ved dørterskel er mindre enn 25 mm.
- Det er påvist avvik i fallforhold til sluk i forhold til krav i forskrift på byggetidspunktet.
- Målinger viser at det ikke er fall til sluk (motfall).

Nærmere utredning for valg av løsning anbefales, estimat gjelder dette

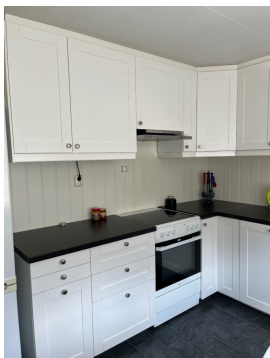
### ! TG 2 Avtrekk

Det anbefales tiltak for bedre sammenkobling
