# Tilstandsrapport

Tomannsbolig

Skonnertveien 9 B, 3138 SKALLESTAD

Befaringsdato: 02.05.2025

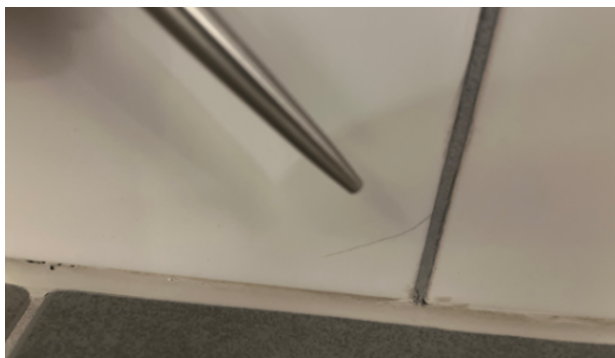
### ! TG 2 Overflater vegger og himling

Nederst på vegg i dusjsone, er det observert et lite riss på en veggflis.

Det er på befaringdagen ikke observert avvik som krever strakstiltak, men sprekker flisen må den påregnes skiftet.
