# Tilstandsrapport

Tomannsbolig

Rogneveien 15, 3158 ANDEBU

Befaringsdato: 24.03.2025

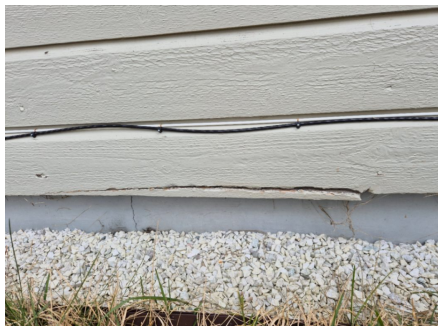
Det er skade/sprekk i kledning under stuevindu. Ellers ikke registrert synlige skjevheter eller skader på veggkonstruksjon.

Lokal utbedring med skadet kledningsbord lukker avvik.

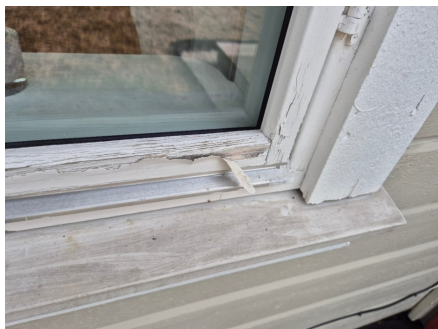
Vinduer fungerer, men det er behov for vedlikehold/utskiftninger med tiden.

Værslitte sprosser.

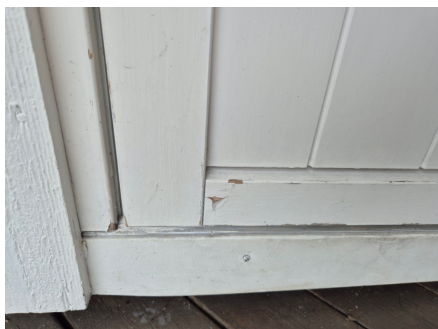
Dører fungerer, men det er behov for vedlikehold/utskiftninger med tiden.

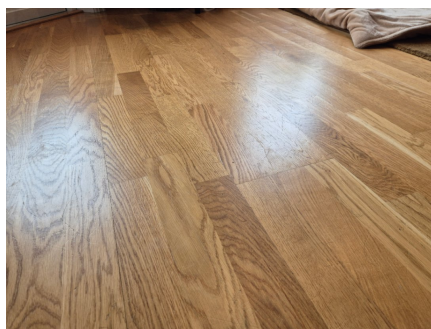
Laminatgulv på kjøkken med skade/sår.  
I stuegulvet er det en del skrapemerker.

Skrapemerker i parkettgulv.

Det er ikke registrert noen store skader. Kjøper bør selv vurdere tiltak.

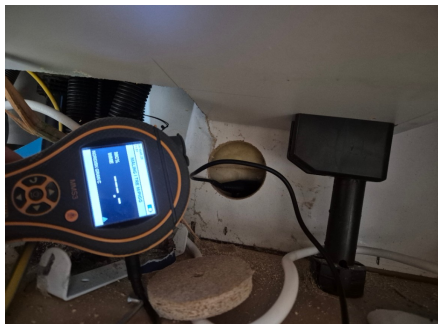
Hulltaking er foretatt fra kjøkken uten å påvise unormale forhold.

Målt vektprosent under 6% som er tørt tre.

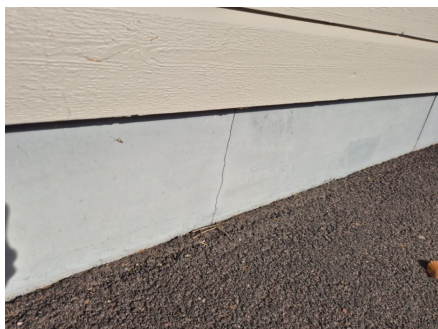
- Grunnmuren har sprekkdannelser.

Det er registrert to vertikale sprekker i grunnmursplater under stuevindu og carport.

Sprekk i plate.

- Lokal utbedring må utføres.

Sprekker bør tettes og overvåkes over tid. Ingen utvidelse av sprekker de siste årene.
