Tilstandsrapport

Fritidsbolig

Finndalsvegen 33 , 2985 TYINKRYSSET

Befaringsdato: 10.03.2026

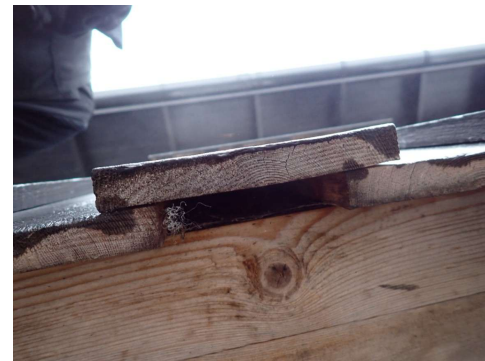
Viser manglende lusing/musesperre mellom underliggere.

Det bør monteres museband eller lusinger for å hindre at mus og andre skadedyr kommer inn i konstruksjonen.

Manglende tiltak kan føre til skader på isolasjon og konstruksjon, samt økt risiko for innvendige skader og dårligere inneklima.

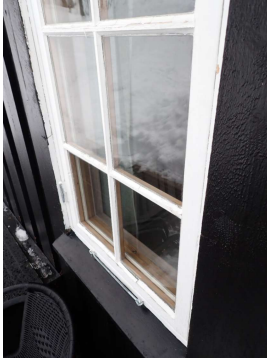
Viser vindu med værslitasje og løs kitt

Utvendige overflater på vinduene bør vedlikeholdes, inkludert utbedring av løs kitt og overflatebehandling, for å hindre videre forringelse og redusere risiko for råteskader og redusert levetid på vinduene.

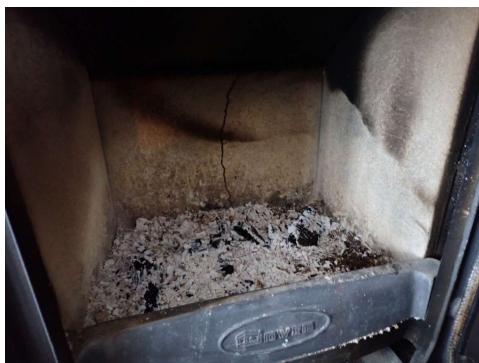
Ildfast stein i peisovn har sprekk. Flis på gulv har sprekker, som sannsynlig skyldes utilstrekkelig stivt underlag. Fra bakkenivå ble det registrert at pipe over tak har riss og sprekker.

Viser ildfast stein med sprekk.

Mindre sprekker i ildfast stein innvendig i ovnen bør følges opp, og dersom sprekken utvikler seg, må de ildfaste steinene skiftes ut for å opprettholde sikkerheten og unngå skade på ovnen eller omkringliggende konstruksjoner.

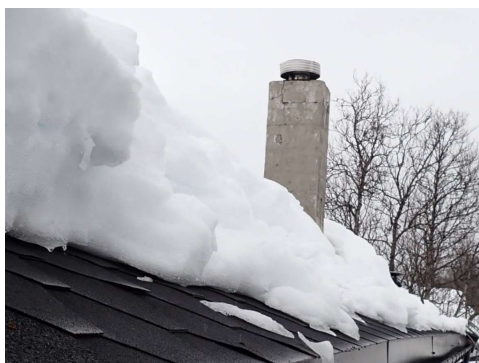
Viser pipe med sprekker over tak.

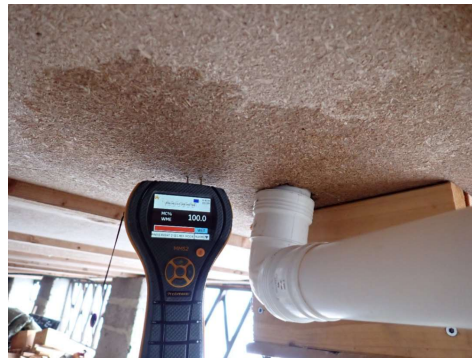
- Det er stedvis påvist fuktnivå som tilsier at konstruksjonen kan ha fuktskader.

Registrert fukt i område hvor avløp- og vannledninger går opp under kjøkkenet.

Viser fuktmåling i stubbloftsplater under kjøkken med høye verdier av fukt.

Det bør gjennomføres nærmere undersøkelser og eventuelle utbedringer av fuktskader i området hvor det er registrert fukt under kjøkkenet.

Dersom tiltak ikke iverksettes, kan det oppstå ytterligere skader på konstruksjonen, med risiko for råte, soppdannelse og redusert

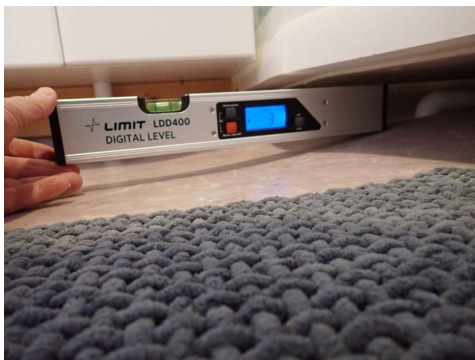
- Det er mulighet for at det kan forekomme vannlekkasje på våtrommet hvor vann ikke vil gå til sluk.
- Det er påvist at høydeforskjell fra topp slukrist til gulv/synlig topp membran ved dørterskel er mindre enn 25 mm.
- Det er påvist avvik i fallforhold til sluk i forhold til krav i forskrift på byggetidspunktet.
- Målinger viser at det ikke er fall til sluk (motfall).

Gulvbelegg er løst i område rundt gulvsluk. Det ble foretatt fuktsøk her uten at det ble avdekket unormale verdier av fukt under belegg. Det kan se ut som gulvsluk har løftet seg opp. Det er motfall på gulvet mot sluk.

Viser motfall og opphøyet og skjev gulvsluk.

Gulvbelegget bør utbedres og fallforholdene reetableres slik at vann ledes mot sluk. Løst gulvbelegg rundt sluk og motfall øker risikoen for vannskader i omkringliggende konstruksjoner ved lekkasje, samt at utilstrekkelig høydeforskjell ved terskel kan føre til at vann renner ut av rommet. Det anbefales å undersøke om gulvsluket har beveget seg og utbedre dette ved behov.

Kostnadsestimat: 20 000 - 100 000

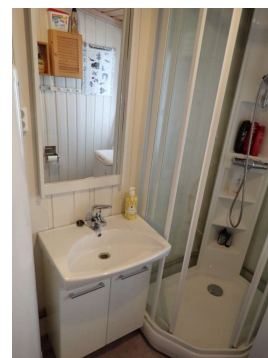
- Panel- eller tømmervegger anses ikke som en "tett" løsning med tanke på fuktbelastning ved dusjing og annen vannbruk (servant).
- Dusjkabinett er ikke en del av våtrommets konstruksjonsmessige tettesjikt.

Den nåværende løsningen forutsetter bruk av et tett dusjkabinett. Andre dusjløsninger vil kreve ytterligere tiltak for å sikre tilstrekkelig fuktsikring. Kostnadsestimatet er basert på etablering av et lokalt tettesjikt på veggene i våtsonen, ikke en fullstendig oppgradering av våtrommet. Dette representerer en mer målrettet og kostnadseffektiv tilnærming til problemet.

Selv om den eksisterende løsningen er vanlig for denne typen fritidsboliger, oppfyller den ikke dagens standarder for våtrom. Det anbefales å implementere de foreslåtte tiltakene for å forbedre fuktsikringen og bringe våtrommet nærmere dagens krav. Selv i en fritidsbolig med begrenset bruk kan hyppige perioder med konsentrert dusjbruk (f.eks helgebek eller ferieuker) gir kortere tørkeperioder mellom bruk og hindrer effektiv uttørring. Dette gir en risiko for fuktskade/muggvekst i konstruksjoner.

Kostnadsestimat: 20 000 - 100 000

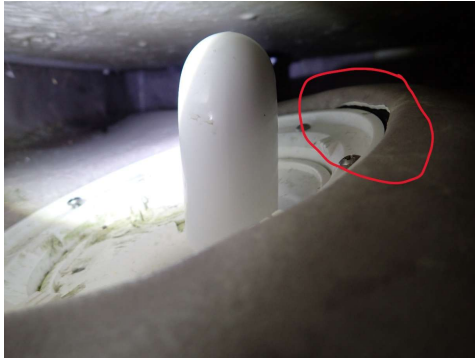
Viser utetthet rundt gulvsluk.

Det bør gjennomføres tiltak for å utbedre utetthetene mellom gulvbelegg og gulvsluk, for å redusere risikoen for fuktskader i underliggende konstruksjoner og omkringliggende rom. Manglende utbedring kan føre til vannlekkasjer og omfattende skader over tid.

Kostnadsestimat: 20 000 - 100 000

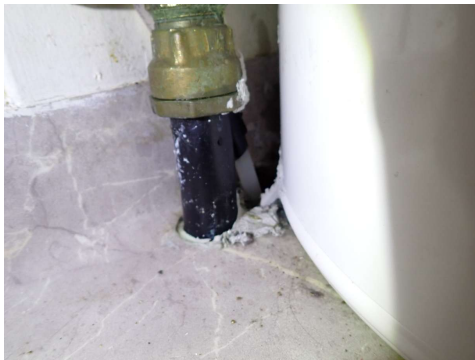
Viser usikker gjennomføring vannledning.

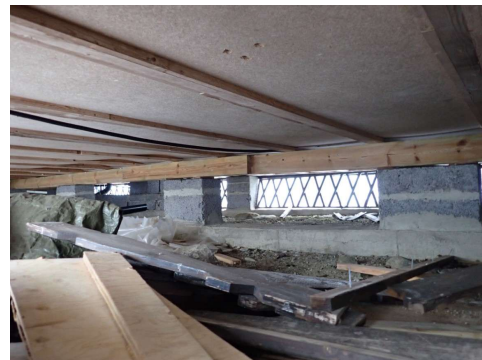
Fundamenter har setninger som forplanter seg videre oppover i konstruksjonene, ref. pkt. Etasjeskille. Dette er forholdvis vanlig mtp. oppføringstidspunktet og byggeskikk. Ifølge eier endrer dørene innvendig seg gjennom årstidene, noe som tyder på at fundamenteringen er utsatt for frost/tele.

Konsekvensen av manglende tiltak kan være økte setningsskader, skjevheter i konstruksjonen og redusert funksjon på dører og andre bygningsdeler.

Kostnadsestimat: 100 000 - 200 000

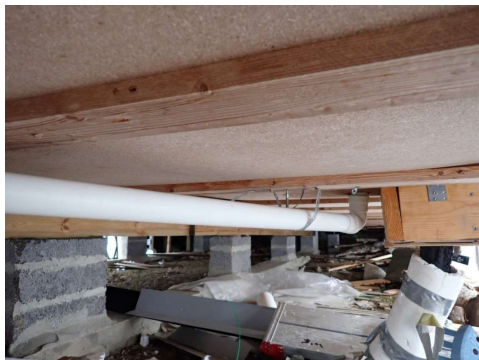
Avløp til kjøkken var frosset på befaringsdagen og dette har lite/ingen fall. Avløpsrørene er lagt åpent under bjelkelag med stubbloft, er ikke tilstrekkelig sikret mot frost eller klamret.

Viser avløp fra kjøkken med ingen fall.

Avløpsrørene bør utbedres slik at de får tilstrekkelig fall, sikres mot frost og klamres forsvarlig.

Manglende utbedring kan føre til tilstopping, frostskafer og lekkasjer, noe som kan gi følgeskader på bygningens konstruksjoner og redusert funksjon på avløpssystemet.
