Tilstandsrapport

Boligbygg med flere boenheter

Vårstien 7D , 1850 MYSEN

Rapportdato: 22.04.2026

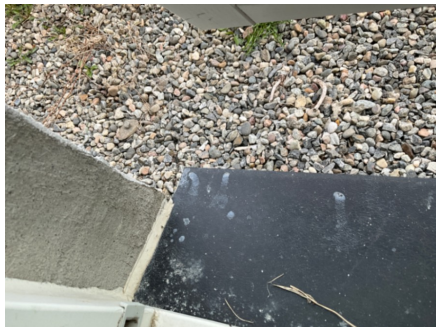
- Det er påvist avvik rundt innsetningsdetaljer.
 - Det er påvist tegn på innvendig kondensering av enkelte vindusglass.
- Ikke påvist tilfredsstillende tetting rundt vinduer, vannbrettbeslag i underkant av vinduer er ikke tilstrekkelig montert.
- Det er observert tegn på innvendig kondensering på enkelte vindusglass. Dette indikerer at det kan være redusert isolasjonsevne i glassene, for dårlig tetting rundt vinduer eller utilstrekkelig ventilasjon i rommet.

- Andre tiltak:
- Beslaget under vinduene må monteres korrekt for å sikre tetthet og unngå fuktskader. Mangelfull montering kan føre til vanninntrengning og skade på omkringliggende konstruksjoner.
- Ventilasjonen bør forbedres, og det bør vurderes ytterligere undersøkelser eller tetting rundt vinduene for å redusere kondens. Uten tiltak kan fukt føre til skader på karmene, muggdannelse og svekket inn klima.

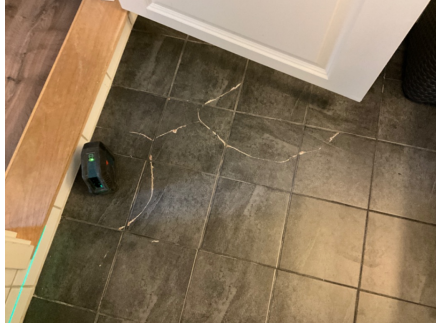
- Det er påvist at noen fliser har bom (hulrom under).
- Det er påvist sprekker i fliser.

- Det bør gjennomføres utbedring av sprukne fliser og fliser med bom for å hindre videre skade og redusere risiko for vanninntrengning i konstruksjonen. Sprekker og hulrom under fliser kan føre til at fliser løsner eller at fukt trenger ned i underliggende sjikt, noe som kan gi følgeskader på gulvkonstruksjonen.

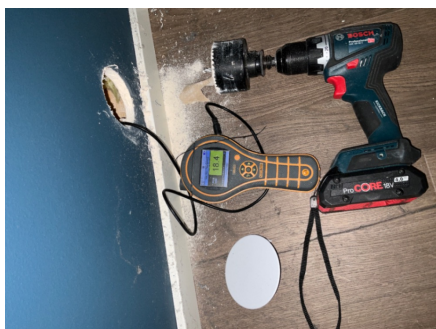
- Det er ut ifra observasjoner påvist indikasjoner på at drenering/tettesjikt har begrenset effekt.
- Det ble etter hulltaking påvist og målt forhøyede fuktverdier i veggen, som som kan være indikasjon på at dreneringen har begrenset effekt.

- Det må foretas nærmere undersøkelser, det kan ikke utelukkes behov for tiltak.
- Det bør gjennomføres ytterligere undersøkelser av dreneringen for å avdekke årsaken til forhøyede fuktverdier i veggen.
- Mangelfull drenering kan føre til fuktskader på bygningskonstruksjonen, med risiko for råte, mugg og redusert innemiljø.

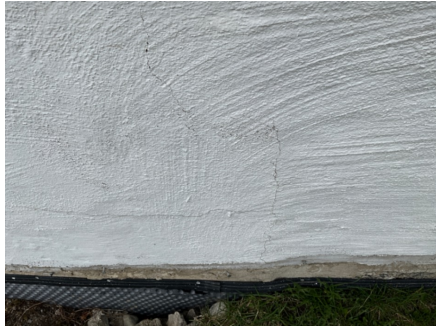
- Grunnmuren har sprekkdannelser.
- Det er registrert fritt eksponert isopor e.l.

- Plastisolasjon som ikke er beskyttet av brannhemmende materiale bør kles inn i henhold til gjeldende krav. Uten slik beskyttelse kan materialet bidra til rask brannspredning ved branttilløp, og utgjør dermed en sikkerhetsrisiko.
- Sprekkene bør overvåkes regelmessig for å unngå forverring. Tetting kan bli aktuelt for å hindre vanninntrengning og frostskafer.
- Dersom sprekkene utvikler seg, bør det vurderes ytterligere undersøkelser og utbedring for å redusere risiko for vannskader, frostskafer og eventuelle setningsskader i konstruksjonen.
