# Tilstandsrapport

Boligbygg med flere boenheter

Heidruns veg 2 B, 2214 KONGSVINGER

Befaringsdato: 20.09.2024

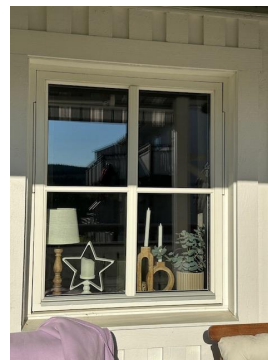
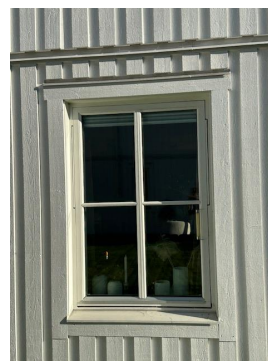
### ! TG 1 Vinduer

Malte trevinduer fra byggeår med 3-lags isolerglass. Utvendig sprosser på vinduer. Screen på stuevidu mot sydvest.

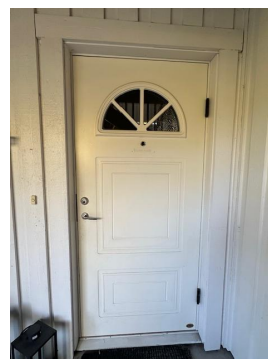
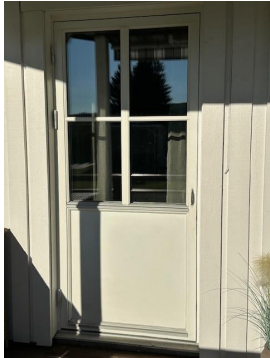
### ! TG 1 Dører

Malt inngangsdør med glass i dørblad og kamera i kikkehull.  
Terrassedør fra byggeår med 3-lags isolerglass.

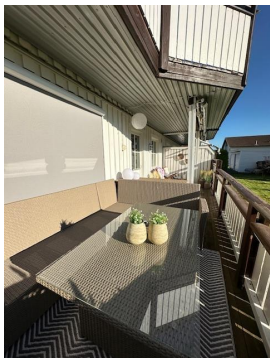
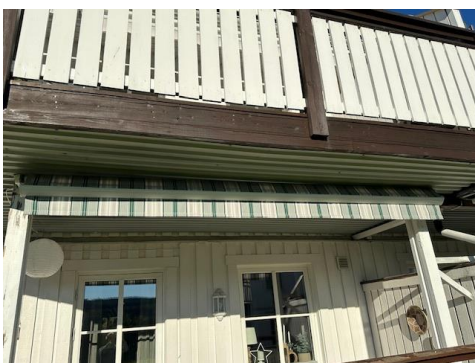
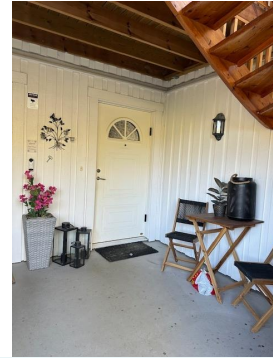
## Balkonger, terrasser og rom under balkonger

Terrasse i trekonstruksjoner med spaltegulv, stående rekkverk og håndlist. Tett skillevegg. Elektrisk markise. Terrassen har setningskade (TG 2) - dette skal borettslaget rette opp i 2025 i følge eier. Takoverbygget inngangsparti/trapperom på 4 m<sup>2</sup>.

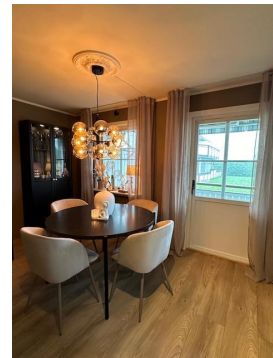
### Overflater

Pene innvendig overflater med en brukslitasje som er mindre enn man kan forvente. De fleste gulv, vegger og tak er oppgradert i 2022. Malte lister.

Gulv. Laminatgulv. Vinylbelegg.  
Vegger. Slette malte vegger.  
Tak. Slett malt tak.

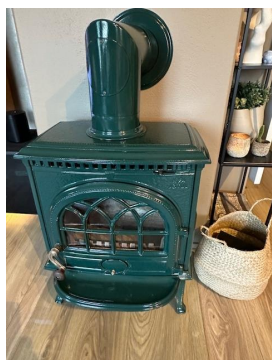
## ! TG 1 Pipe og ildsted

Enløps elementpipe i leca med peisovn m/glassdør i stue.

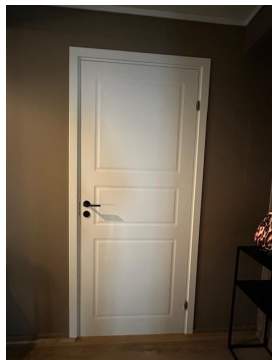
## ! TG 1 Innvendige dører

Formpresset dører.

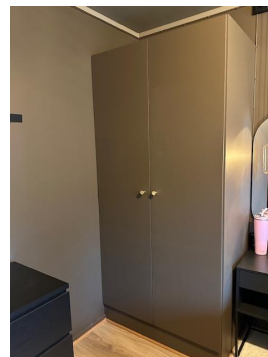
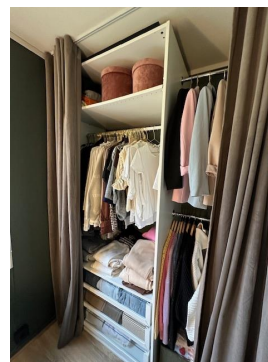
## ! TG 1 Andre innvendige forhold

Plassbygget TV benk i stue. Garderobeskap i soverom. Bod med plassbygde hyller.

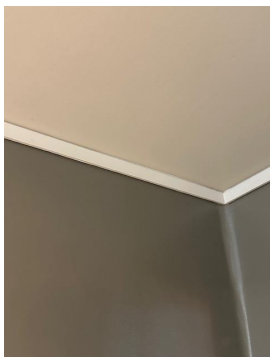
#### ! TG 1 Overflater vegger og himling

Malt våtromstapet og slett malt tak. Malt i 2022.

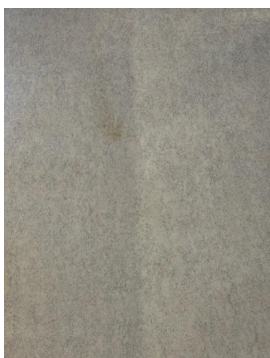
### ! TG 1 Overflater Gulv

Vinylbelegg med oppbrett på gulv. Høydeforskjell på gulv fra dørterskel til topp slukrist er 60 mm.

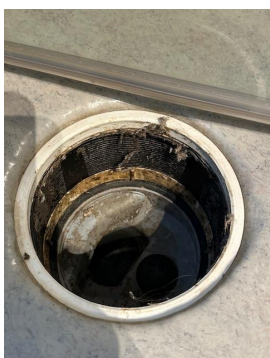
### ! TG 1 Sluk, membran og tettesjikt

Plastsluk med klemring. Vinylbelegg på gulv og malt våtromstapet på vegger. Veggene er malt i 2022.

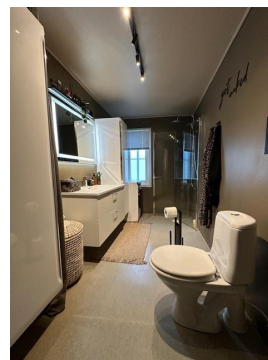
### ! TG 1 Sanitærutstyr og innredning

Benk med heldekkende vask (2024), speil m/innebygget lys (2022), frittstående klosett, dusjhjørne med to glassdører (2022). Opplegg for vaskemaskin. 200 l varmtvannsbereder (2022).

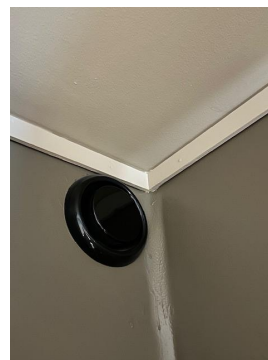
### ! TG 1 Ventilasjon

Veggventil med mekanisk avtrekk (2024), via sentral vifte plassert i bod.

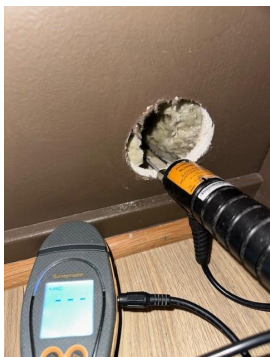
### ! TG 1 Tilliggende konstruksjoner våtrom

Det er boret hull i vegg. Fuktmåling med pigger inne i vegg - mot bad/vaskerom. Det påvises ikke fukt over normalen.

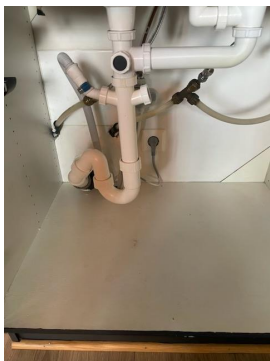
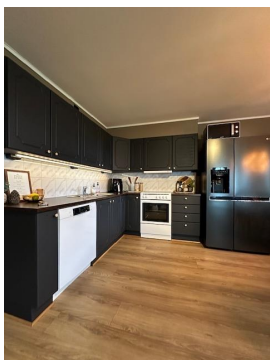
### ! TG 1 Overflater og innredning

Kjøkkeninnredning fra byggeår som er overflatebehandlet i 2022. Melaminbelagte skrog. Malte profilfreste dører og fronter. Laminat benkeplate med nedfelt dobbel oppvaskkum m/1-greps blandebatteri. Fliser mellom benk og overskap. Frittstående komfyr, oppvaskmaskin og kjøleskap. Ventilator over komfyr.

Det opplyses på generelt grunnlag at vanntilførsel til rom uten sluk og vanntette overflater er en risikokonstruksjon som erfaringsmessig kan ha hyppige skadefrekvenser.

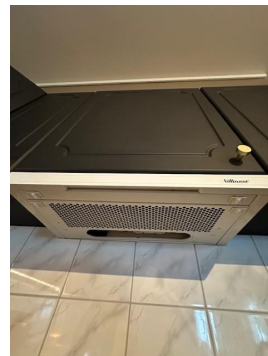
### ! TG 1 Avtrekk

Ventilator montert over komfyr.

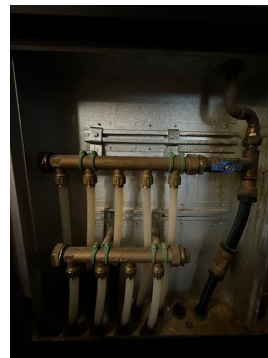
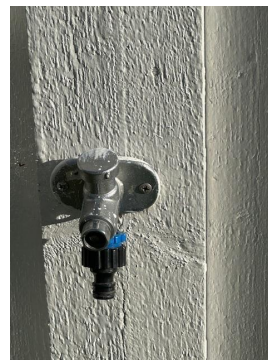
### ! TG 1 Vannledninger

Vannrør i rør i rør system på hele anlegget. Ute vannkran.

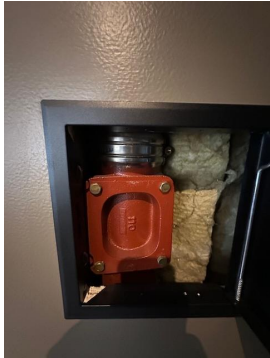
### ! TG 1 Avløpsrør

Soilrør.

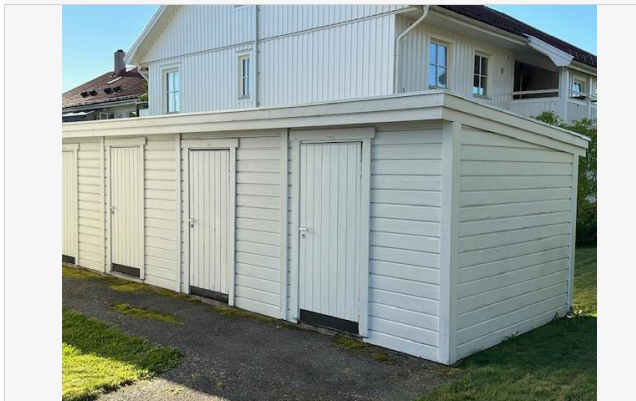
## Bod

Bodanlegg i rekke. Fundamentert på betongplate. Vanlig uisolert bindingsverkskonstruksjon i tre med utvendig malt liggende panel. Pulttak teknet med papp. Forkantblekk, takrenner og nedløp i lakkert stål. Malt låsbar plankedør. Innvendig tette skillevegger. Plassbygget hyller.

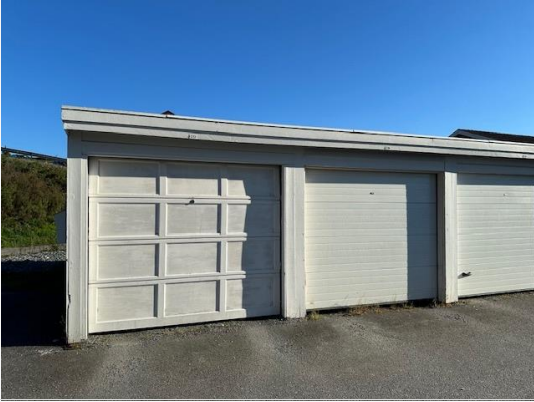
## Garasje

Garasje fundamentert på ringmur av betong. Uisolert bindingsverkskonstruksjon i tre. Liggende malt utvendig panel. Tette skillevegger. Grus terrenggulv. Pulttak i trekonstruksjoner, tekket med takpapp. Forkantblekk, takrenner og nedløp i metall. El. leddport. Eldre fuktmerke på innvendig gipsvegg i enden på garasjen.
