Trysilfjell hytteområde 53

Tilstandsrapport

Eierskifte

Boligtype: Fritidsbolig

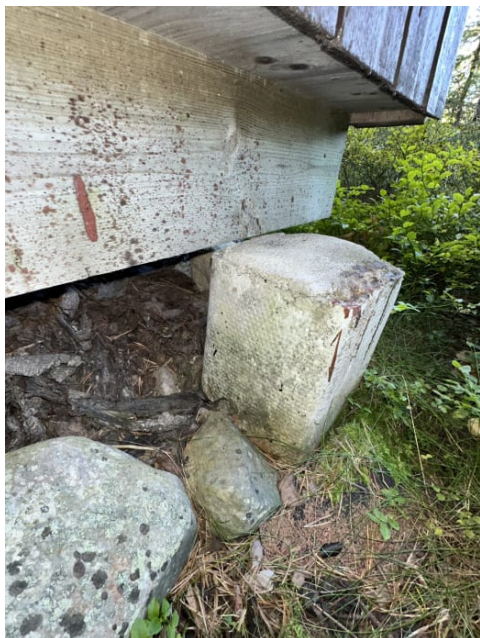
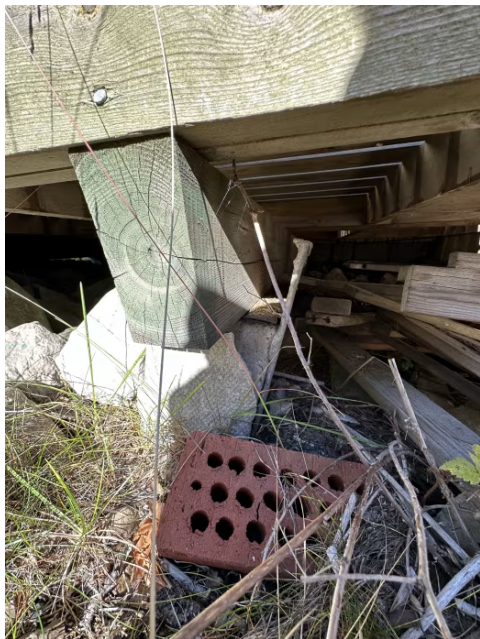
Det registreres svikt/skjevheter i søyler/ fundamenter.

Det registreres setningsskader ved fundamenter.

Viser eksempel på setningskader/skjevheter ved fundamenter.

Utbedring av påviste skader er nødvendig.

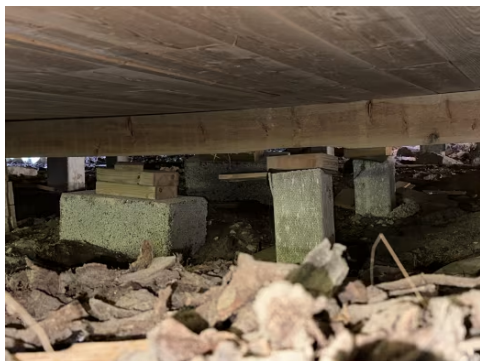
Viser svikt ved grunnen og bjelker som ikke er understøtter.

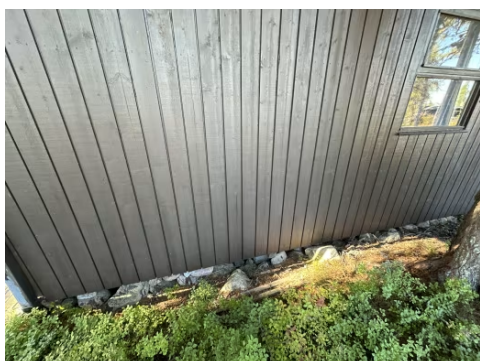
Det er begrenset besiktigelsesmuligheter for inspeksjon av kryperom.

Krypkjelleren har begrenset tilkomst slik at kontrollen er ikke fullstendig. Det gjøres oppmerksom på at en krypkjeller er en utsatt konstruksjon hvor det er små marginer før skader oppstår, og en inspeksjon av hele krypkjelleren er viktig for stadfesting av tilstand.

Det mangler fuktsperre i form av plastfolie på bakken i krypkjelleren. Dette medfører at fuktighet fra bakken stiger opp i krypkjelleren med påfølgende økt luftfuktighet og risiko for en skadeutvikling.

Det registreres skjevheter/svikt i bjelkelaget.

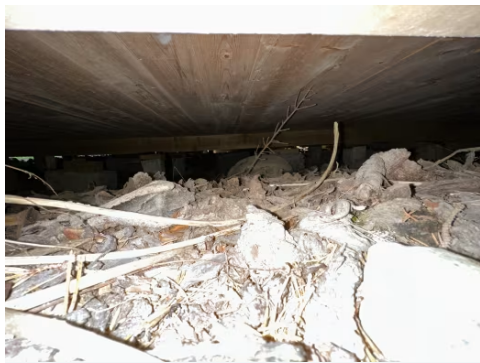
Det er liten avstand mellom stubbloftkonstruksjon og terreng.

Utvendig terreng må ha fall fra grunnmuren for å sikre god avrenning av overflatevann. Eventuelt må det utføres drenerende tiltak i terrenget for å lede overflatevann vekk fra boligen.

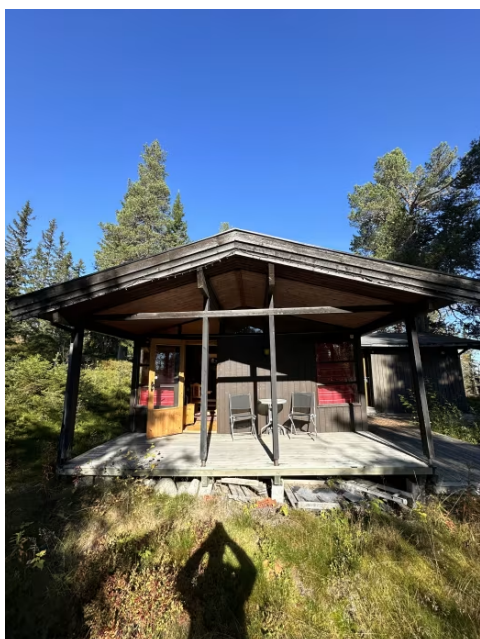
Viser overbygget terrasse mot sør.

Fundamenter er lagt direkte på bakken uten frostsikring, og bevegelser pga. tele i bakken må påregnes.

Konstruksjonen har symptom på skader som tilsier behov for tiltak.

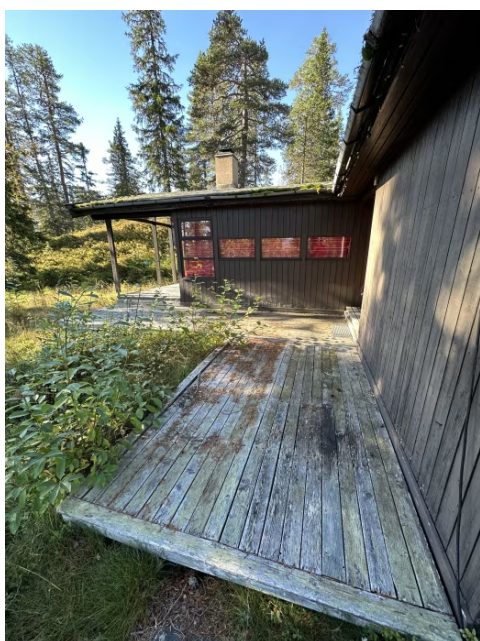
Viser terrasse/markterrasse.

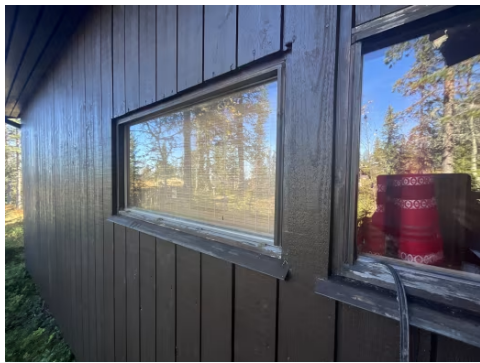
Det er påvist avvik ved omramming. Vindu mangler, gummilist, vannbrett og listverk.

Det er påvist avvik ved omramming. Flere vinduer mangler, gummilist, vannbrett og listverk.

Skader/avvik ved omramming må utbedres. Overflatebehandlinger må påregnes. Justeringer/smøring anbefales.

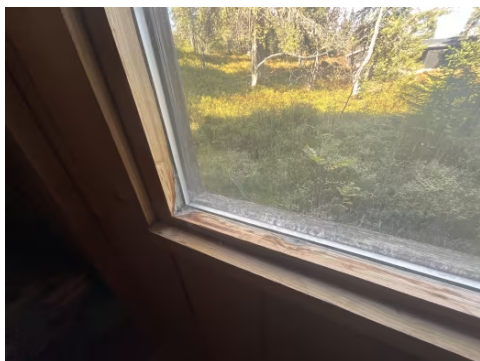
Det registreres misfarging på innvendige karmner og foringer, trolig pga. kondens.

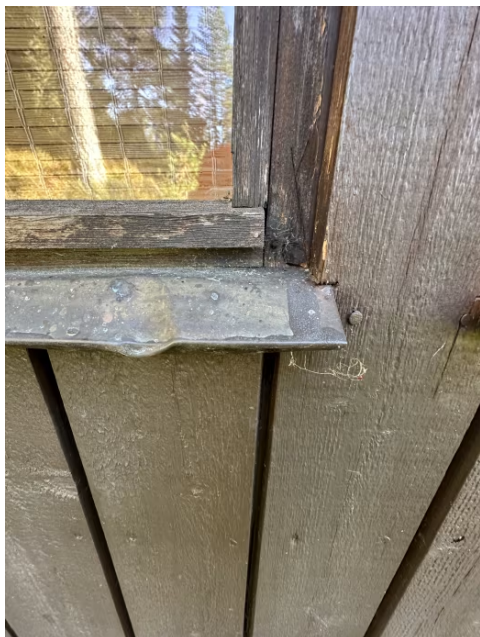
Det er påvist avvik ved omramming. Liten/ingen avstand mellom trepanel og beslag, fare for fuktopptrekk.

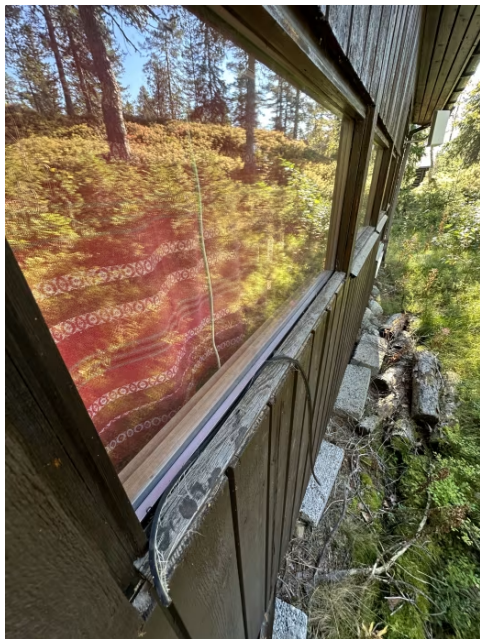
Det er påvist avvik ved omramming. Vindu mangler, gummilist, vannbrett og listverk. Fare for fuktinntrengning.

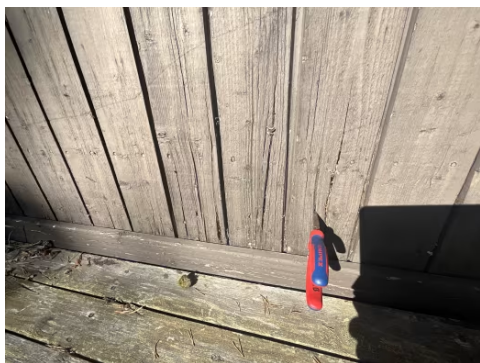
Det registreres stedvis råteskader ved kledningen.

Det er værslitt/oppsprukket trevirke/trepaneler. Det registreres stedvis råteskader i nedkant av trekledning.

Det registreres manglende lufting bak kledningen. Manglende eller dårlig lufting av kledning kan medføre fuktskader i veggen på grunn av sen uttørring av fukt i veggen som kan oppstå på grunn av inndriv av nedbør og kondensering.

Det bør foretas tiltak for å bedre lufting av kledningen. Utbedring av bord med råteskader i nedkant anbefales utført.

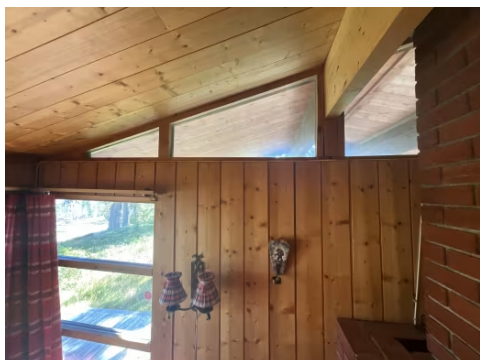
Det registreres store skjevheter ved flere yttervegger.

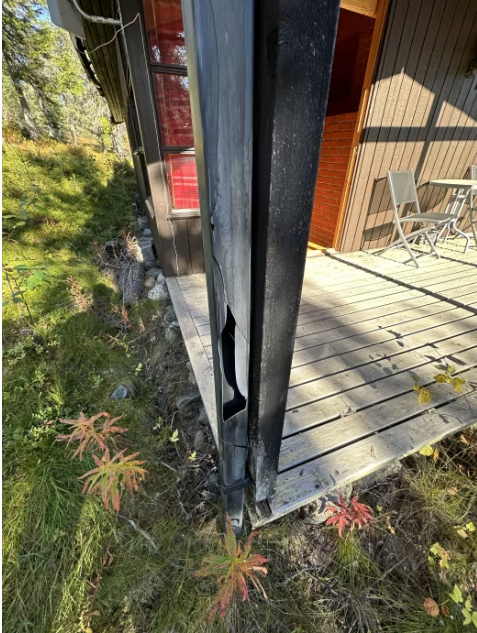
Det ble registrert skade i nedløpsrør som er et symptom på frostspreng.

Viser sprekk i nedløpsrør.

Utbedring av skader må påregnes.

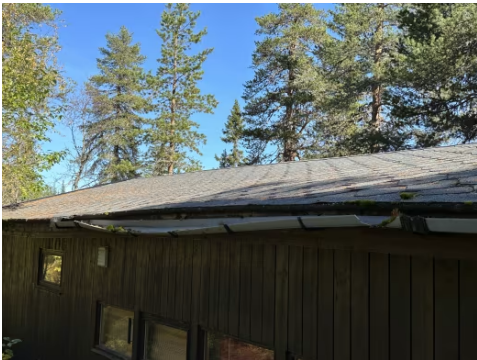
Det er store skader i takrenner.

Det registreres store skader ved takrenner.

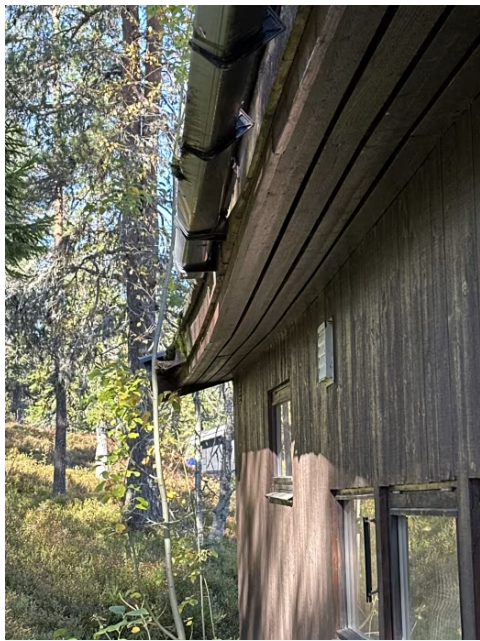
Viser skjevheter ved takkonstruksjonen.

Takkonstruksjonen har skader. Det registreres sopp og råteskader ved undertak. Avdekket fra raftekaske.

Ytterligere undersøkelser av takkonstruksjonen anbefales med bakgrunn i påviste skjevheter og skader.

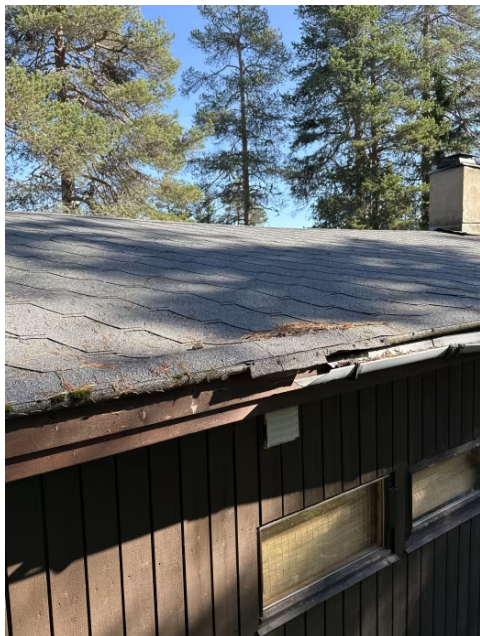
Det registreres svai/nedbøy i takflaten. Raftekasser uten netting og det er fare for folksnø.

Det registreres stor nedbøy i takflaten flere steder.

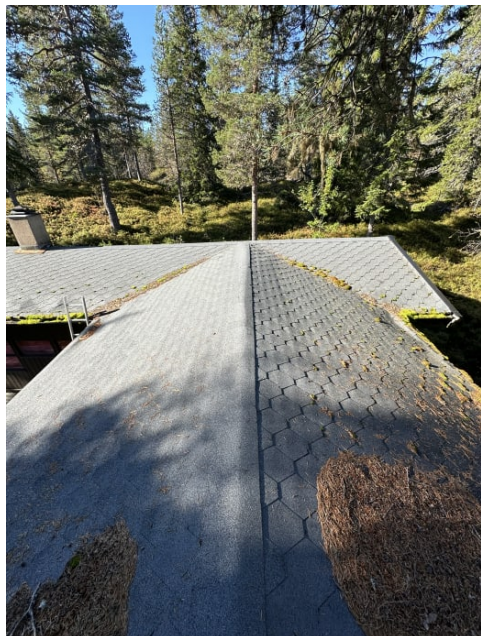
Taktekkingen har mose og slitasje på grunn av elde. Det registreres buler i papptekking.

Det er observert rustdannelse på beslag. Det er påvist avvik ved beslagsløsninger med behov for utbedring.

Viser taktekingen.

Utbedring/utskifting av beslagsløsninger anbefales for å unngå lekkasjer og skader.

Det må påregnes utbedringer av tekkingen pga nedbøyinger og skade på undertak. Anbefaler ytterligere undersøkelser.

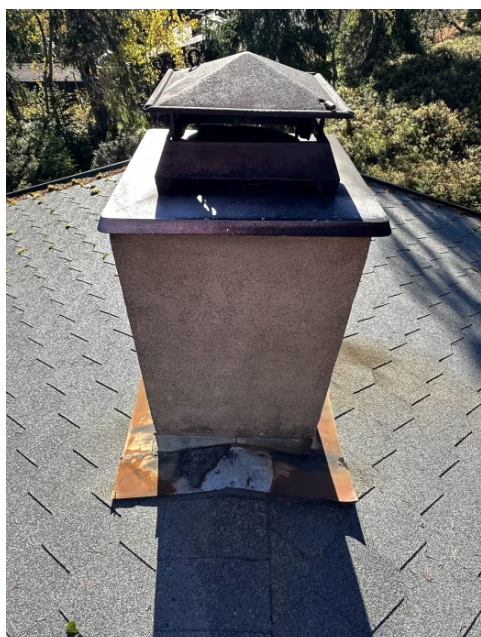
Viser pipe over tak. Det registreres rust på beslag og feil ved montering.

Det er rust i beslag rundt pipa. Beslag og pipehatt er ikke tilstrekkelig festet.

Med bakgrunn i påviste avvik og for en vurdering av eventuelle tiltak anbefales en ytterligere kontroll av pipa/ildsteder utført av brann- og feiervesen.

Utbedring av pipebeslag over tak anbefales.

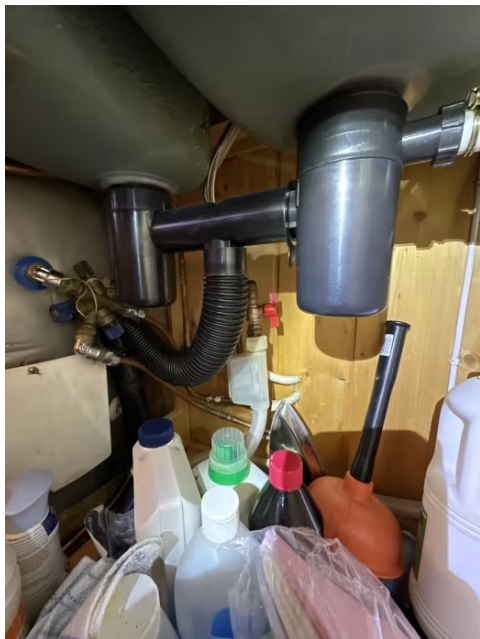
Det registreres fukt/skader under vask og på deler av innredning antatt etter tidligere lekkasje. Skapbunn der bereder er plassert er defekt.

Viser vann og avløpsinstallasjoner under kum.

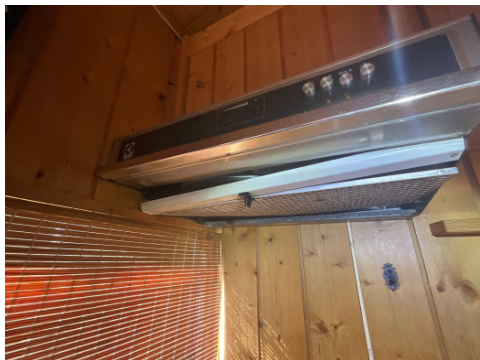
Viser ventilator med defekt rist/filter.

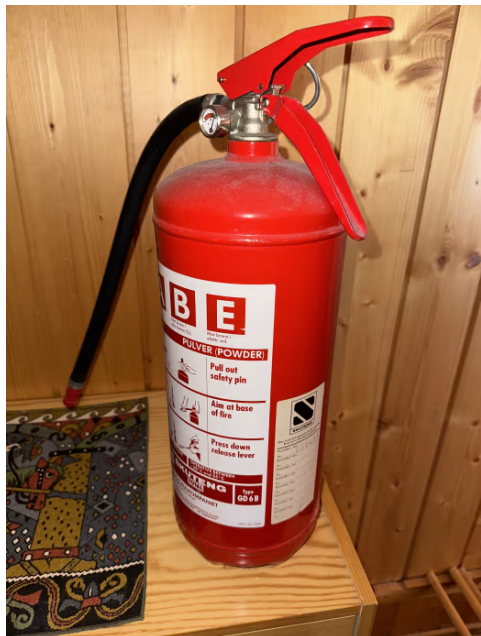
Viser brannslukningsapparat.

Brannslukningsapparat eldre enn 10 år.

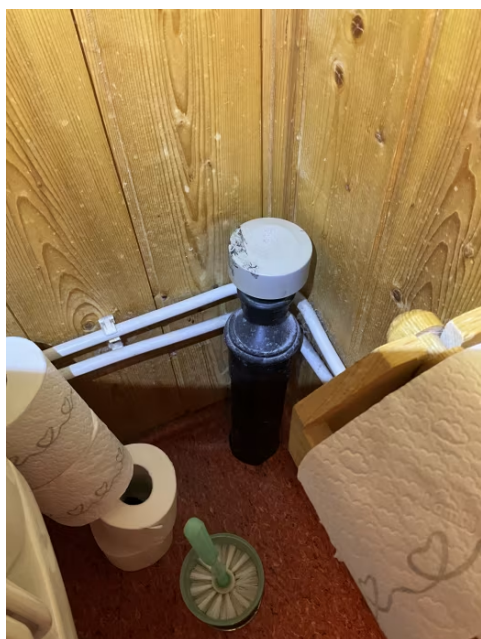
Viser lufting med vakumventil.

Anbefaler ytterligere undersøkelser om lufting av avløpsanlegget er tilfredsstillende. Lufting er ikke ført over tak.

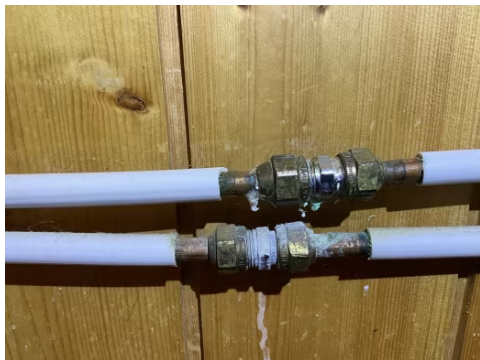
Det registreres irr og mindre drypplekkasje ved rørkobling på bad.

Utbedring av drypplekkasje på rørkobling ved bad må påregnes.

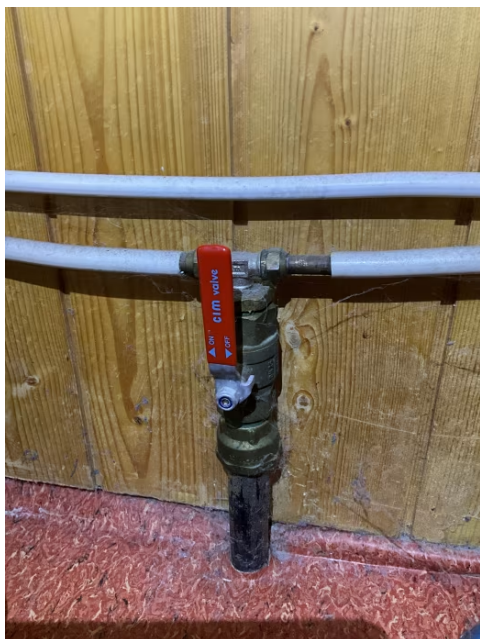
Viser vanninntak og hovedstoppekran plassert på bad.

Vanninntak via krypkjeller er utsatt for frost. Ukjent vedrørende isolering av vanninntak.

Generelt anbefales regelmessig testing av hovedstoppekran for å kontrollere at den stenger ved en eventuell lekkasje.

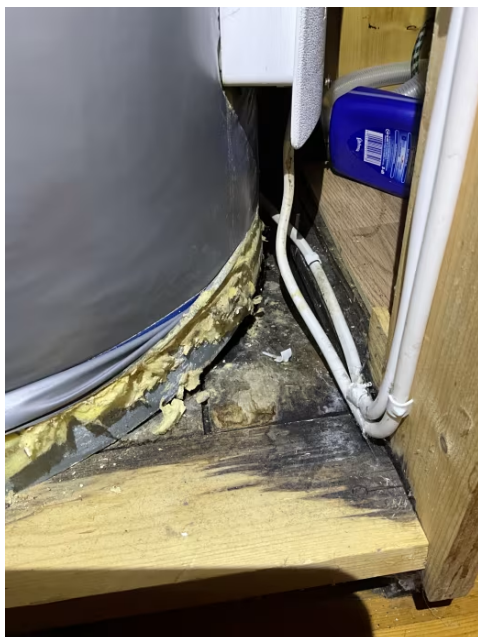
Viser defekt understøtte ved bereder.

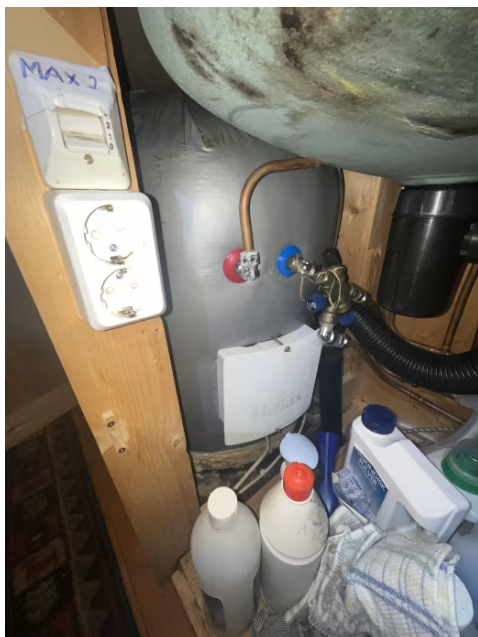
Viser plassering av bereder i kjøkkenskap.

Berederen er ikke plassert i rom med sluk og mangler lekkasjesikring.

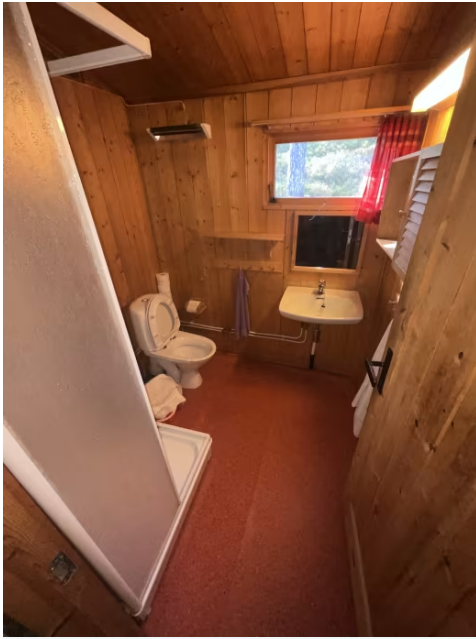
Det er behov for totalrenovering av våtrommet!

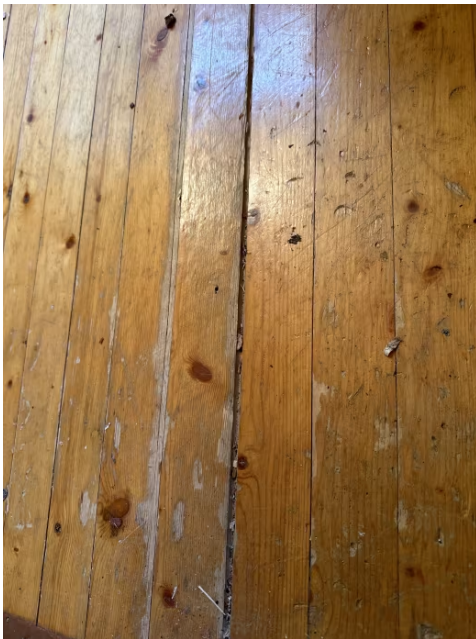
Det registreres store sprekker og slitasje ved gulv.

Det registreres store sprekke i skjøter, nivåforskjell og slitasje ved gulv. Det registreres sprekker i vegger.

Overflater må påregnes utbedret eller skiftet.

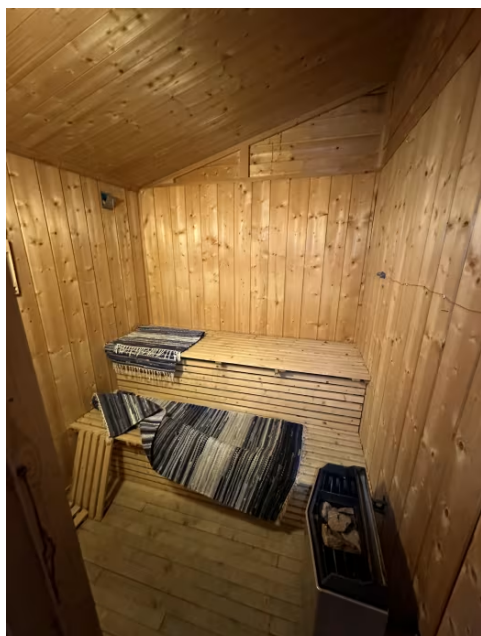
Det registreres svikt og sprekker i gulvkonstruksjon. Tg2 pga alder og påviste forhold.
